Vehicle Inspection Report

สรุปผลการตรวจสอบ (Inspection Summary)

ยี่ห้อ/รุ่น (Brand/Model): HONDA STEP WGN SPADA	วันที่ตรวจสอบรถยนต์ (Date of Inspection): 16.6.61
หมายเลขตัวถัง (VIN): JHMRK5870CC201686	เลขคำขอบริการ (Job No.) : I018/018-158
หมายเลขเครื่องยนต์ (Engine No.): R20A13532039	Vehicle Picture:
ปีที่ผลิต (Build Date): 2012	
สีรถ (Color): ดำ	
ระยะการใช้งาน(Mileage): 178,343 ก.ม.	
หมายเลขทะเบียน (No. Plate): 2กฎ 1465	
วันครบกำหนดชำระภาษี (Registration Expiry): 24 มิ.ย 61	
ชื่อลูกค้า (Customer Name):วิสารออโต้คาร์ (กัลปพฤกษ์)	
ที่อยู่(Address):กัลปพฤกษ์	
โทรศัพท์ (Tel):	
สถานที่ตรวจสอบรถ (Inspection Place): วิสารออโต้คาร์ (กัลปพฤกษ์)

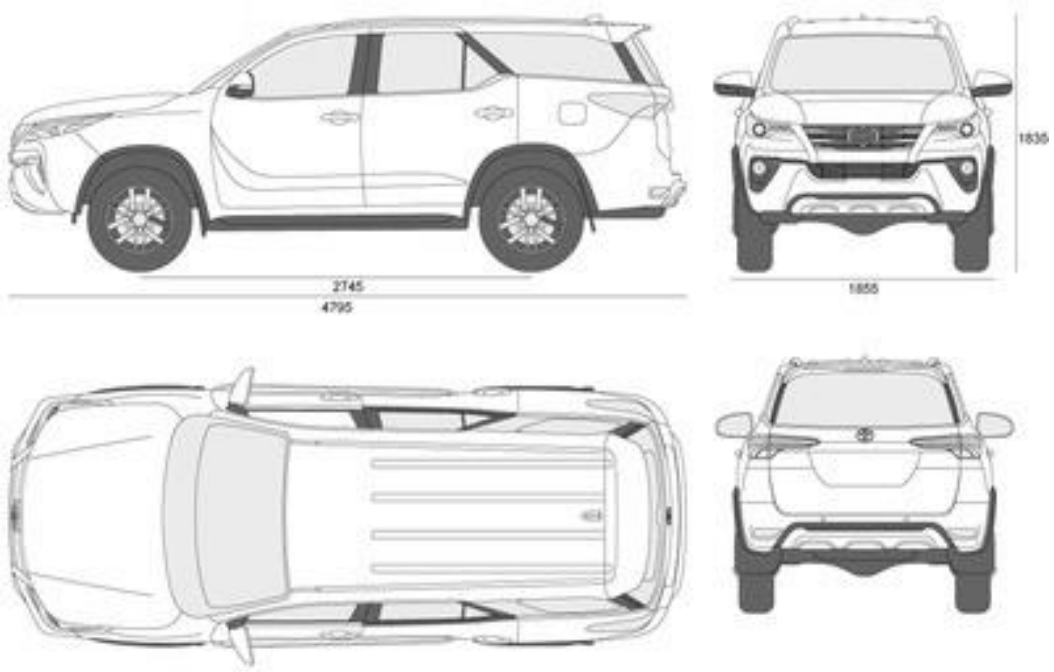
ความหนาสีรอบรถ SUV, MPV - Paint Thickness on SUV, MPV vehicle:

ชิ้นส่วนยานยนต์	**ความหนาสี** Paint Thickness (µm)			
(Car Part)	P1	P2	P3	Average
Front Wing (RH)	154	151	144	150
Front Wing (LH)	135	126	139	133
Front Door (RH)	125	124	126	125
Front Door (LH)	135	131	128	131
Rear Door (RH)	121	184	165	157
Rear Door (LH)	173	201	200	191

ชิ้นส่วนยานยนต์	**ความหนาสี** Paint Thickness (µm)			
(Car Part)	P1	P2	P3	Average
Rear Wing (RH)	129	127	120	125
Rear Wing (LH)	106	120	109	112
Front Bumper	-	-	-	-
Rear Bumper	-	-	-	-
Bonnet	194	153	161	169
Roof	86	107	101	98
Boot/Tail Gate	124	107	120	117
