Vehicle Inspection Report

ยี่ห้อ/รุ่น (Brand/Model): ISUZU D-MAX SPACECAB SX 2.5 MT	วันที่ตรวจสอบรถยนต์ (Date of Inspection): 07.06.61
หมายเลขตัวถัง (VIN): MP1TFR86HAT196591	เลขคำขอบริการ (Job No.) : I018/087-014
หมายเลขเครื่องยนต์ (Engine No.): 4JK1HK4055	Vehicle Picture:
ปีที่ผลิต (Build Date): 2010	
สีรถ (Color): เทา	
ระยะการใช้งาน(Mileage): 171,330 ก.ม.	
หมายเลขทะเบียน (No. Plate): ถอ 1296	
วันครบกำหนดชำระภาษี (Registration Expiry): 29 ก.ย 61	
ชื่อลูกค้า (Customer Name): CAR ACTION 3	
ที่อยู่(Address):ถนนเอกชัย	
โทรศัพท์ (Tel):	
สถานที่ตรวจสอบรถ (Inspection Place): ศูนย์รถยนต์ ศรีเมือง บางบอน

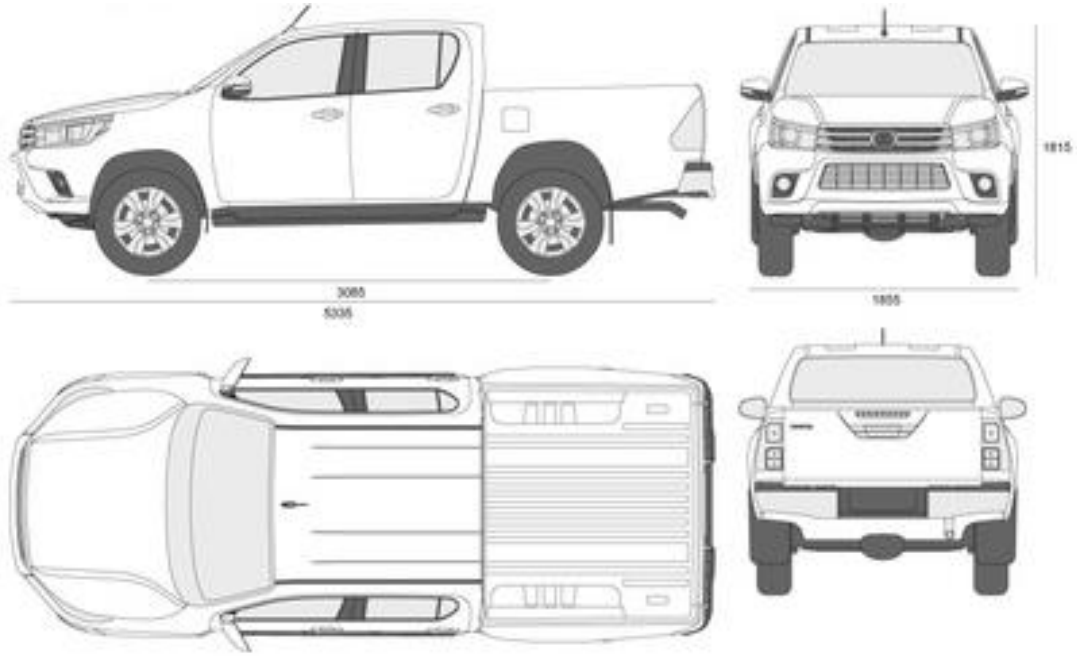
ความหนาสีรอบรถกะบะ (ตอนเดียว, แค็บ และ 4 ประตู) - Paint Thickness on Pickup (Single Cab, Extend Cab and Double Cab):

ชิ้นส่วนยานยนต์	**ความหนาสี** Paint Thickness (µm)			
(Car Part)	P1	P2	P3	Average
Front Wing (RH)	110	109	131	117
Front Wing (LH)	178	223	267	223
Front Door (RH)	146	110	113	123
Front Door (LH)	164	149	170	161
Rear Door (RH)				
Rear Door (LH)				
Extra Cab (RH)	182	156	251	196
Extra Cab (LH)	174	212	175	187

ชิ้นส่วนยานยนต์	**ความหนาสี** Paint Thickness (µm)			
(Car Part)	P1	P2	P3	Average
Bonnet	132	131	150	138
Roof	77	78	81	79
Boot/Tail Gate	247	290	257	265
Tray (RH)	267	264	244	258
Tray (LH)	935	252	190	459
Front Bumper				
Rear Bumper
