Vehicle Inspection Report
สรุปผลการตรวจสภาพรถ (Inspection Summary)

เลขคำขอบริการ (Job No.) :
I023/0030-34
Car Grade :

ยี่ห้อ/รุ่น (Brand/Model) :
HONDA Civic FC 1.8 E i-VTEC AT
ปีที่ผลิต (Build Date) :
2019

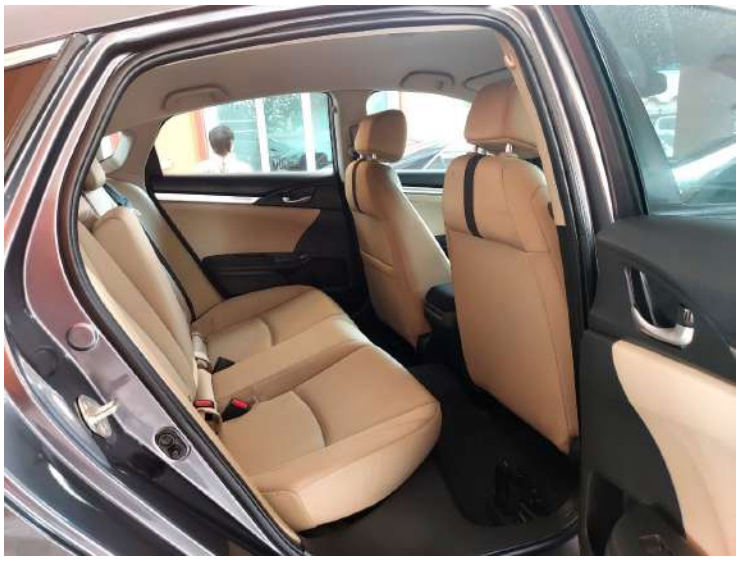
ภาพภายใน

รายการตรวจ 20 รายการ	สถานะ
2.1 สภาพ ที่นั่ง Seat Appearance	ดี (Good)
2.2 การทำงาน การปรับ และการล็อคเบาะ Seat Adjust functional	ดี (Good)
2.3 สภาพ รางใต้เบาะ Seat slide adjust rail	ดี (Good)
2.4 เข็มขัดนิรภัย Seat Belts	ดี (Good)
2.5 แผงคอนโซลหน้า Other Trims	ดี (Good)
2.6 เครื่องเสียงภายในรถ Radio/ Multiplayer	ดี (Good)
2.7 ลำโพง Speaker working	ดี (Good)
2.8 ไล่ฝ้ากระจกหลัง Rear Window Demister	ดี (Good)
2.9 อุปกรณ์ปรับอากาศทำความเย็นและความร้อน Air Condition/Heater	ดี (Good)

รายการตรวจ 20 รายการ	สถานะ
2.10 ชุดปัดน้ำฝน และระบบฉีดน้ำกระจก Washers & Wipers	ดี (Good)
2.11 แตร Horn	ดี (Good)
2.12 บานพับและกลอนประตู Doors, Locks & Hinges	ดี (Good)
2.13 การเปิดประตูจากด้านใน Door Handle (inside)	ดี (Good)
2.14 สภาพยางขอบประตู Weather Strip	ดี (Good)
2.15 การทำงานของกระจกเลื่อนไฟฟ้า Window Operation	ดี (Good)
2.16 หน้าปัดและมาตรวัด ปกติ หรือ มีไฟโชว์หรือไม่ Dash Warning Lights & Gauges	ปกติ (Normal)
2.17 การวินิจฉัยผ่านทาง OBD2 On-Board Diagnostics (OBD)	ดี (Good)
2.18 ระบบไฟส่องสว่าง All Lights System	ดี (Good)
2.19 สมุดคู่มือรถOwner's Manual & Service Intervals	มี (Yes)
2.20 อื่นๆ เพิ่มเติม เช่น กลิ่น เศษกระจก Odor and Other	ดี (Good)

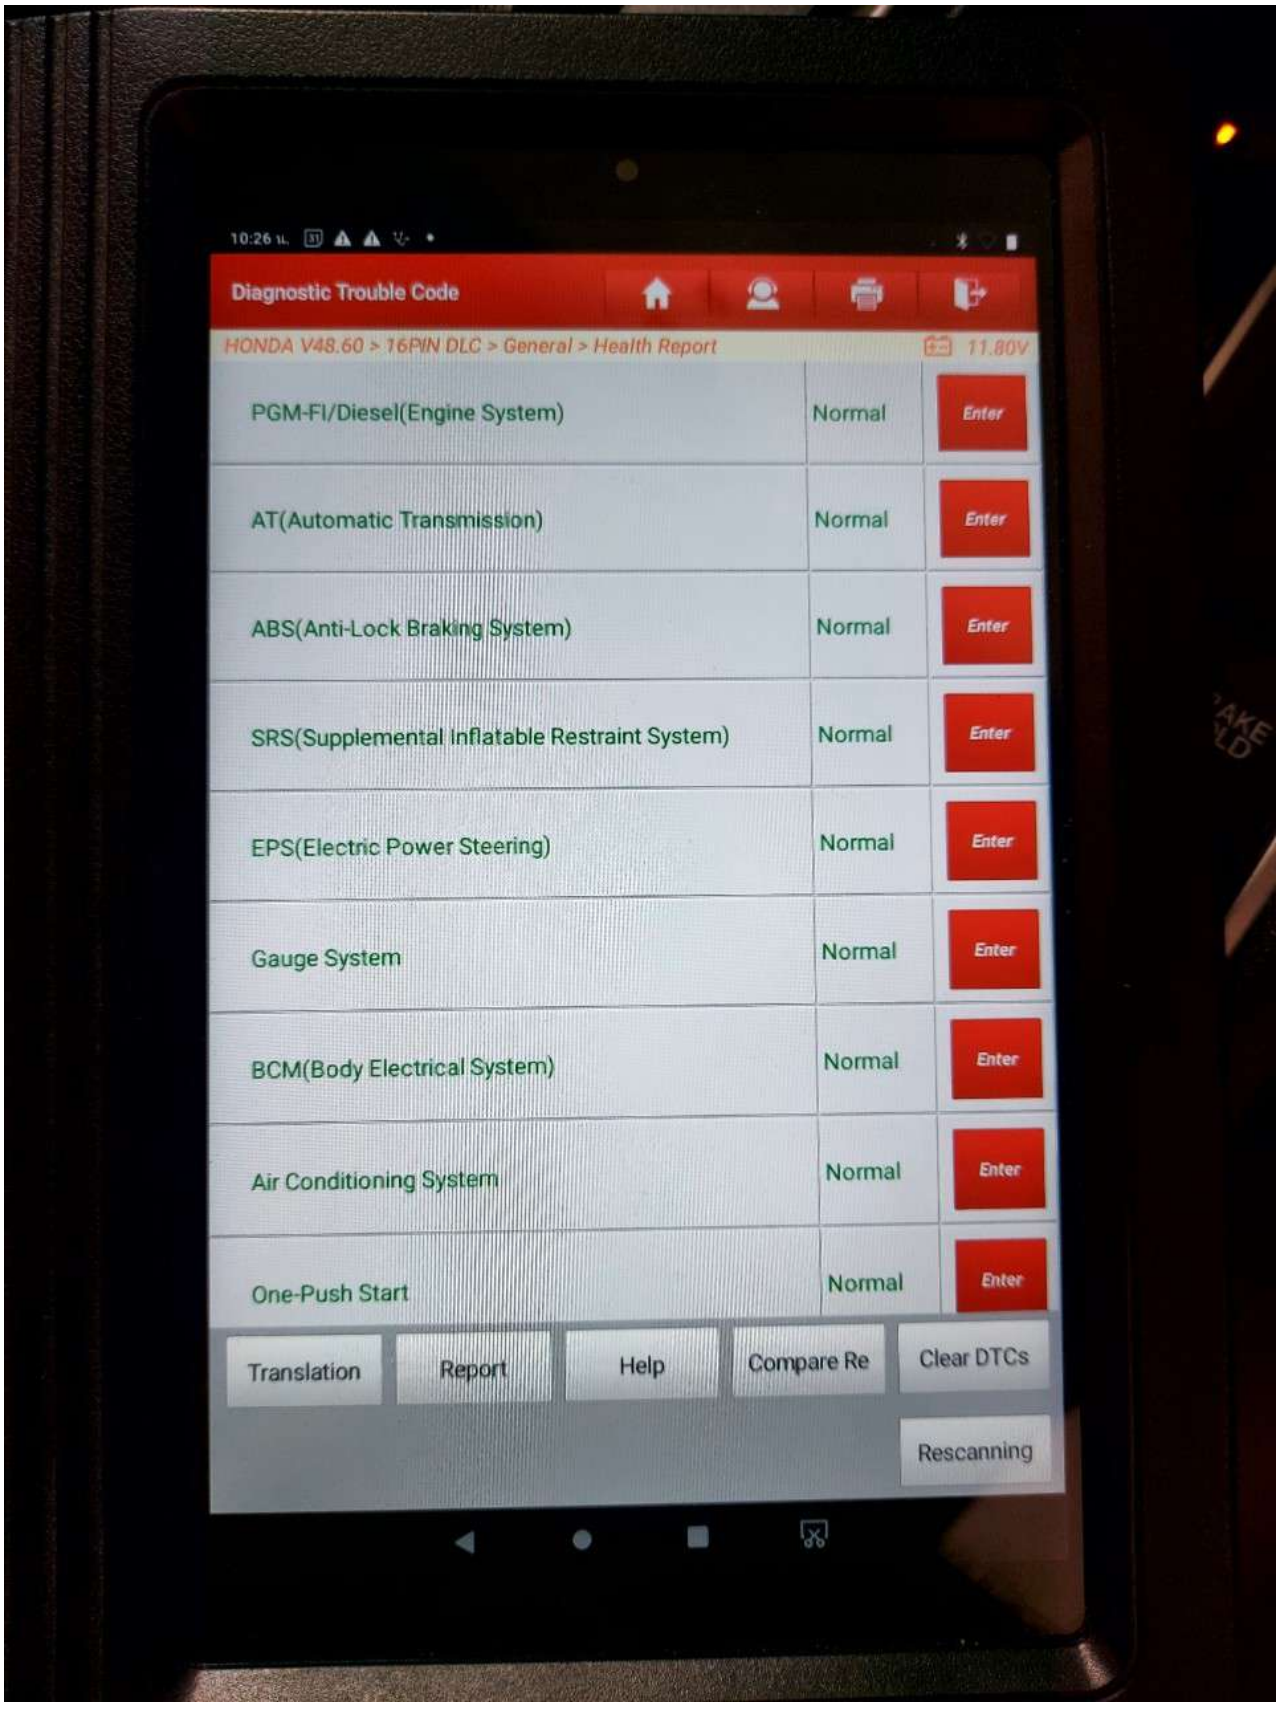
ภาพ OBD

10:26
Diagnostic Trouble Code
HONDA V48.60 > 16PIN DLC > General > Health Report
11.80V
PGM-FI/Diesel(Engine System)
Normal
Enter
AT(Automatic Transmission)
Normal
Enter
ABS(Anti-Lock Braking System)
Normal
Enter
SRS(Supplemental Inflatable Restraint System)
Normal
Enter
EPS(Electric Power Steering)
Normal
Enter
Gauge System
Normal
Enter
BCM(Body Electrical System)
Normal
Enter
Air Conditioning System
Normal
Enter
One-Push Start
Normal
Enter
Translation
Report
Help
Compare Re
Clear DTCs
Rescanning
