Vehicle Inspection Report
สรุปผลการตรวจสภาพรถ (Inspection Summary)

เลขคำขอบริการ (Job No.) :: I... (1)
I023/0117-2
Car Grade :
A
A : ดีเยี่ยม
B : ดี
C : ปานกลาง
D : พอใช้
ยี่ห้อ/รุ่น (Brand/Model) :
MG 5 1.5 X
ปีที่ผลิต (Build Date) :
2022

Vehicle Inspection Report

INSPECTION BY ONE2CAR

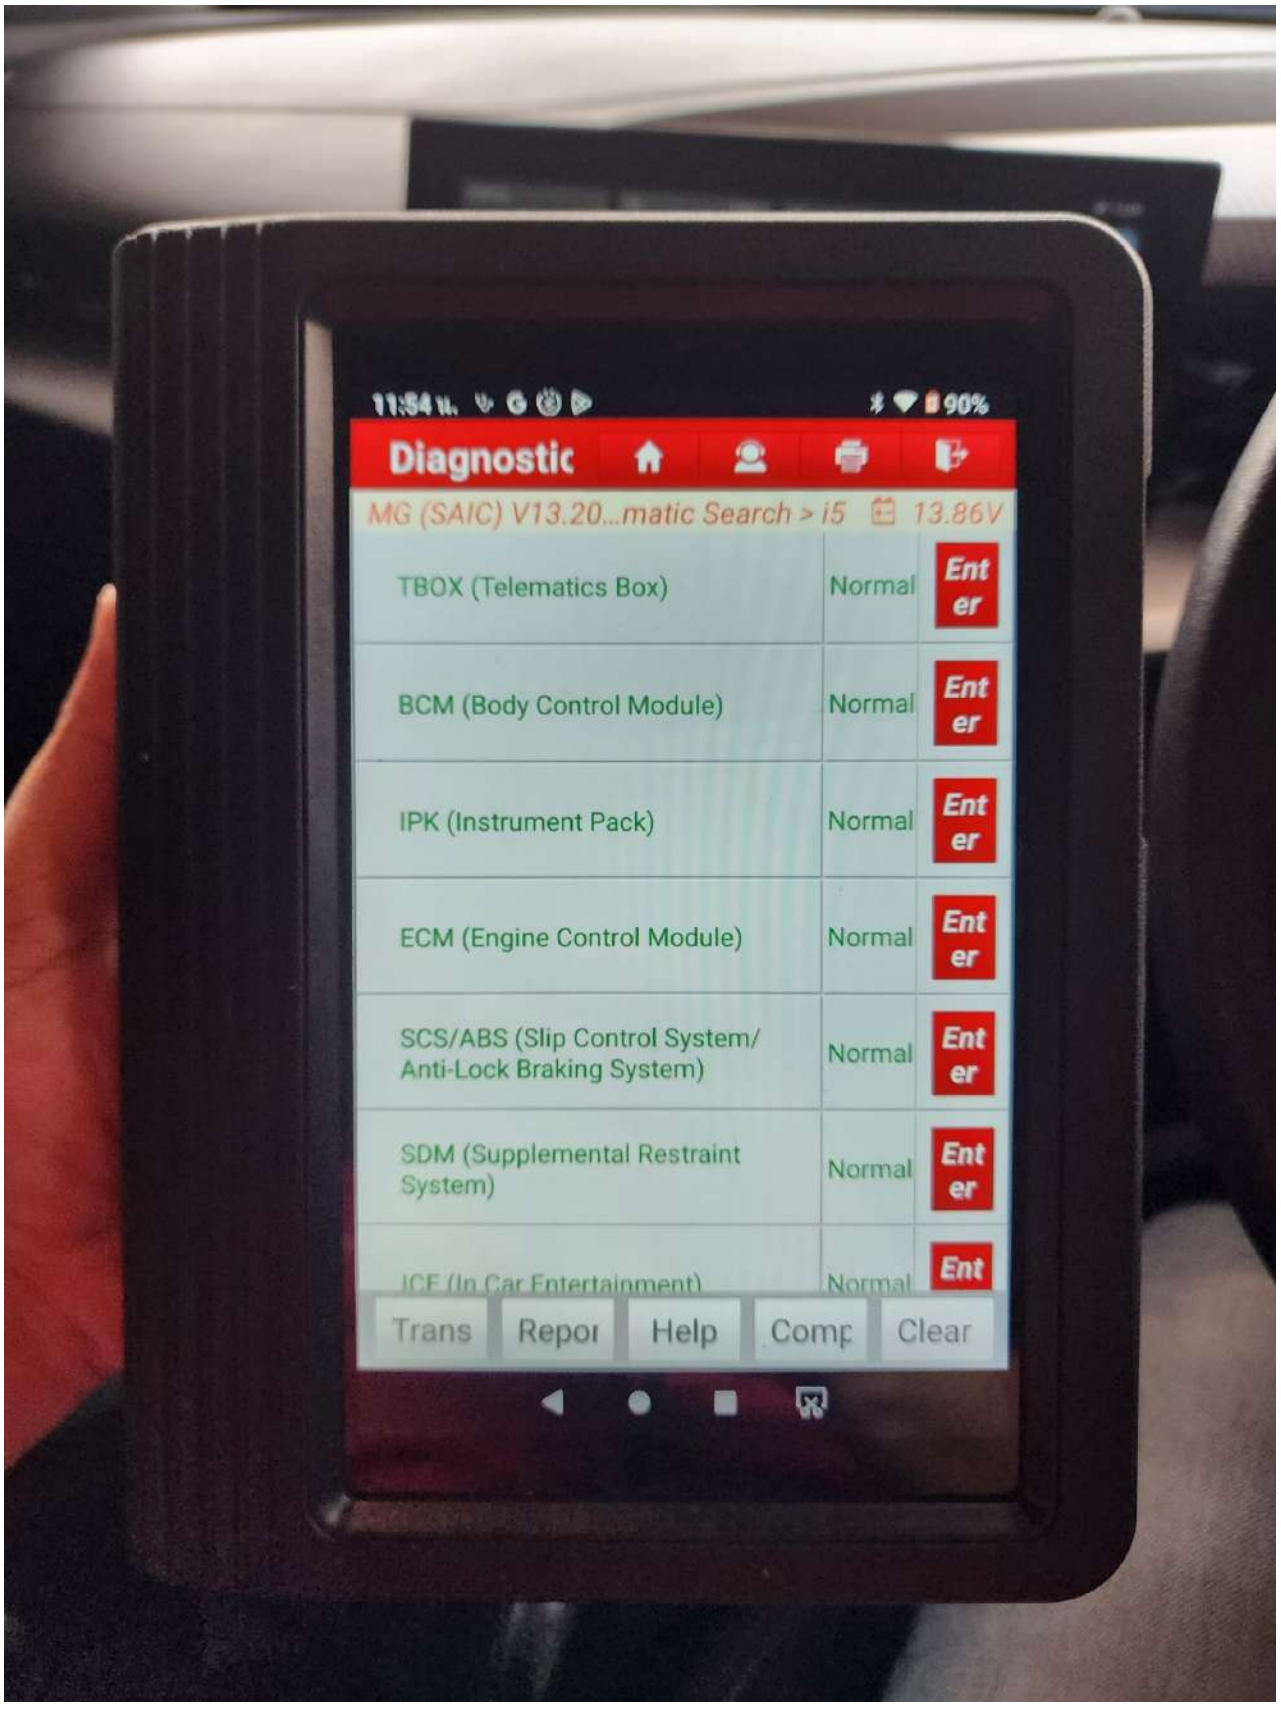
ภาพ OBD

11:54 น.
90%
Diagnostic
MG (SAIC) V13.20...matic Search > i5
13.86V
TBOX (Telematics Box)
Normal
Enter
BCM (Body Control Module)
Normal
Enter
IPK (Instrument Pack)
Normal
Enter
ECM (Engine Control Module)
Normal
Enter
SCS/ABS (Slip Control System/ Anti-Lock Braking System)
Normal
Enter
SDM (Supplemental Restraint System)
Normal
Enter
ICE (In Car Entertainment)
Normal
Ent
Trans
Repor
Help
Comp
Clear
