Vehicle Inspection Report
สรุปผลการตรวจสภาพรถ (Inspection Summary)

เลขคำขอบริการ (Job No.) :
I023/0101-31
Car Grade :

ยี่ห้อ/รุ่น (Brand/Model) :
Honda City 1.5 V CNG
ปีที่ผลิต (Build Date) :
2013

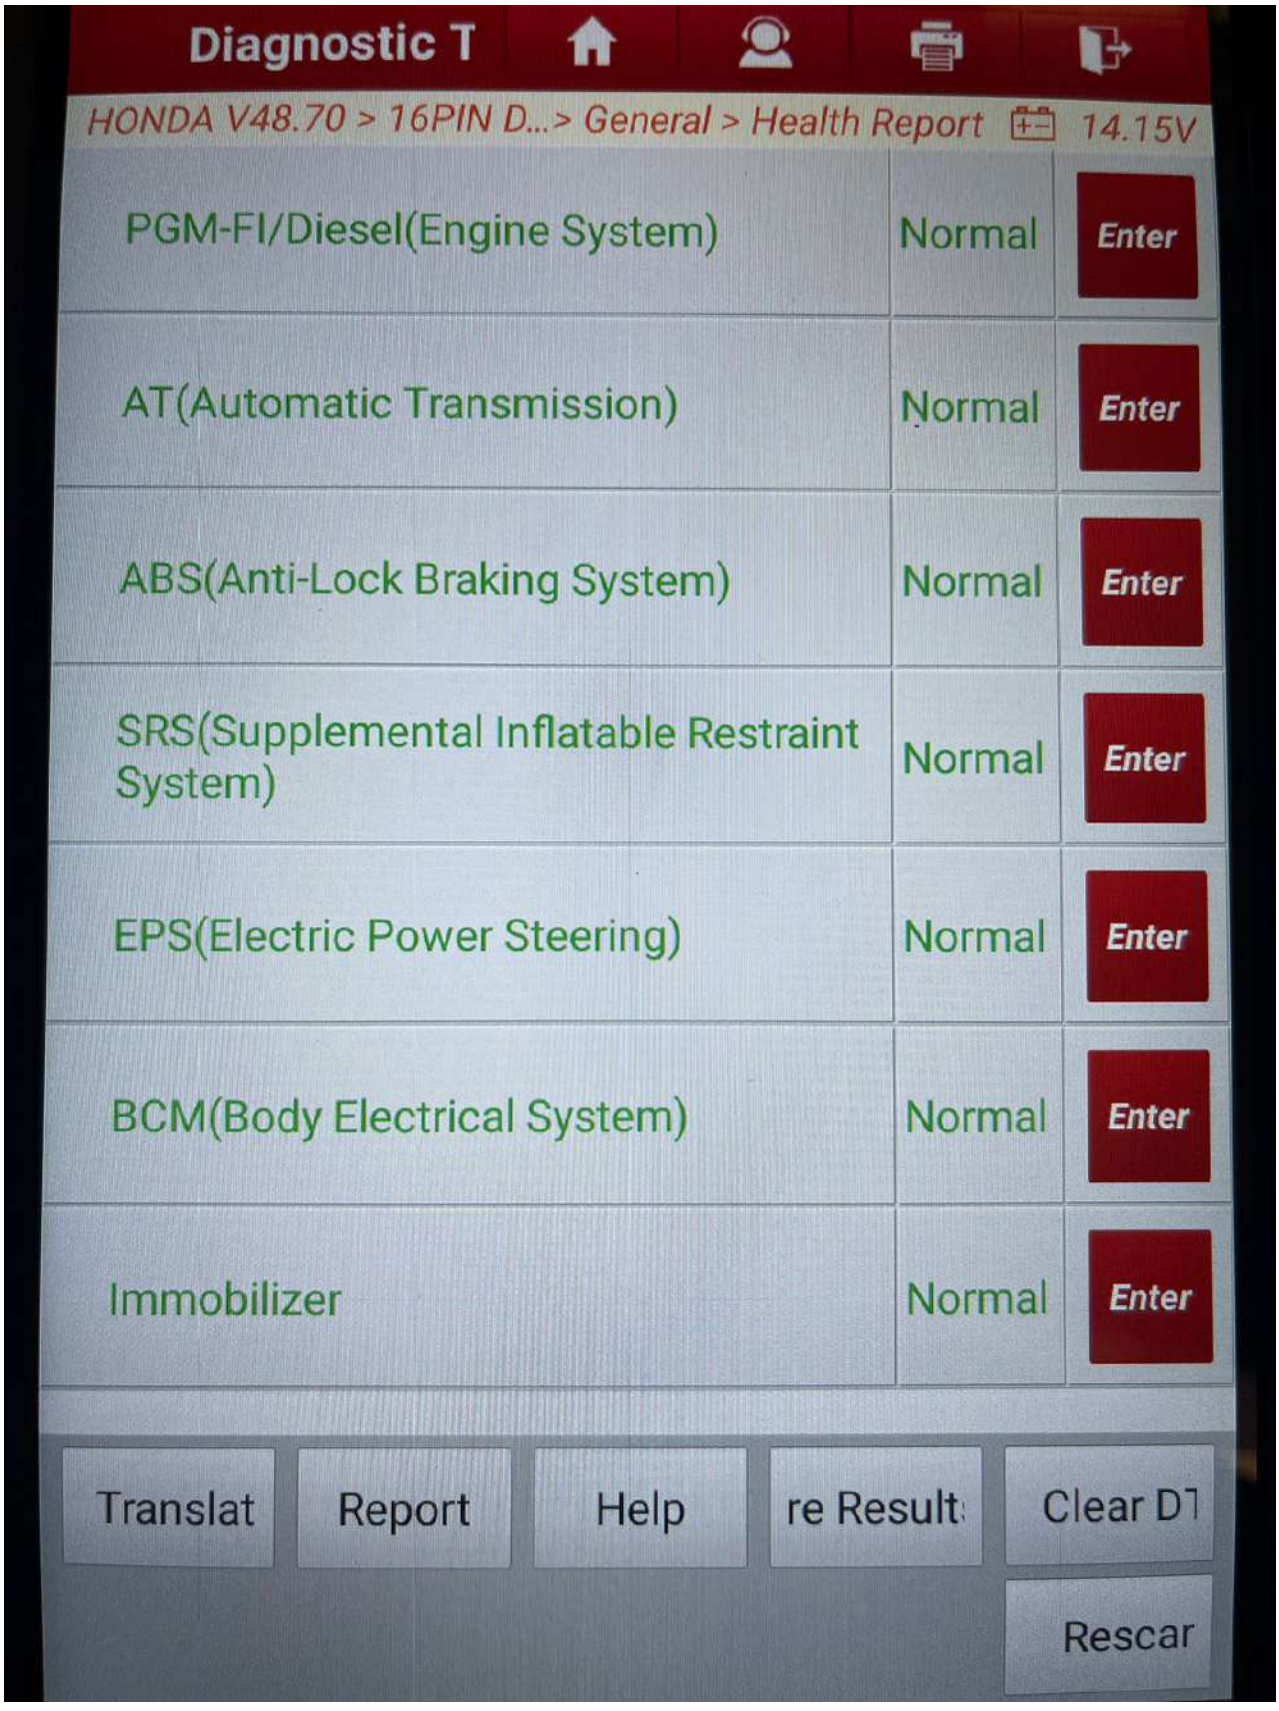
ภาพ OBD

Diagnostic T
HONDA V48.70 > 16PIN D...> General > Health Report
14.15V
PGM-FI/Diesel(Engine System)
Normal
Enter
AT(Automatic Transmission)
Normal
Enter
ABS(Anti-Lock Braking System)
Normal
Enter
SRS(Supplemental Inflatable Restraint System)
Normal
Enter
EPS(Electric Power Steering)
Normal
Enter
BCM(Body Electrical System)
Normal
Enter
Immobilizer
Normal
Enter
Translat
Report
Help
re Result
Clear DT
Rescar
