Vehicle Inspection Report
สรุปผลการตรวจสภาพรถ (Inspection Summary)

I024/0015-12

Nissan Almera 1.0 VL

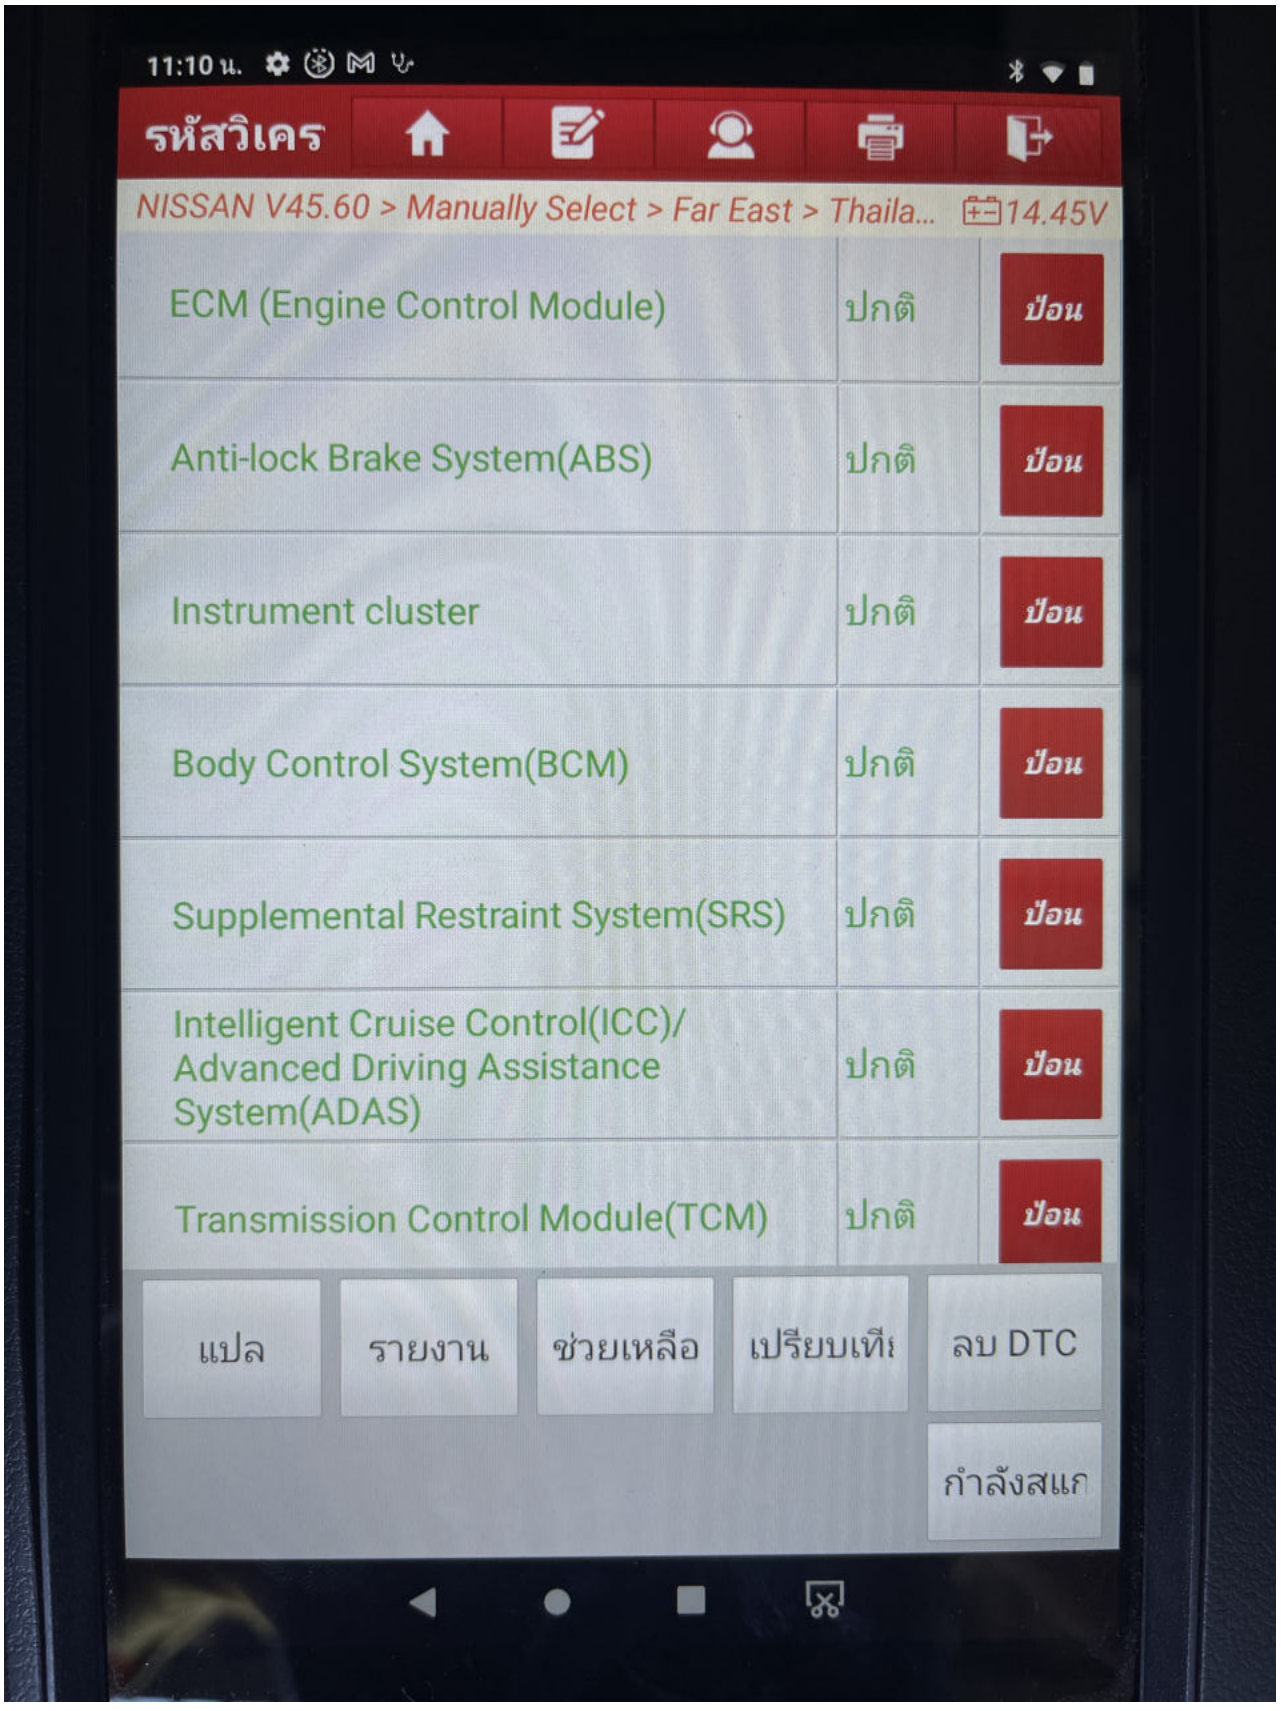
ภาพ OBD

11:10 น.
รหัสวิเคร
NISSAN V45.60 > Manually Select > Far East > Thaila...
14.45V
ECM (Engine Control Module)
ปกติ
ป้อน
Anti-lock Brake System(ABS)
ปกติ
ป้อน
Instrument cluster
ปกติ
ป้อน
Body Control System(BCM)
ปกติ
ป้อน
Supplemental Restraint System(SRS)
ปกติ
ป้อน
Intelligent Cruise Control(ICC)/ Advanced Driving Assistance System(ADAS)
ปกติ
ป้อน
Transmission Control Module(TCM)
ปกติ
ป้อน
แปล
รายงาน
ช่วยเหลือ
เปรียบเทีเ
ลบ DTC
กำลังสแก
