Vehicle Inspection Report
สรุปผลการตรวจสภาพรถ (Inspection Summary)

I023/0117-9

Honda Civic FB 1.8 E i-VTEC

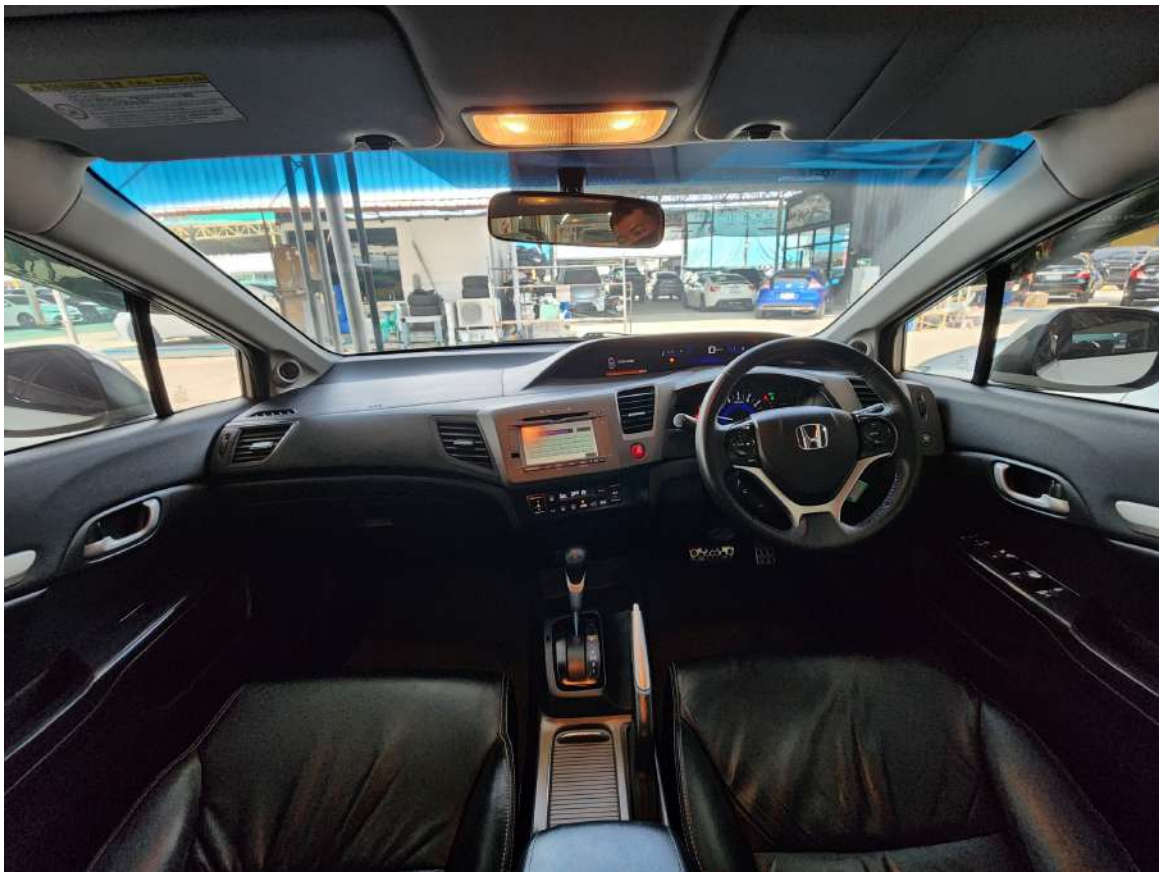
ภาพภายใน

รายการตรวจ 20 รายการ	สถานะ
2.1 สภาพ ที่นั่ง Seat Appearance	ดี (Good)
2.2 การทำงาน การปรับ และการล็อคเบาะ Seat Adjust functional	ดี (Good)
2.3 สภาพ รางใต้เบาะ Seat slide adjust rail	ดี (Good)
2.4 เข็มขัดนิรภัย Seat Belts	ดี (Good)
2.5 แผงคอนโซลหน้า Other Trims	ดี (Good)
2.6 เครื่องเสียงภายในรถ Radio/ Multiplayer	ดี (Good)
2.7 ลำโพง Speaker working	ดี (Good)
2.8 ไล่ฝ้ากระจกหลัง Rear Window Demister	ดี (Good)
2.9 อุปกรณ์ปรับอากาศทำความเย็นและความร้อน Air Condition/Heater	ดี (Good)

รายการตรวจ 20 รายการ	สถานะ
2.10 ชุดปัดน้ำฝน และระบบฉีดน้ำกระจก Washers & Wipers	ดี (Good)
2.11 แตร Horn	ดี (Good)
2.12 บานพับและกลอนประตู Doors, Locks & Hinges	ดี (Good)
2.13 การเปิดประตูจากด้านใน Door Handle (inside)	ดี (Good)
2.14 สภาพยางขอบประตู Weather Strip	ดี (Good)
2.15 การทำงานของกระจกเลื่อนไฟฟ้า Window Operation	ดี (Good)
2.16 หน้าปัดและมาตรวัด ปกติ หรือ มีไฟโชว์หรือไม่ Dash Warning Lights & Gauges	ปกติ (Normal)
2.17 การวินิจฉัยผ่านทาง OBD2 On-Board Diagnostics (OBD)	ดี (Good)
2.18 ระบบไฟส่องสว่าง All Lights System	ดี (Good)
2.19 สมุดคู่มือรถOwner's Manual & Service Intervals	มี (Yes)
2.20 อื่นๆ เพิ่มเติม เช่น กลิ่น เศษกระจก Odor and Other	ดี (Good)

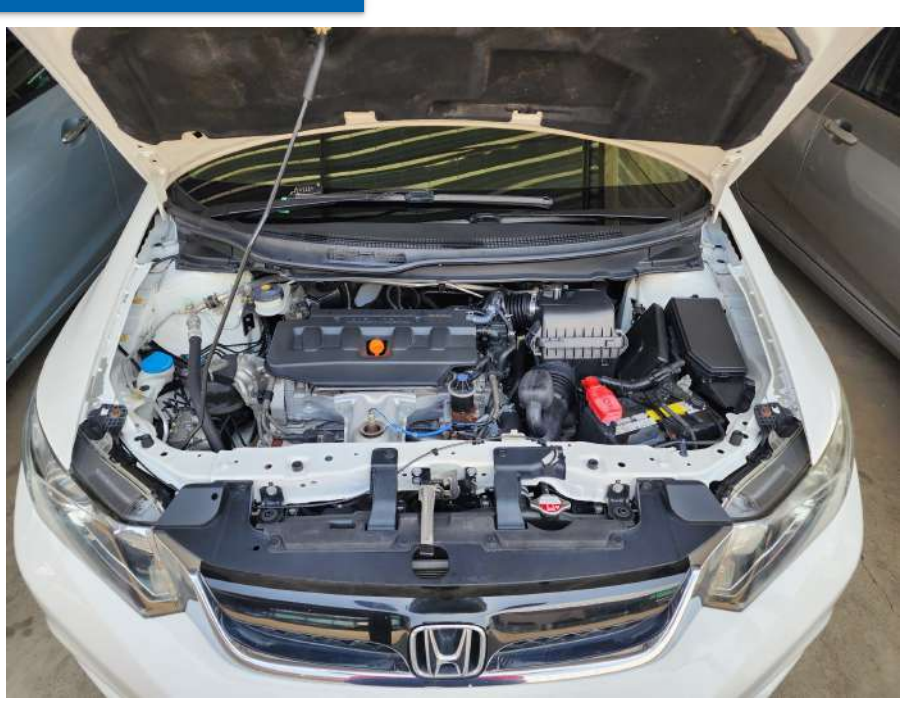
ภาพห้องเครื่อง

รายการตรวจ 21 รายการ	สถานะ
4.20 แบตเตอรี่ไม่รั่ว และ ชุดยึด ไม่มีสนิม No any leak on battery and no corrosion on battery support bracket	ดี (Good)
4.21 การทดสอบแบตเตอรี่ Battery Test	สตาร์ทติด (Start Normally)

Voltage	12.32	V
Rating	470	CCA
Current	486	CCA
Internal resistance	5.75	mΩ
State of Charge	65	%
State of Health	100	%
Status	GREAT

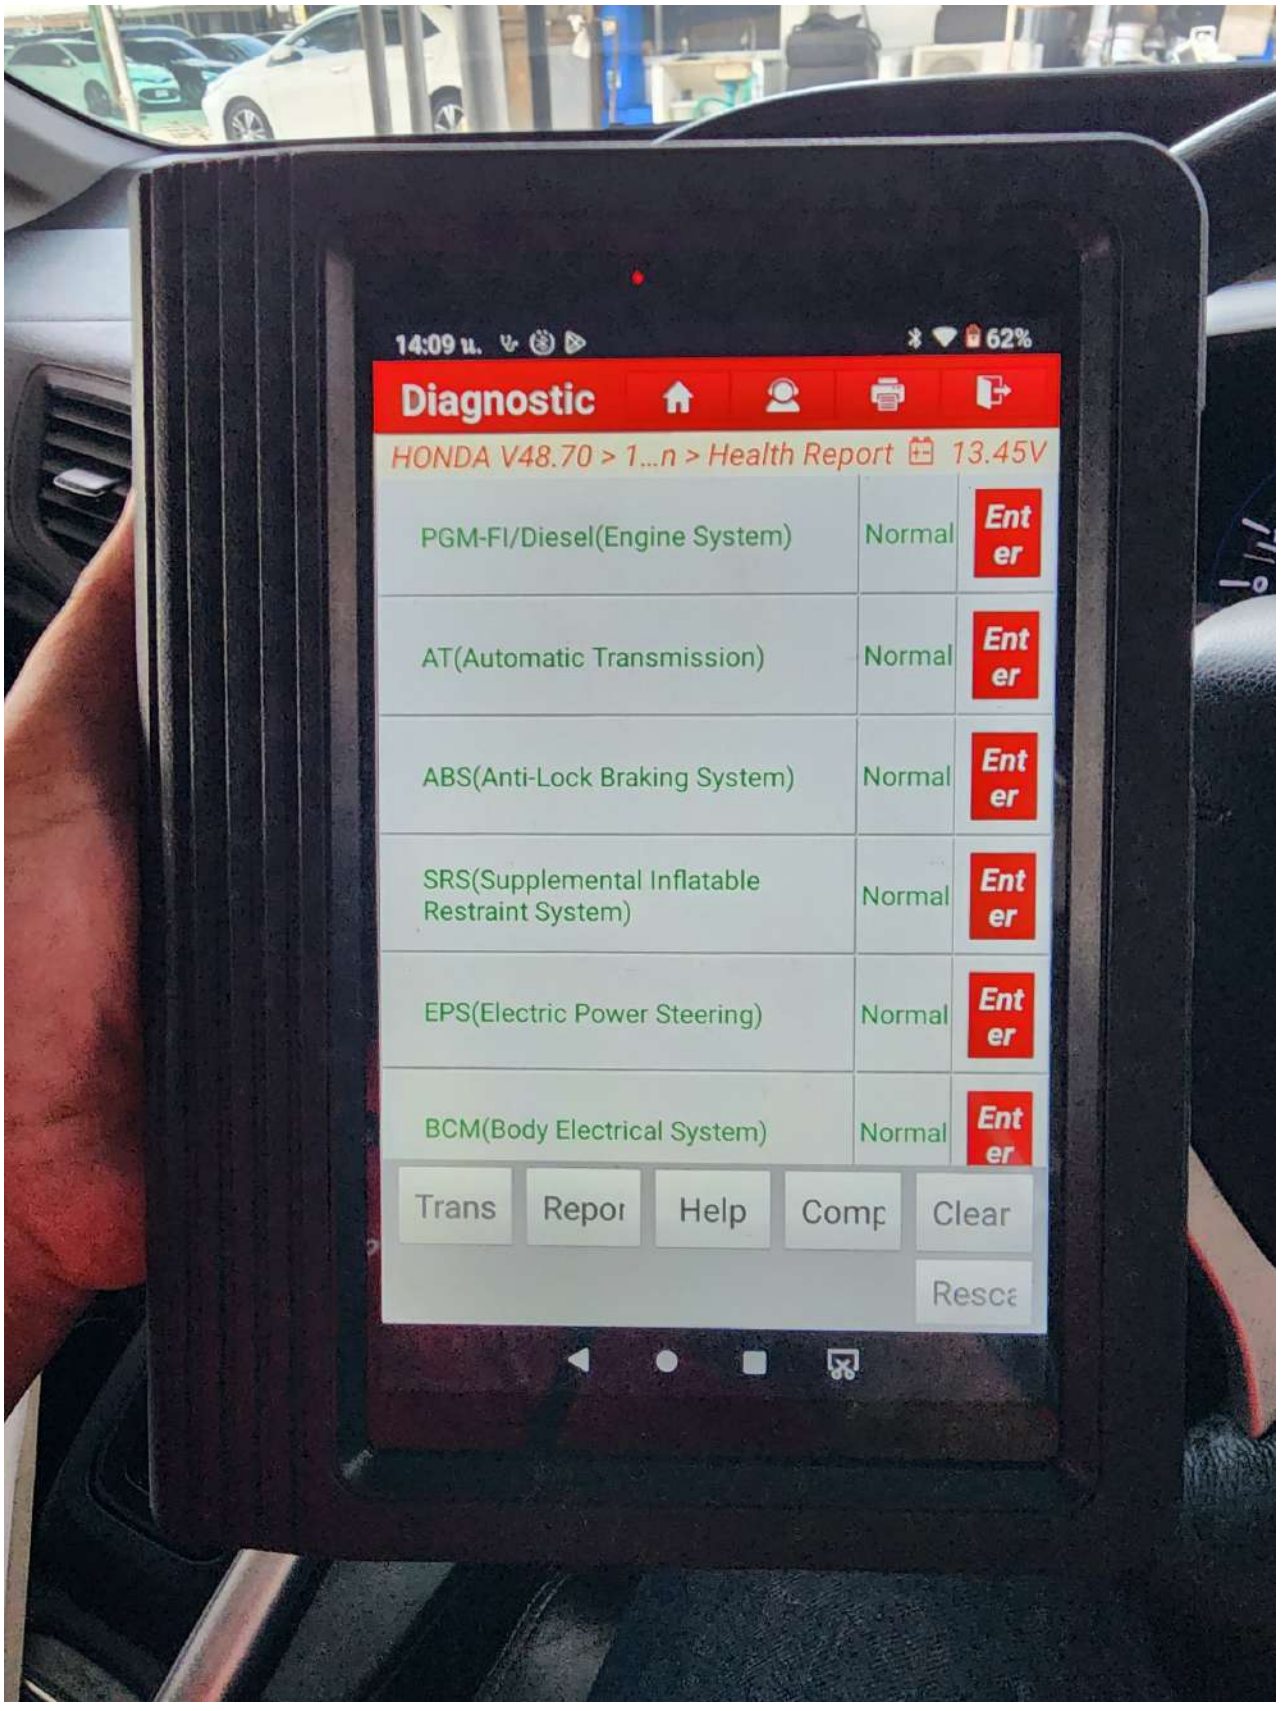
ภาพ OBD

14:09 น.
62%
Diagnostic
HONDA V48.70 > 1...n > Health Report
13.45V
PGM-FI/Diesel(Engine System)
Normal
Enter
AT(Automatic Transmission)
Normal
Enter
ABS(Anti-Lock Braking System)
Normal
Enter
SRS(Supplemental Inflatable Restraint System)
Normal
Enter
EPS(Electric Power Steering)
Normal
Enter
BCM(Body Electrical System)
Normal
Enter
Trans
Repor
Help
Comp
Clear
Resca
