# Vehicle Inspection Report

| ยี่ห้อ/รุ่น (Make/Model): TOYOTA COROLLA ALTIS | วันที่ตรวจสอบรถยนต์ (Date of Inspection): 19.7.60 |
| เลขตัวถัง (VIN): MR053REE204135700 | เลขคำขอบริการ (Job No.) : I017/032-006 |

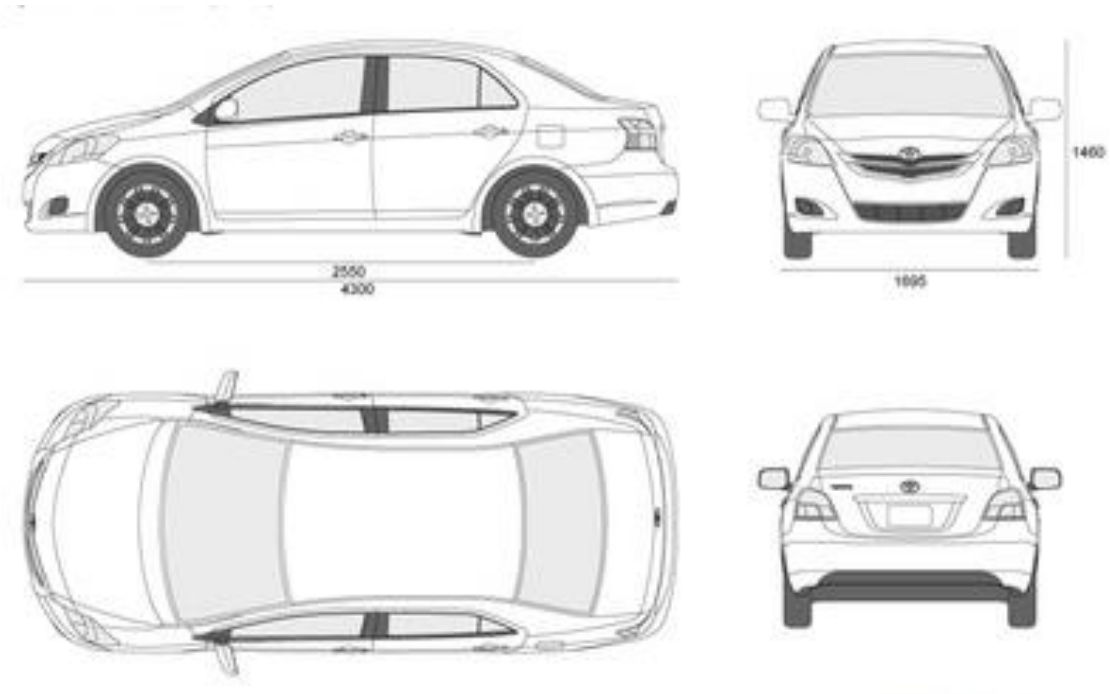
**ความหนาสีรอบรถเก๋ง 3,4 และ 5 ประตู** - Paint Thickness on 3,4 and 5 door car:

| **ชิ้นส่วนยานยนต์** | **ความหนาสี** Paint Thickness (µm) | | | |
|---|---|---|---|---|
| Front Wing (RH) | 300 | 327 | 306 | 311 |
| Front Wing (LH) | 487 | 405 | 403 | 432 |
| Front Door (RH) | 145 | 95 | 99 | 113 |

| Front Door (LH) | 238 | 263 | 250 | 250 |

| Bonnet | 202 | 166 | 175 | 181 |
