1024/0222-16

Toyota Yaris 1.2 E

Jun 4, 2024

Vehicle Inspection Report สรุปผลการตรวจสภาพรถ (Inspection Summary)

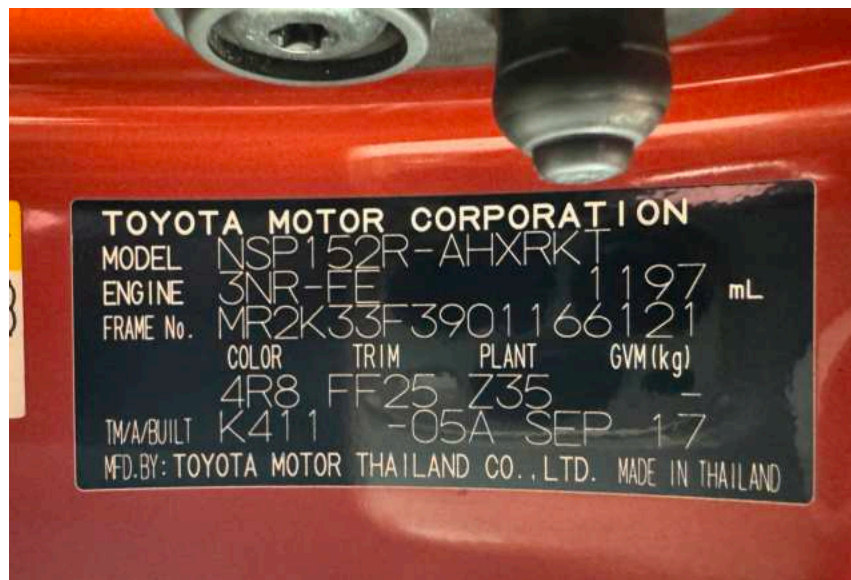
รูปแผ่นPlate ▾

TOYOTA MOTOR CORPORATION

MODEL NSP152R-AHXRKT

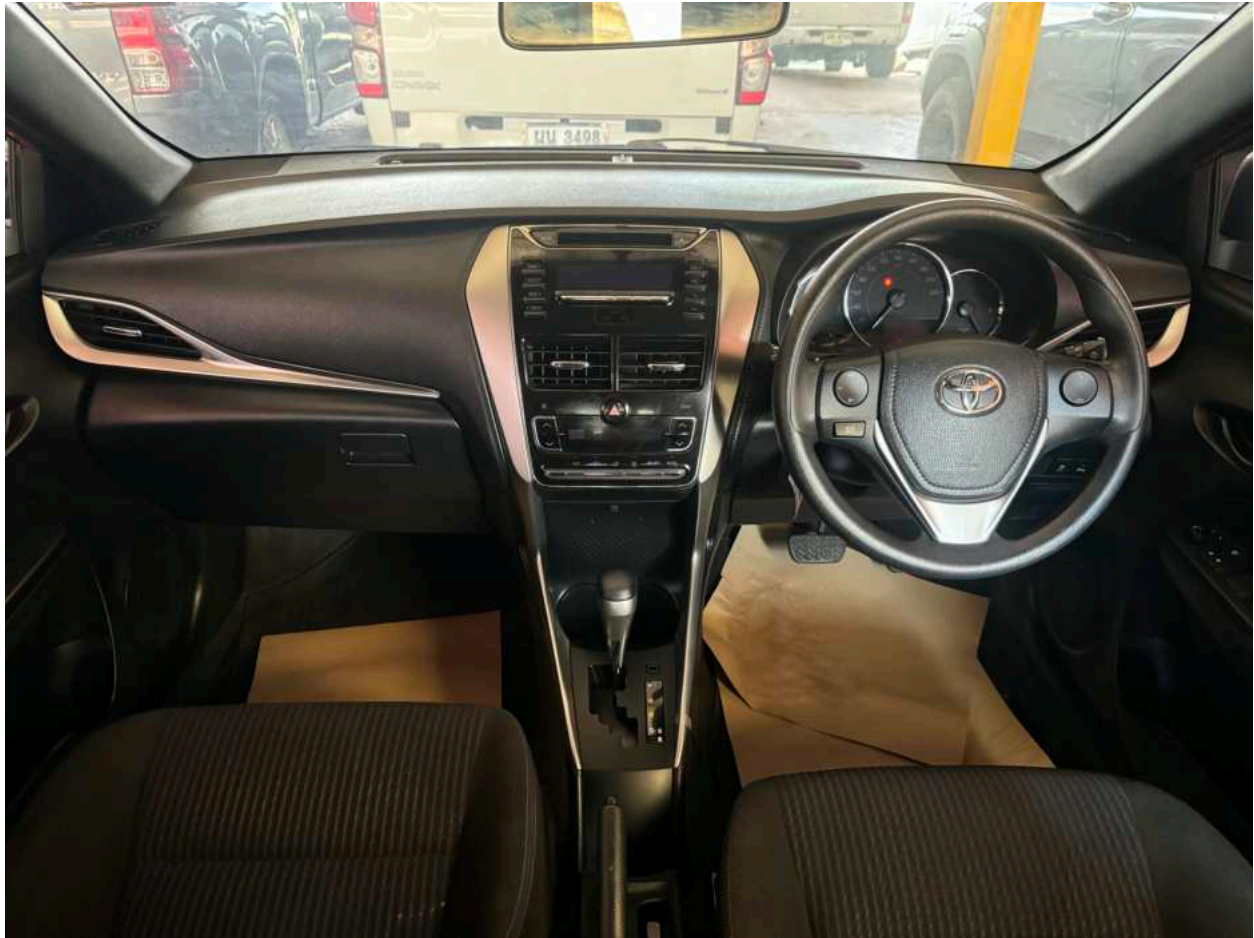
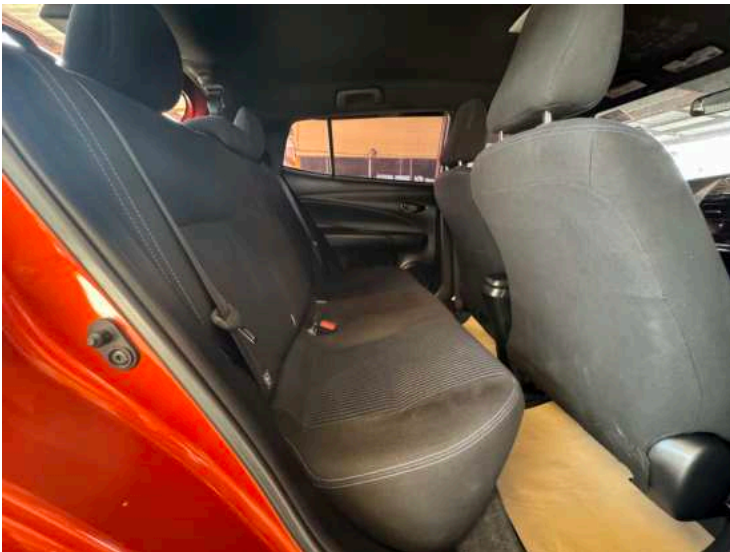
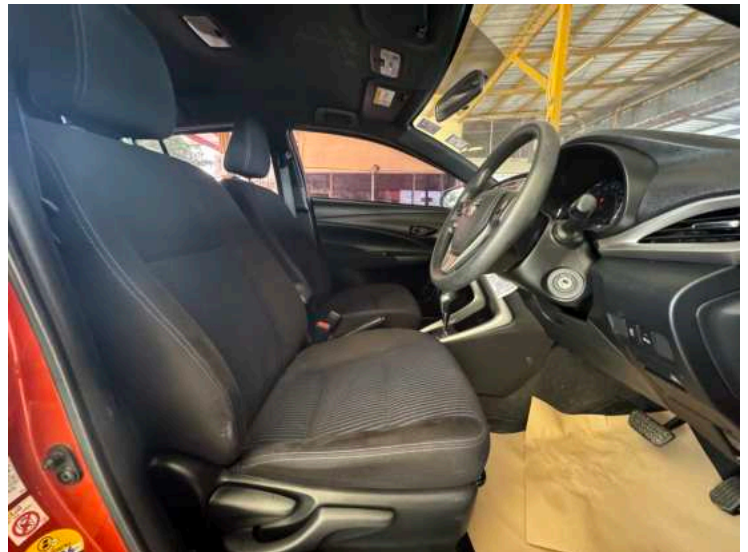
ภาพภายใน

รายการตรวจ 20 รายการ	สถานะ
2.1 สภาพที่นั่ง Seat Appearance	ดี (Good)
2.2 การทำงาน การปรับ และการล็อกเบาะ Seat Adjust functional	ดี (Good)
2.3 สภาพรางไต่เบาะ Seat slide adjust rail	ดี (Good)
2.4 เข็มขัดนิรภัย Seat Belts	ดี (Good)
2.5 แผงคอนโซลหน้า Other Trims	ดี (Good)
2.6 เครื่องเสียงภายในรถ Radio/ Multiplayer	ดี (Good)
2.7 ลำโพง Speaker working	ดี (Good)
2.8 ไล่ฝ้ากระจกหลัง Rear Window Demister	ดี (Good)
2.9 อุปกรณ์ปรับอากาศทำความเย็นและความร้อน Air Condition/Heater	ดี (Good)
