# Vehicle Inspection Report

ยี่ห้อ/รุ่น (Make/Model): BENZ E200 CGi BE	วันที่ตรวจสอบรถยนต์ (Date of Inspection): 2.3.61
เลขตัวถัง (VIN): WDD212048 6L 026229	เลขคำขอบริการ (Job No.): I018/0018-138
เลขเครื่องยนต์ (Engine No.): 271860 30 462899	Vehicle Picture:
ปีผลิต (Build Date): 2012	 
สี (Color): เทา	
เลขไมล์ (Mileage): 89212	
เลขทะเบียน (No. Plate): 1กฏ 7428	
ทะเบียนหมดอายุ (Registration Expiry): 6 ธ.ค 61	
ชื่อลูกค้า Customer Name: วิสารอโต้คาร์ (กัลปพฤกษ์)	
ที่อยู่ (Address):	
โทรศัพท์ (Tel):	
สถานที่ตรวจสอบรถ (Inspection Place): วิสารอโต้คาร์ (กัลปพฤกษ์)

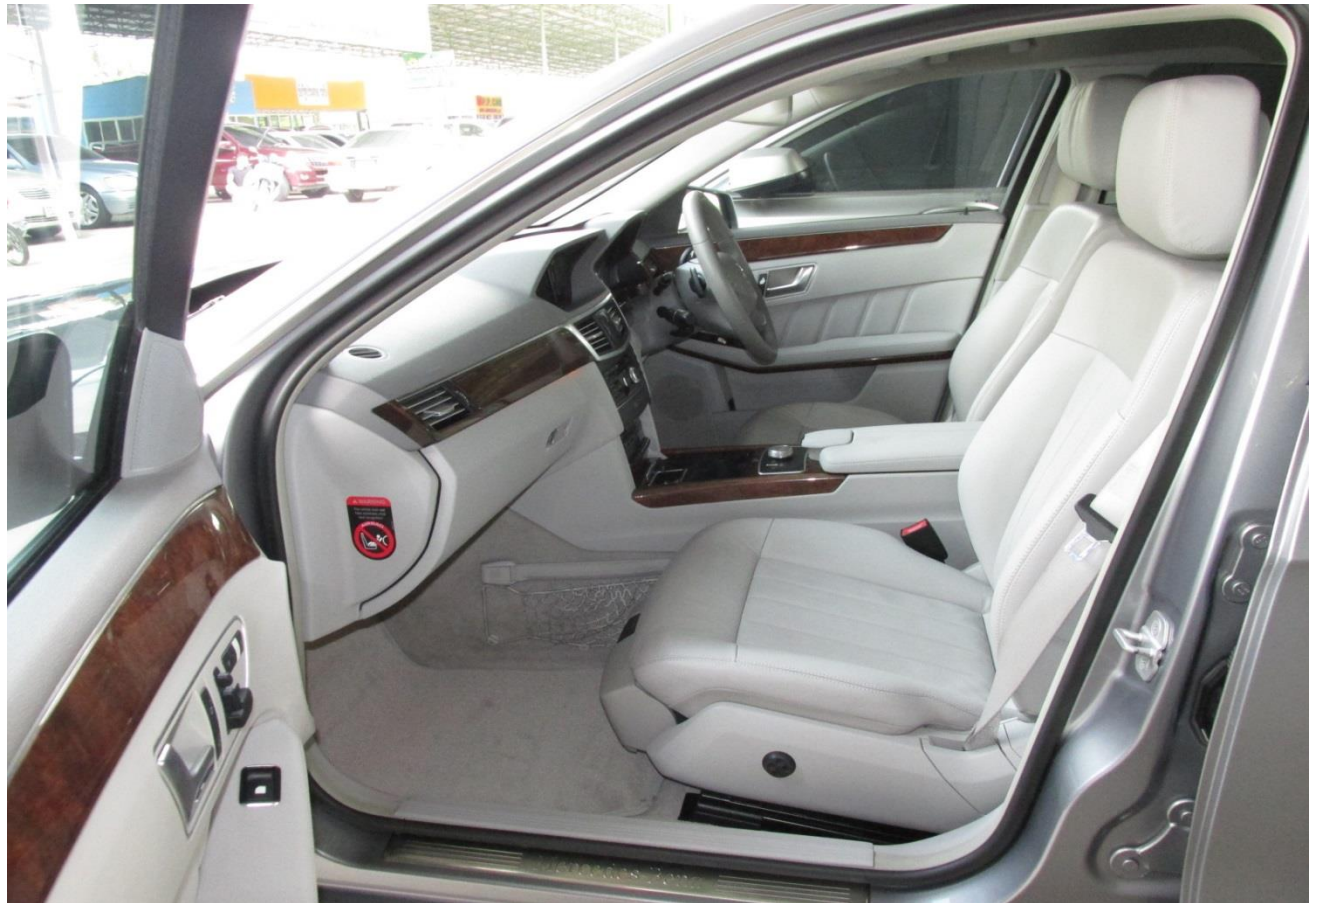
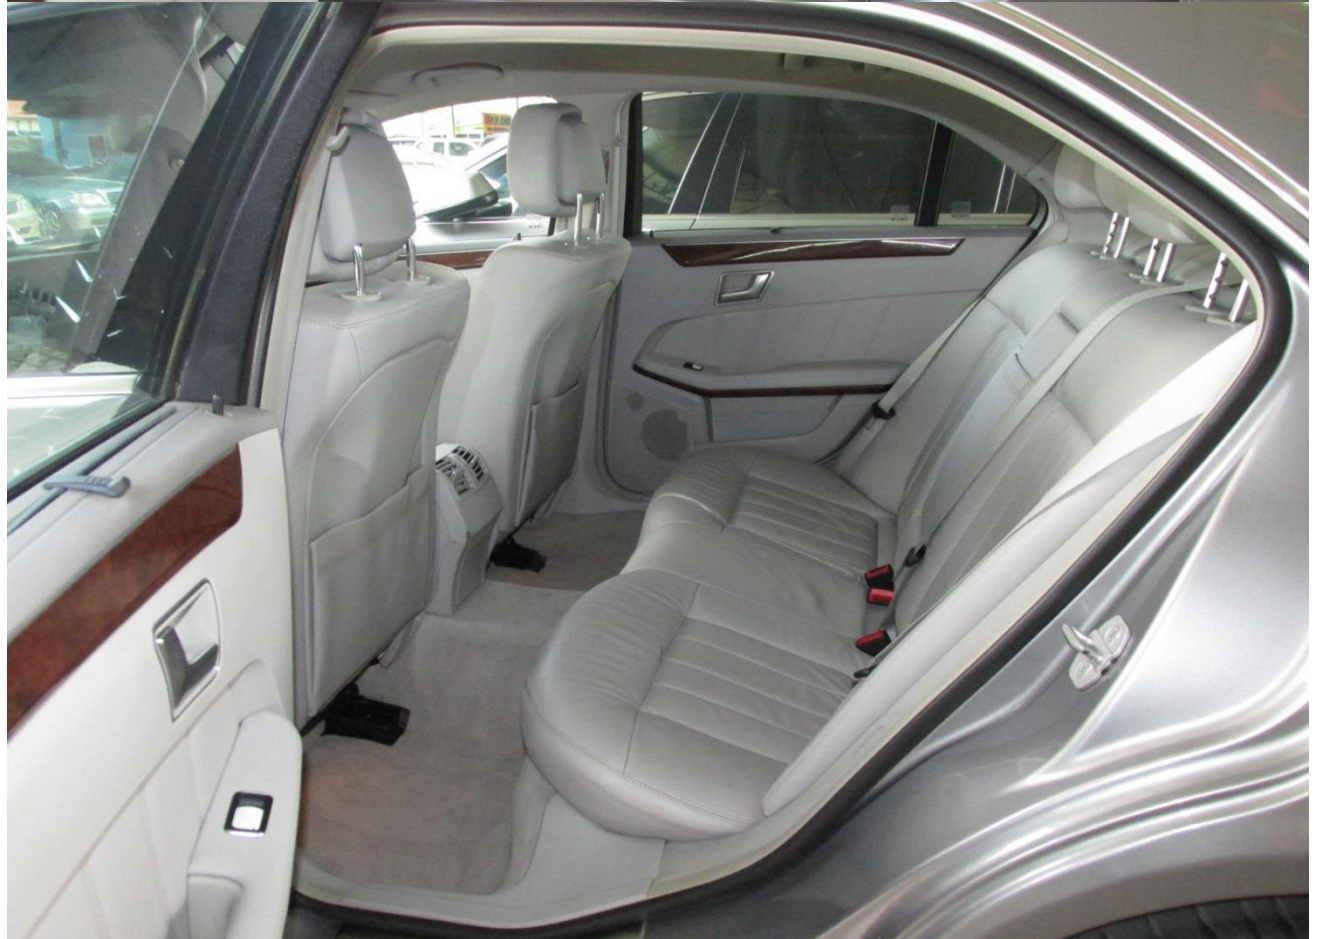
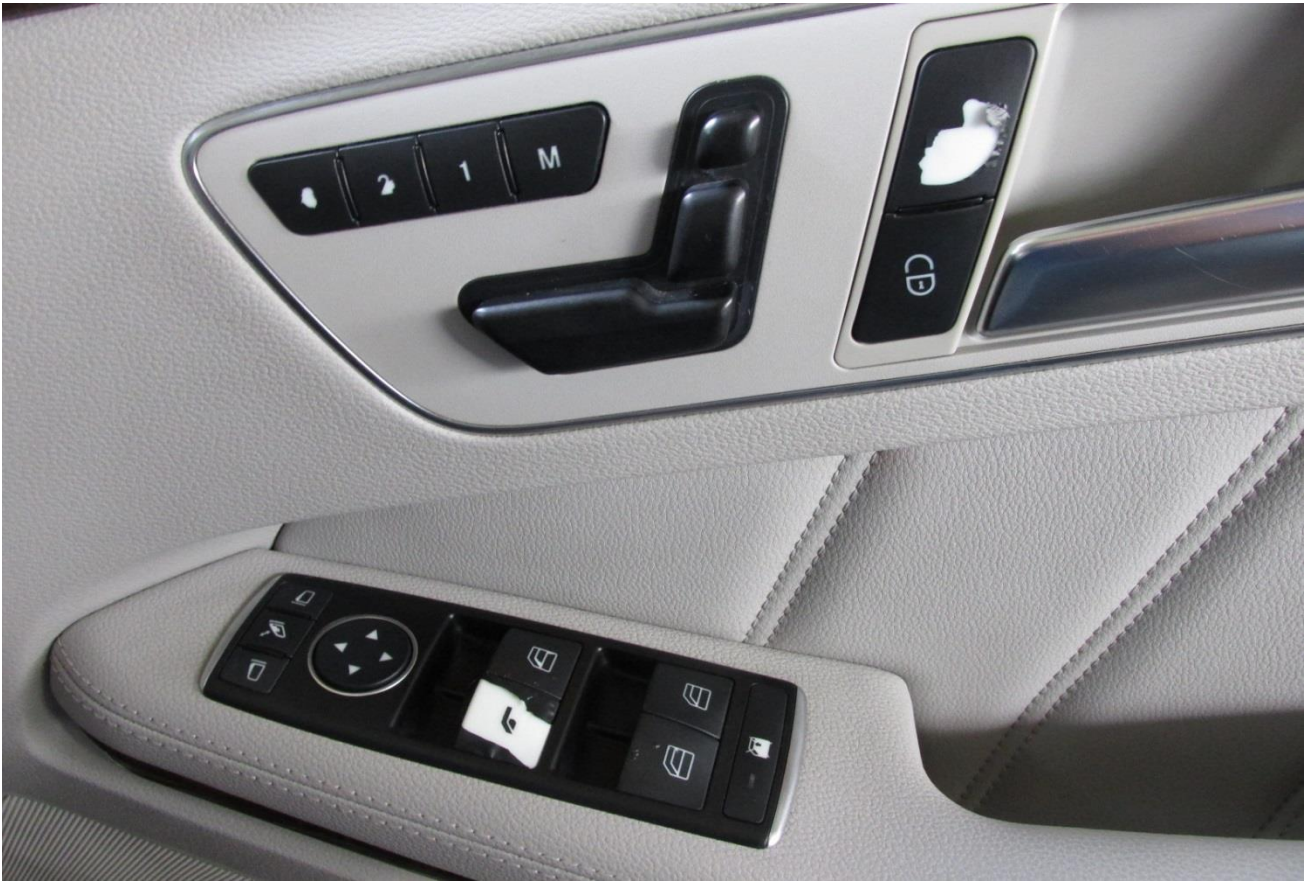
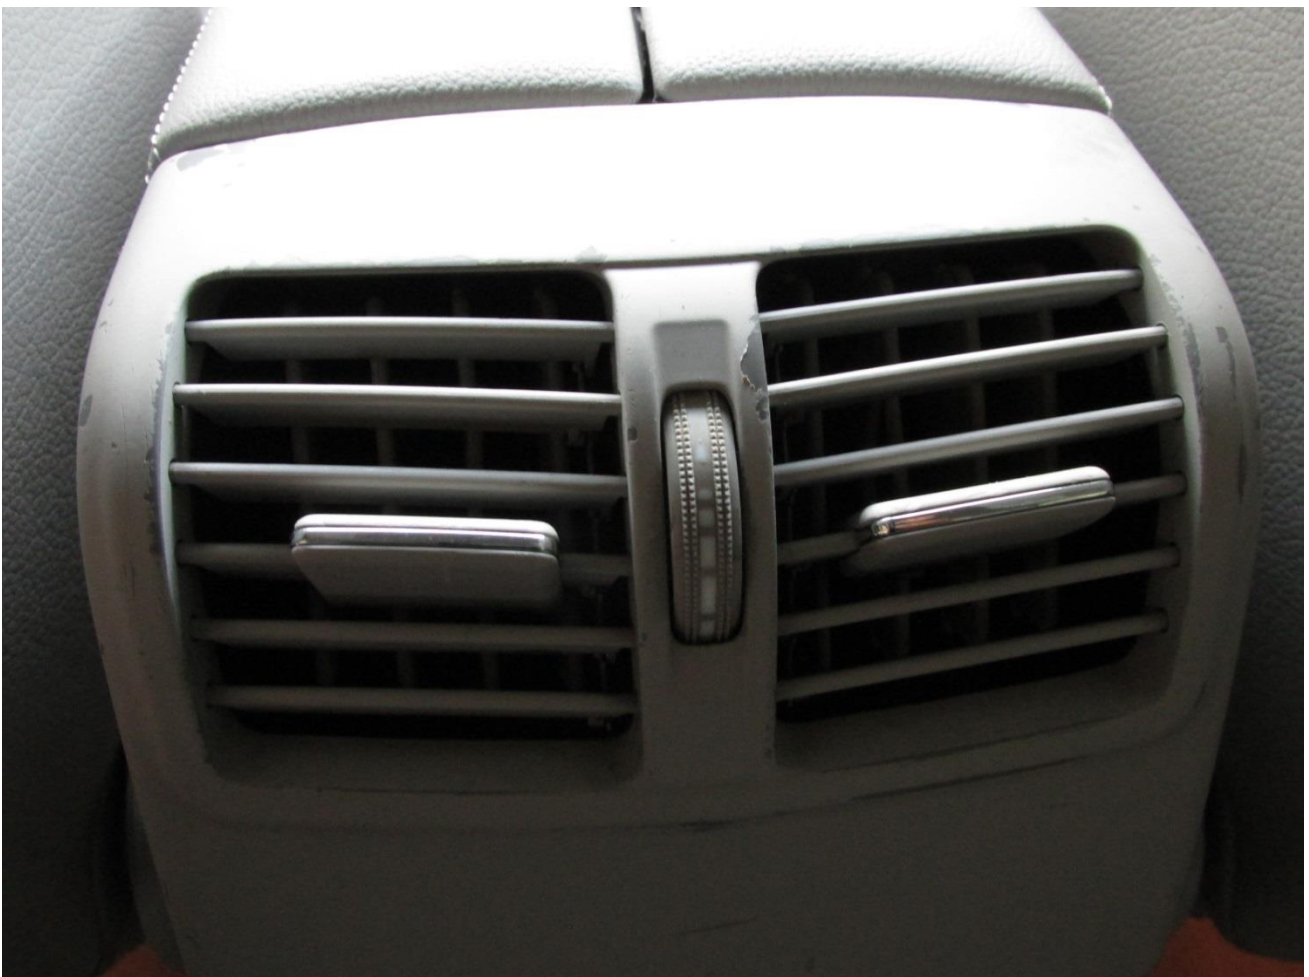
ภาพภายในด้านหน้า หลัง และ จุดบกพร่อง (ต่อ) - Interior Visual Details (Front, Rear and/or Defect) (Continued):

แผงคอนโซล Other Trims	ปุ่มปรับกระจกไฟฟ้าและปุ่มปรับเบาะไฟฟ้าสไลด์,แผงช่องแอร์หลังสไลด์
