เลขคำขอบริการ (Job No.) :: I022/0076-9

May 26, 2022

MAZDA 2 1.5 Sports Groove Hatchback AT

## Vehicle Inspection Report สรุปผลการตรวจสอบสภาพรถ (Inspection Summary)

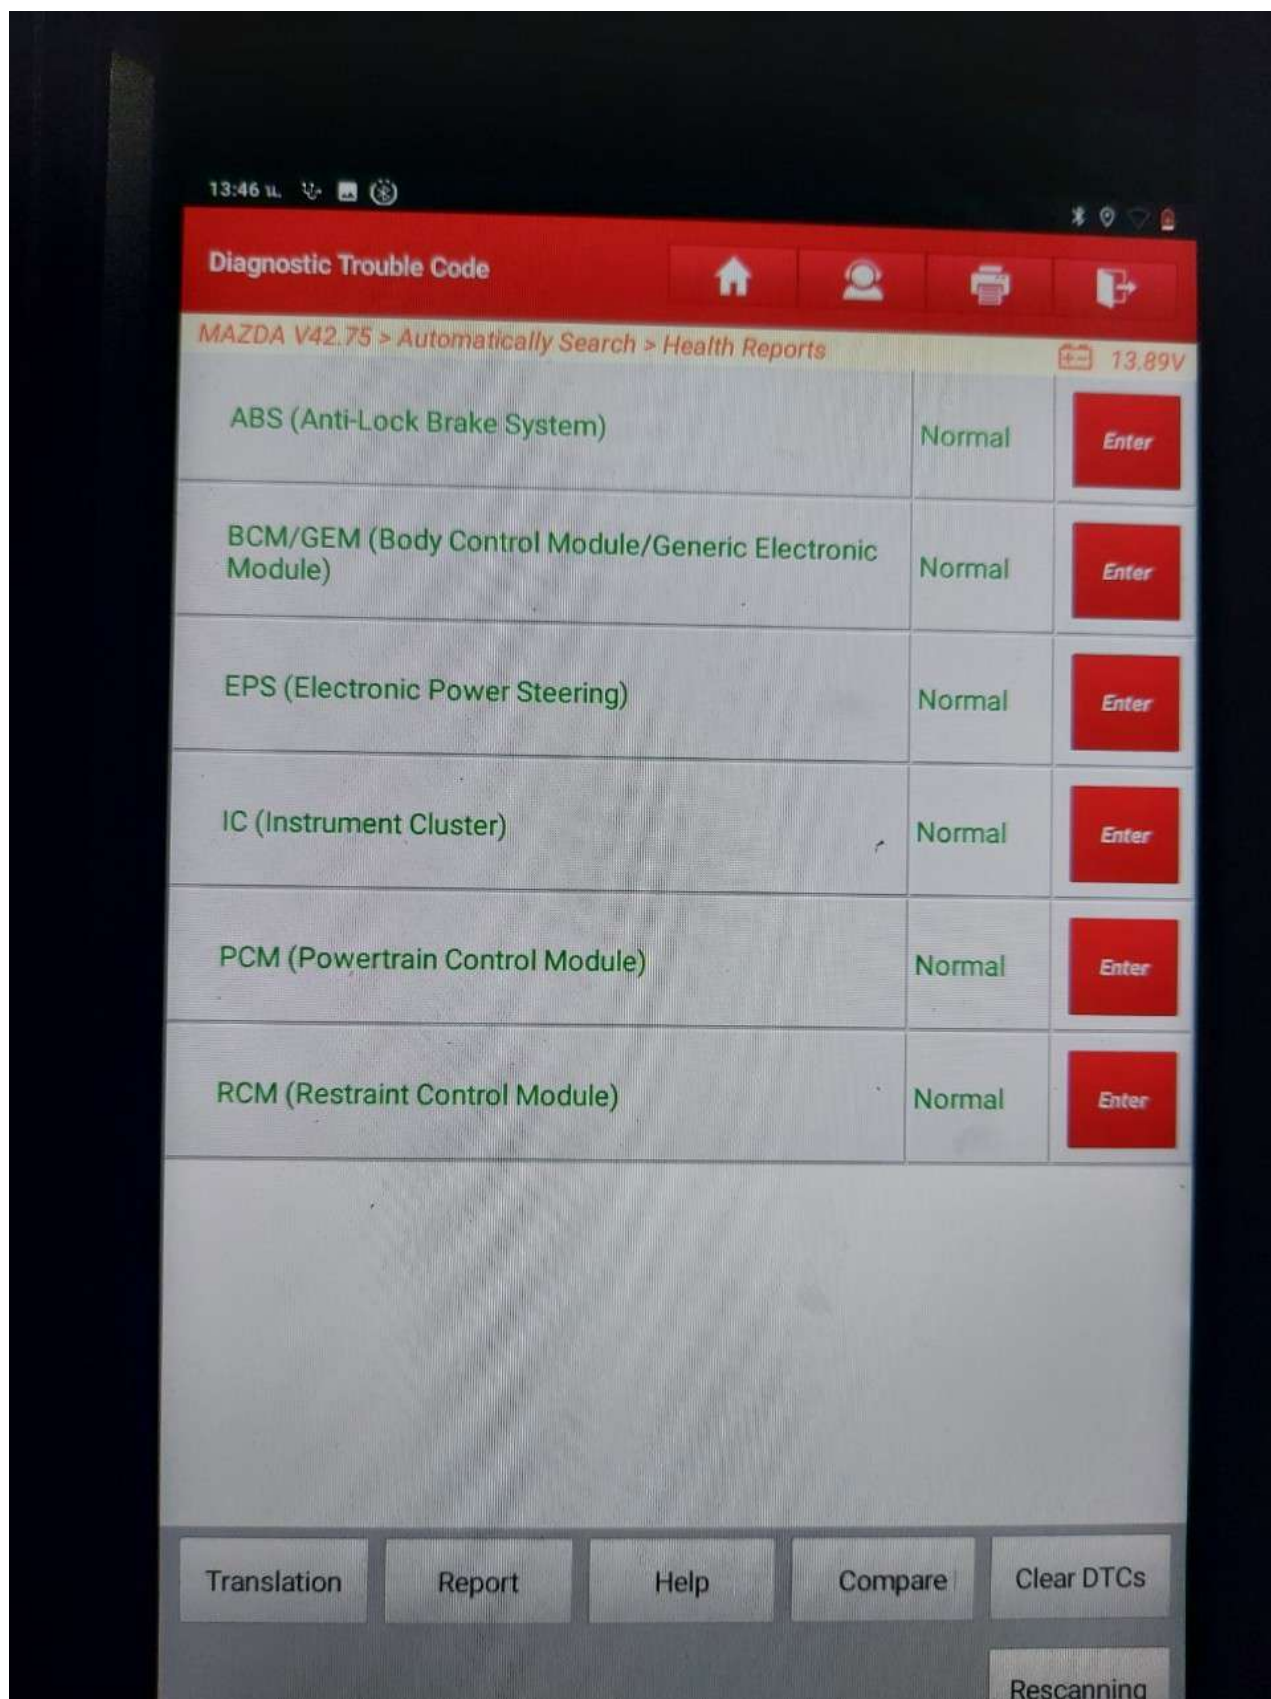
ภาพ OBD

| รายการตรวจ 6 รายการ | สถานะ |
|---|---|
| 1.5 การวินิจฉัยผ่านทาง OBD On-Board Diagnostics (OBD) | ดี (Good) |
