I022/0165-17

Mitsubishi Triton 2.4 DOUBLE CAB GT Pre...

Nov 4, 2022

Vehicle Inspection Report

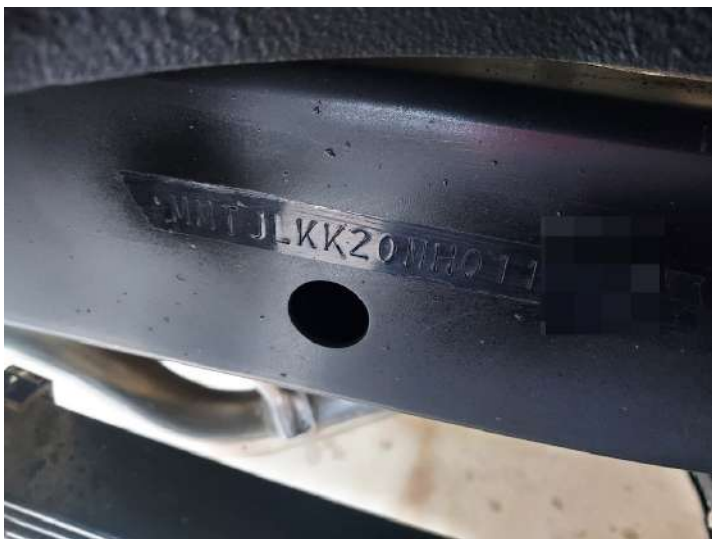
รูปเลขตัวถัง (VIN Picture): ▾

- ✓ แผ่นเพลทเลขตัวถังมองเห็นได้ชัดเจน
- ✓ ชิ้นส่วนประกอบตัวถังรถ ผ่านการวัดค่าความหนาของสีแล้ว
- ✓ สีรถตรงตามเสาเอกสารจดทะเบียน

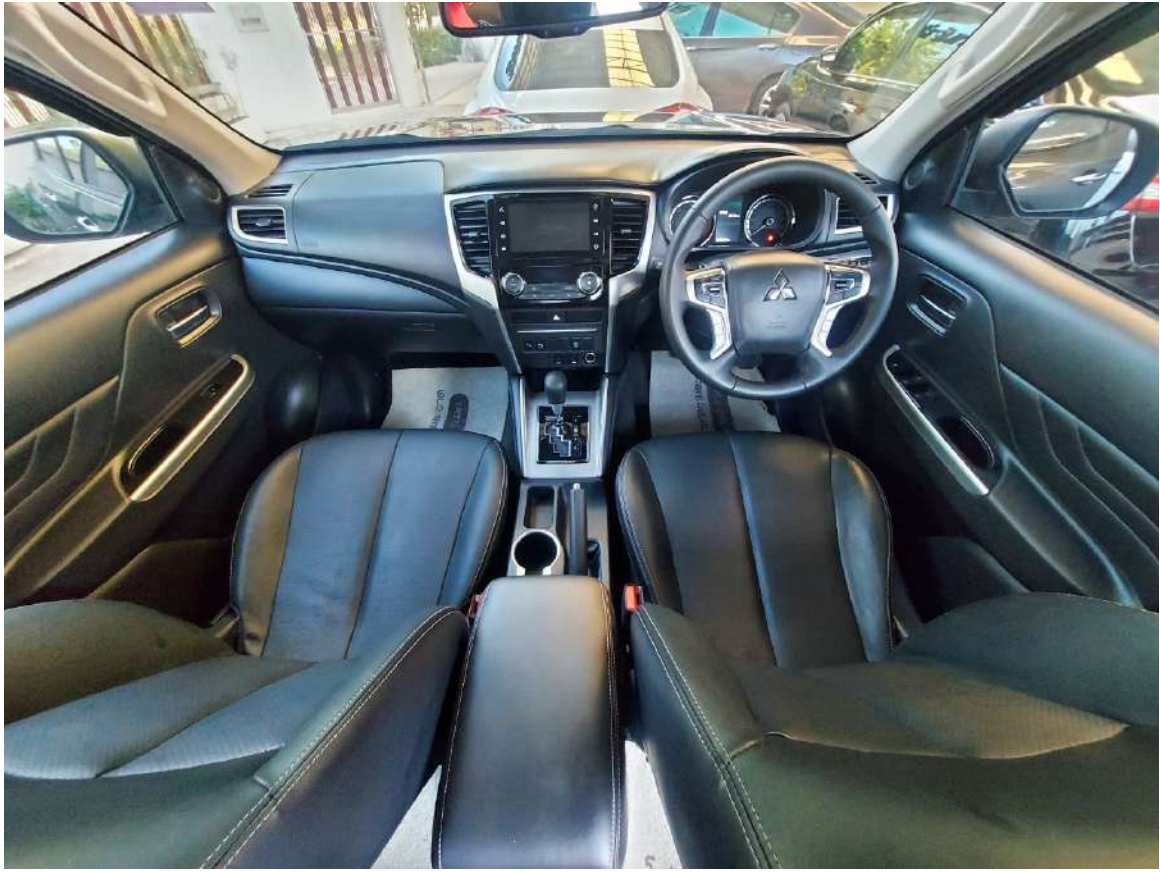
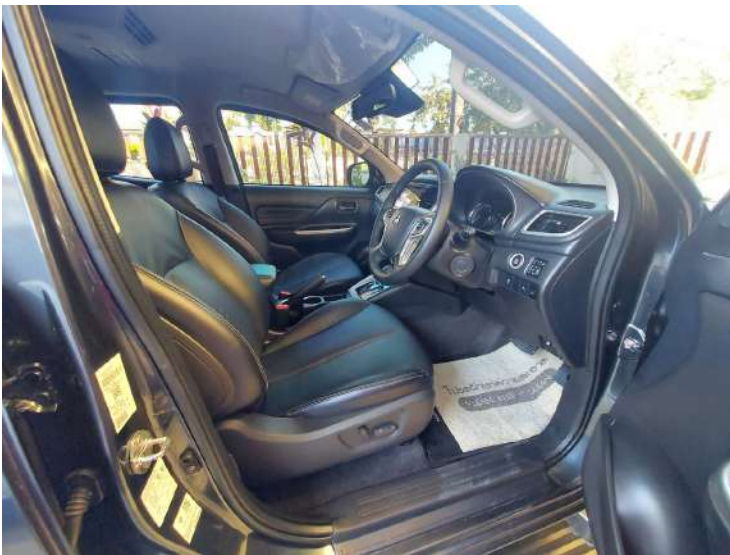
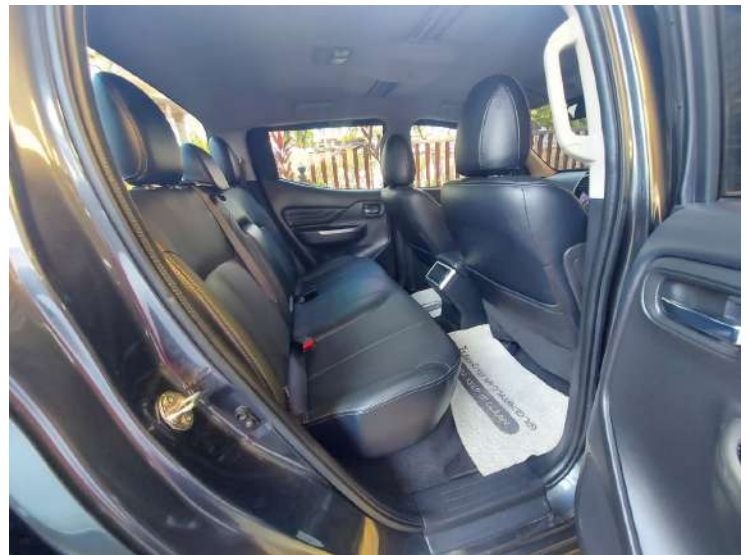
ภาพภายใน

รายการตรวจ 20 รายการ	สถานะ
2.1 สภาพ ที่นั่ง Seat Appearance	ดี (Good)
2.2 การทำงาน การปรับ และการล็อกเบาะ Seat Adjust functional	ดี (Good)
2.3 สภาพ รางไต่เบาะ Seat slide adjust rail	ดี (Good)
2.4 เข็มขัดนิรภัย Seat Belts	ดี (Good)
2.5 แผงคอนโซลหน้า Other Trims	ดี (Good)
2.6 เครื่องเสียงภายในรถ Radio/ Multiplayer	ดี (Good)
2.7 ลำโพง Speaker working	ดี (Good)
2.8 ไล่ฝ้ากระจกหลัง Rear Window Demister	ดี (Good)
2.9 อุปกรณ์ปรับอากาศทำความเย็นและความร้อน Air Condition/Heater	ดี (Good)

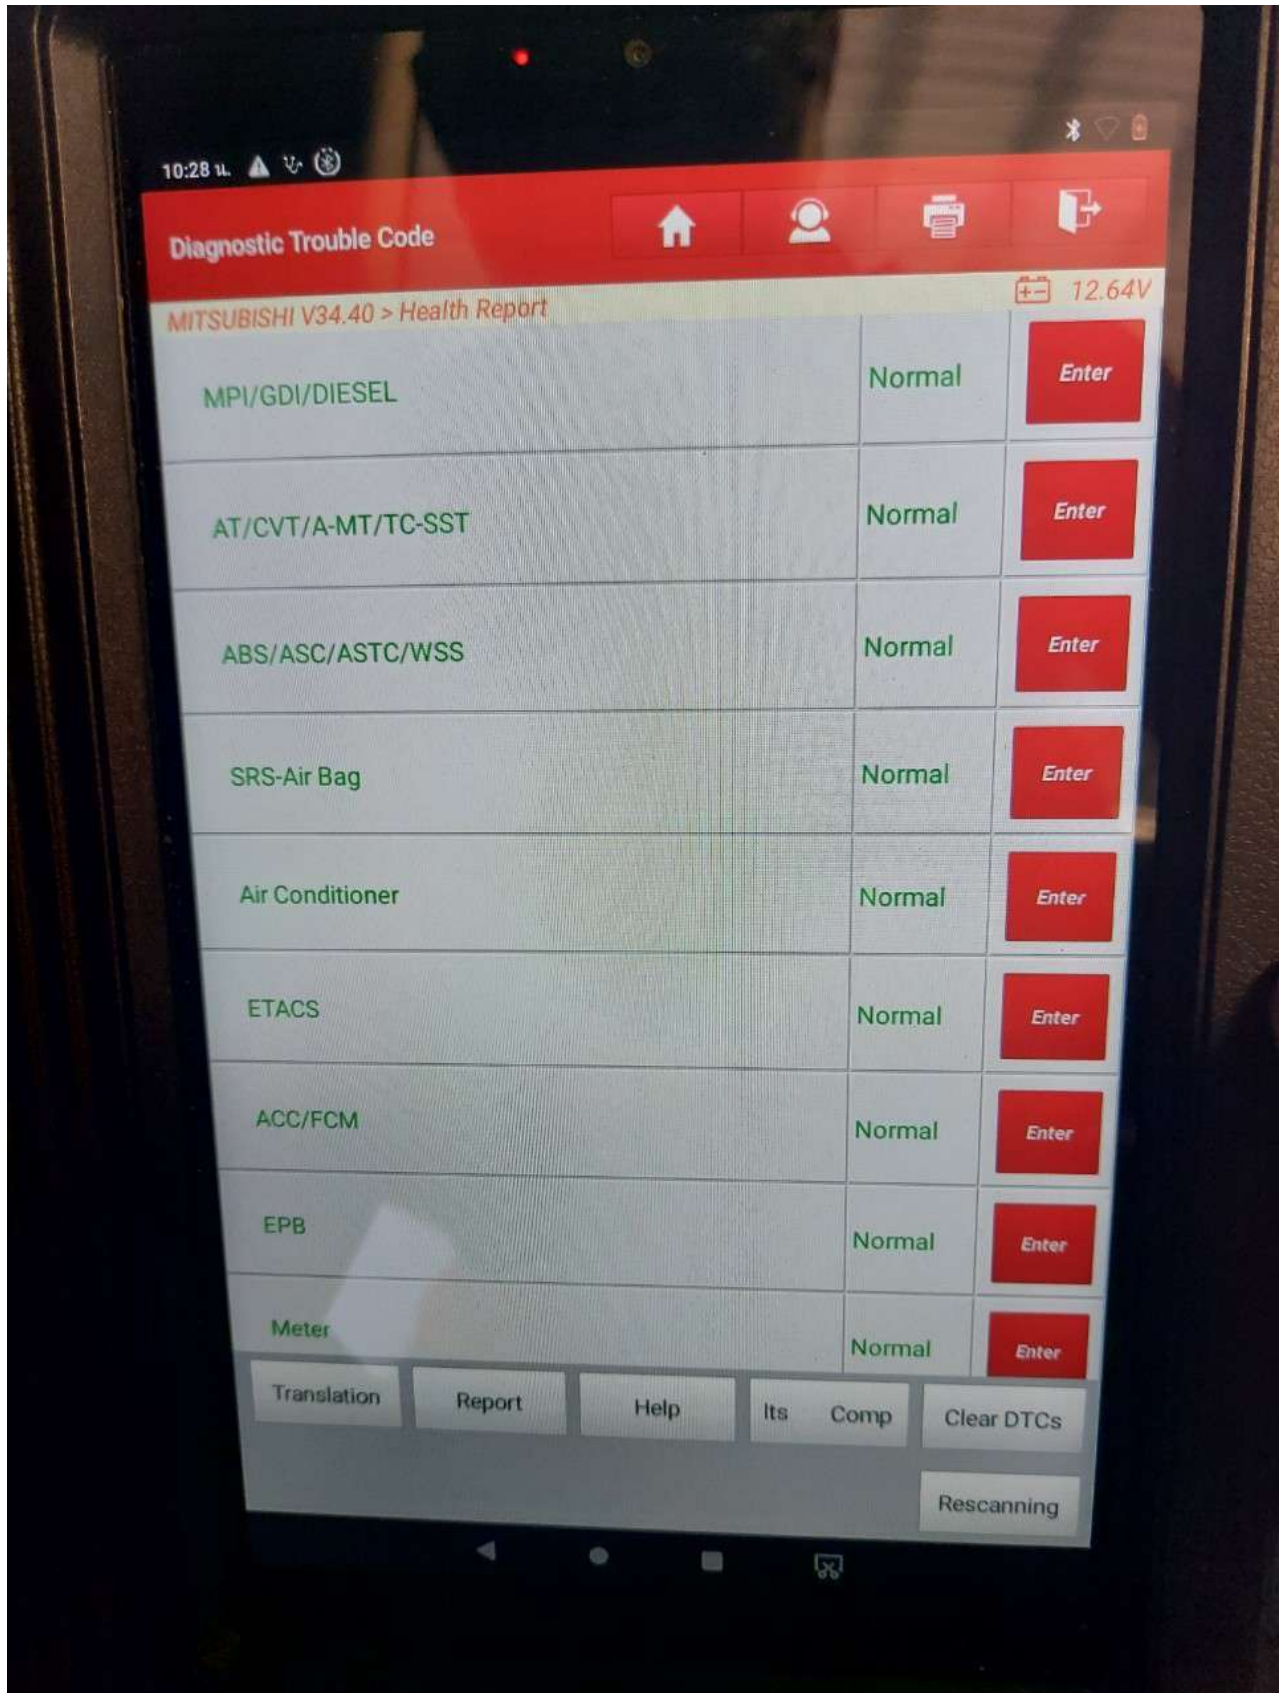
ภาพ OBD

รายการตรวจ 6 รายการ	สถานะ
1.1 ไม่เคยเกิดอุบัติเหตุรุนแรงจนทำให้โครงสร้างรถมีปัญหาความปลอดภัย No Evidence of Major or Hail Damage	ดี (Good)
1.2 ไม่มีการตัดต่อ ตัดแปลง คัชชี และ โครงสร้างรถ No chassis and cab structure modified	ดี (Good)
1.3 ไม่เคยประสบภัยจมน้ำ No Evidence of Flood	ดี (Good)
1.4 ไม่เคยประสบภัยอัคคีภัย No Evidence of Fire	ดี (Good)
1.5 การวินิจฉัยผ่านทาง OBD On-Board Diagnostics (OBD)	ดี (Good)
1.6 สภาพรถโดยรวม Overall Appearance	ดี (Good)
