Vehicle Inspection Report

ยี่ห้อ/รุ่น (Make/Model): BENZ S280L SEDAN	วันที่ตรวจสอบรถยนต์ (Date of Inspection): 14.3.61
เลขตัวถัง (VIN): WDB2201636A394951	เลขคำขอบริการ (Job No.): I017/072-054
เลขเครื่องยนต์ (Engine No.): 11292231652812	Vehicle Picture:

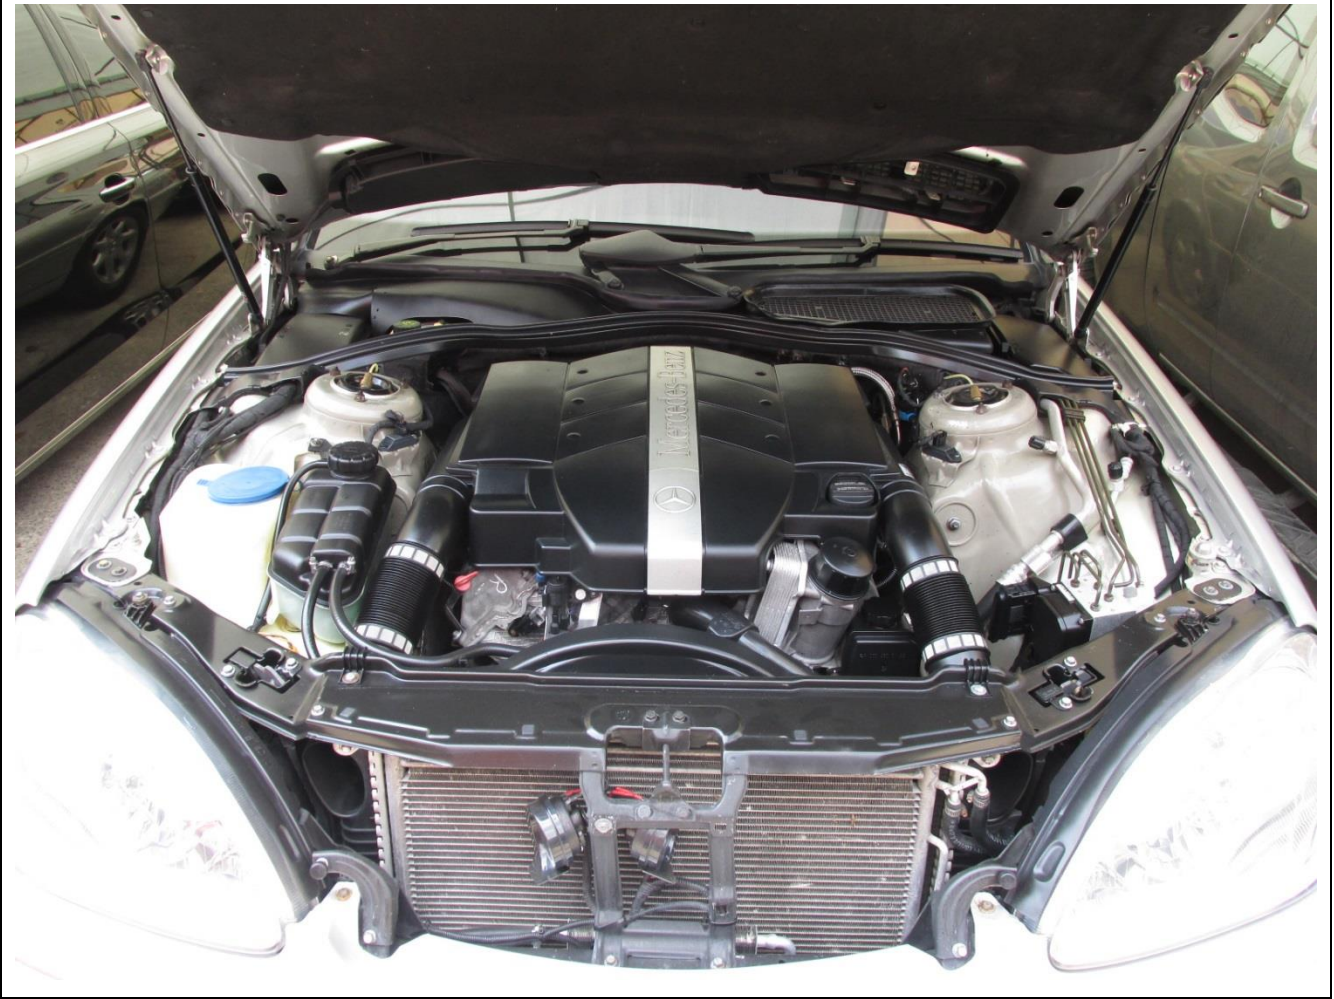
ภาพห้องเครื่อง - Engine Bay Visual Details

เครื่องยนต์ไม่พบการรั่วซึม No any leak on engine	ใช่

การรั่วไหลของน้ำมัน Fluid Leaks	ไม่มี
