# Vehicle Inspection Report

## สรุปผลการตรวจสอบ (Inspection Summary)

ยี่ห้อ/รุ่น (Brand/Model): ISUZU D-MAX V-CROSS 4DR 3.0 AT	วันที่ตรวจสอบรถยนต์ (Date of Inspection): 07-10-63
หมายเลขตัวถัง (VIN): MP1TFS85JGT001999	เลขคำขอบริการ (Job No.): I020/0043-3
หมายเลขเครื่องยนต์ (Engine No.): 4JJ1PH0411	Vehicle Picture:

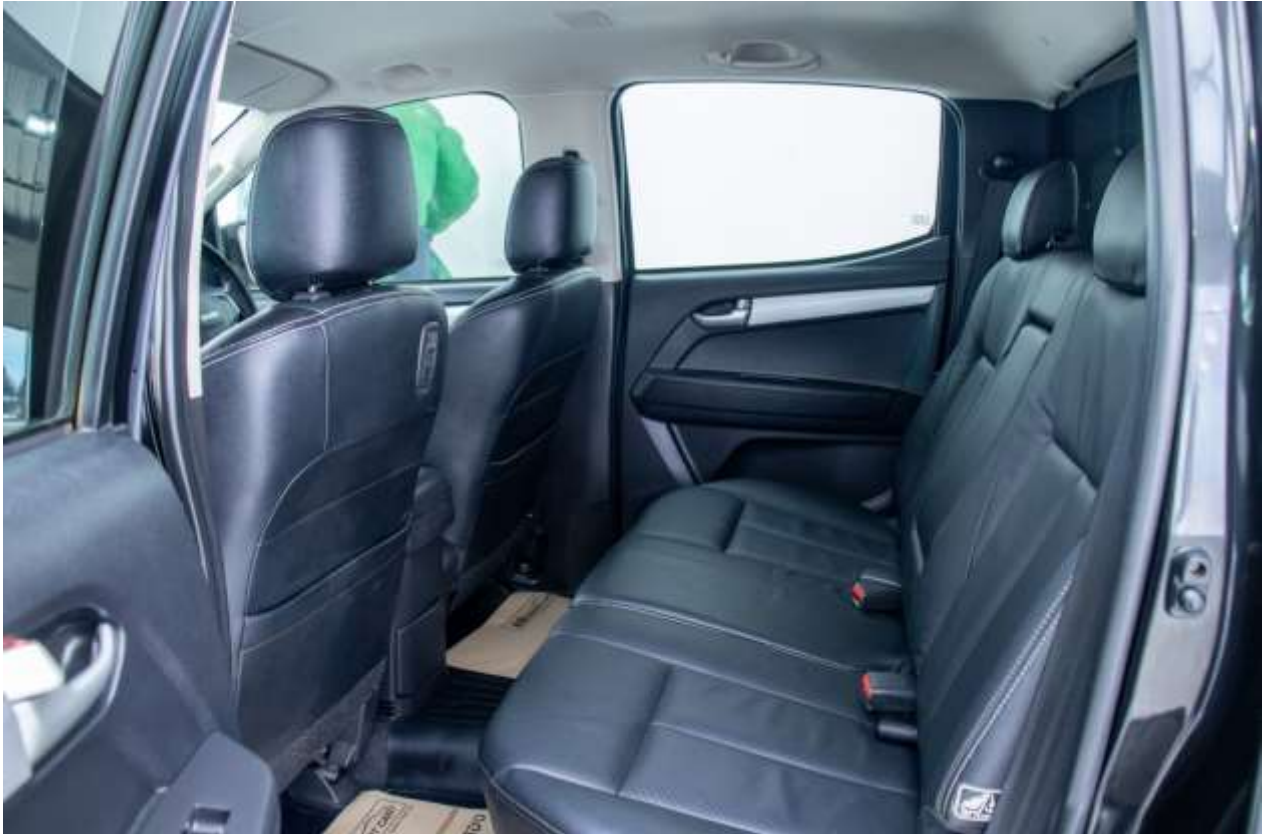
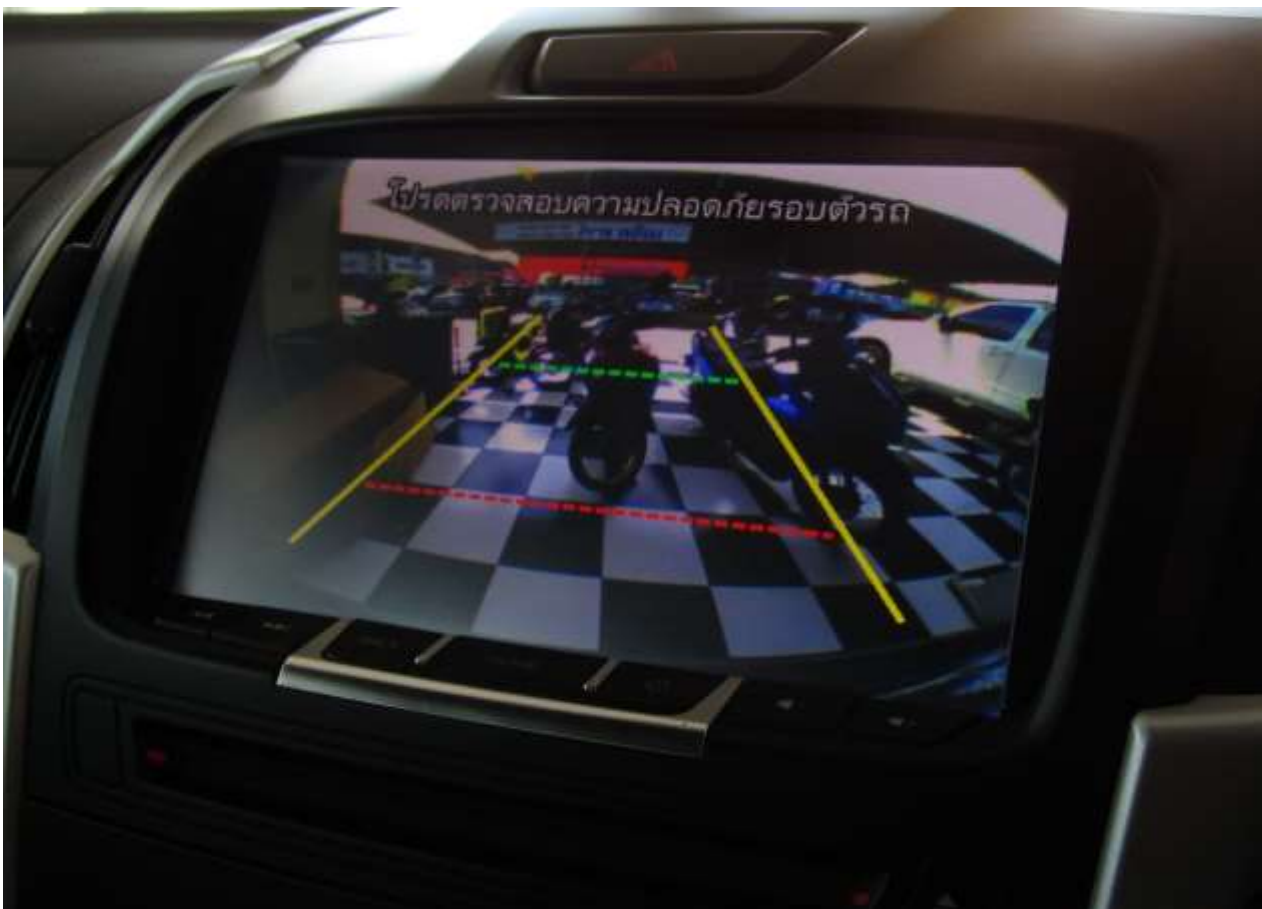
ภาพภายในด้านหน้า หลัง และ จุดบกพร่อง (ต่อ) - Interior Visual Details (Front, Rear and/or Defect) (Continued):

ที่นั่ง สภาพ Seat Appearance	สภาพตามอายุการใช้งาน
	การทำงาน การปรับ และการล็อค เบาะ Seat Adjust functional	ทำงานได้ดี
	สภาพ รางใต้เบาะ Seat slide adjust rail	สภาพตามอายุการใช้งาน
	เข็มขัดนิรภัย Seat Belts	สภาพตามอายุการใช้งาน
	อื่นๆเพิ่มเติม Others	N/A
