# Vehicle Inspection Report

ยี่ห้อ/รุ่น (Make/Model): MAZDA BT-50	วันที่ตรวจสอบรถยนต์ (Date of Inspection): 31.1.61
เลขตัวถัง (VIN): MM8UPODD100443458	เลขคำขอบริการ (Job No.): I017/0104-027
เลขเครื่องยนต์ (Engine No.): PAT2043349	Vehicle Picture:

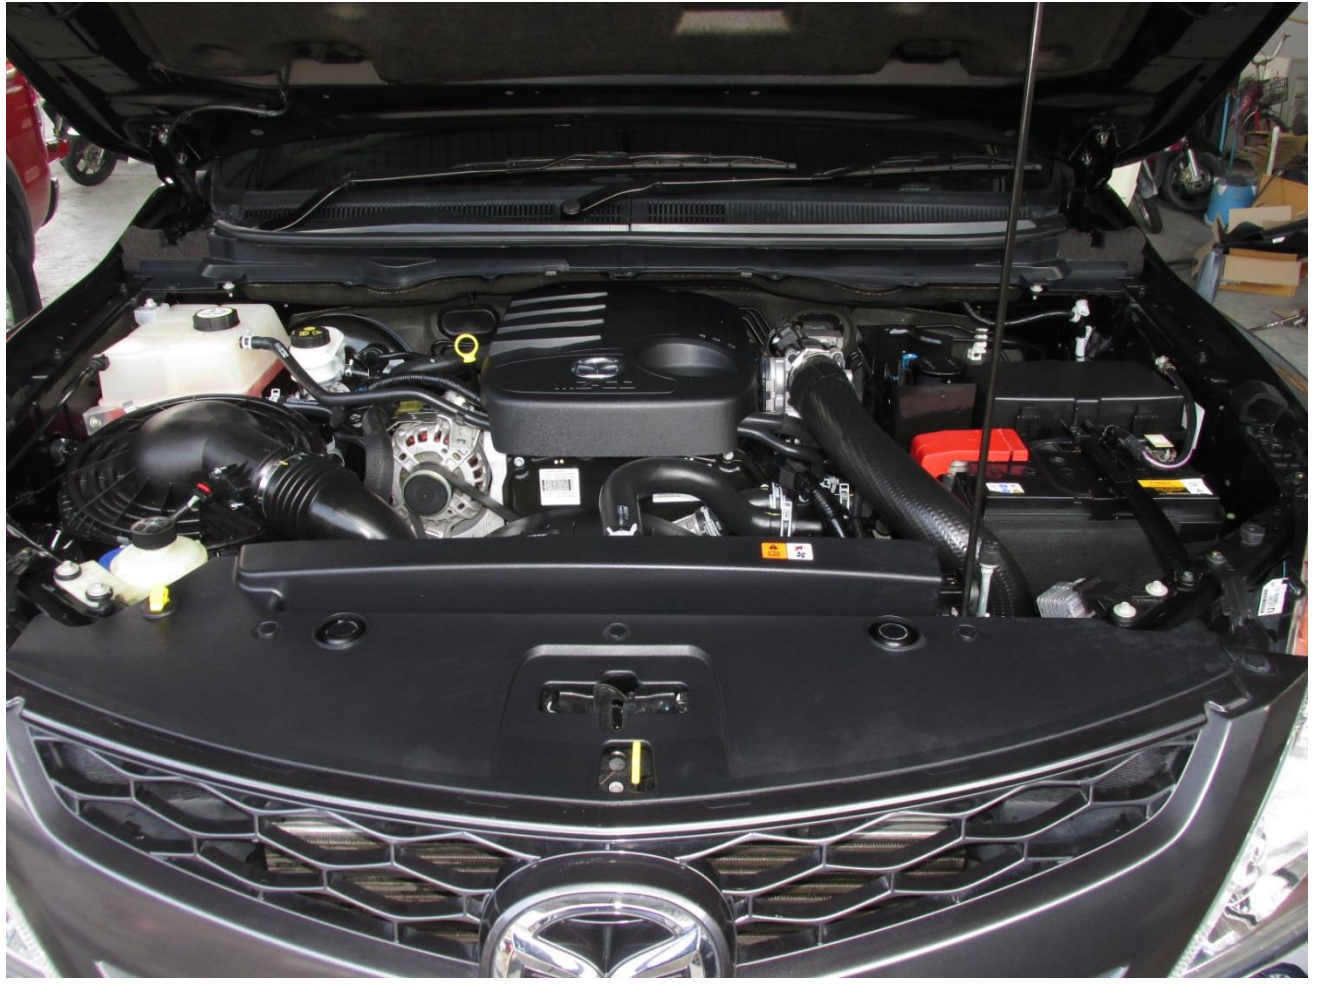
ภาพห้องเครื่อง - Engine Bay Visual Details

เครื่องยนต์ไม่พบการรั่วซึม No any leak on engine	ใช่

การรั่วไหลของน้ำมัน Fluid Leaks	ไม่มี
