Vehicle Inspection Report

ยี่ห้อ/รุ่น (Make/Model): BENZ SLK200 ROADSTER	วันที่ตรวจสอบรถยนต์ (Date of Inspection): 19-09-60
เลขตัวถัง (VIN): WDD1724482F 083832	เลขคำขอบริการ (Job No.) : I017/027-041
เลขเครื่องยนต์ (Engine No.): 271861 30 721396	Vehicle Picture:

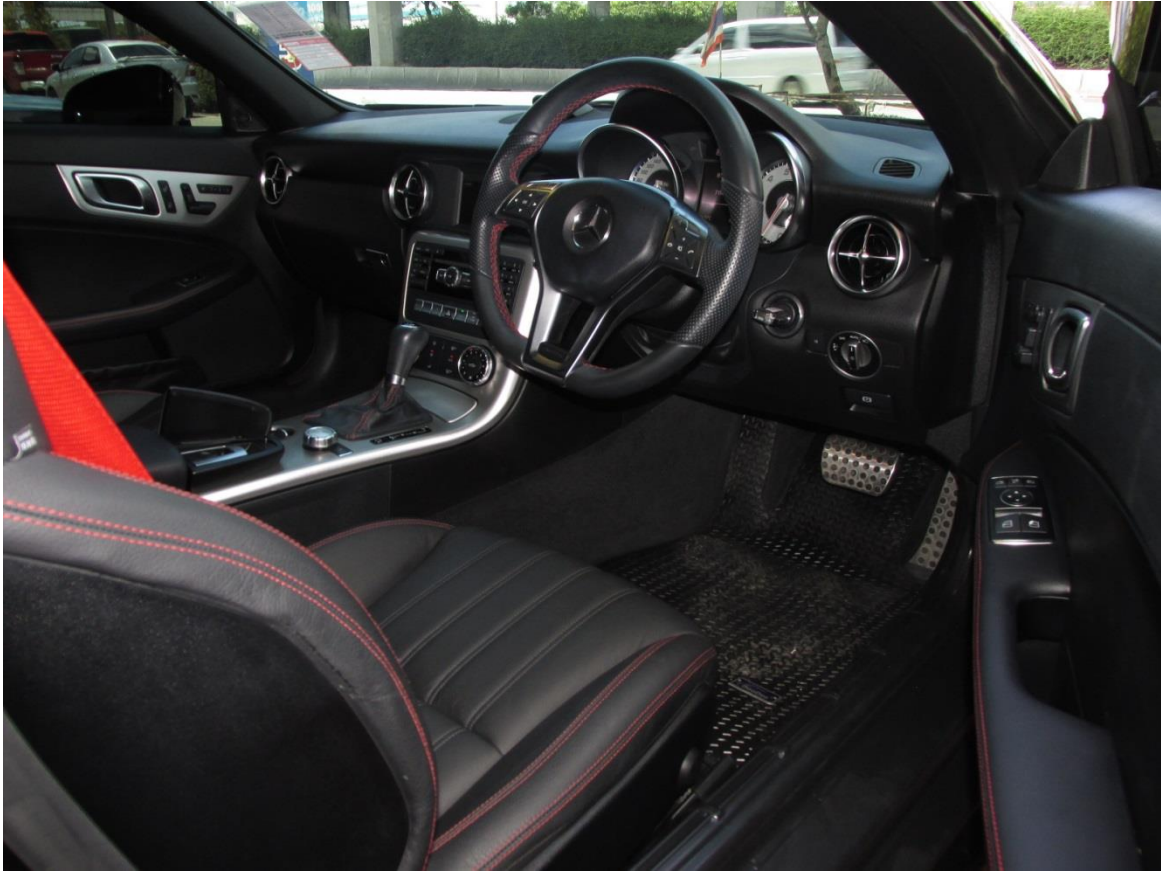
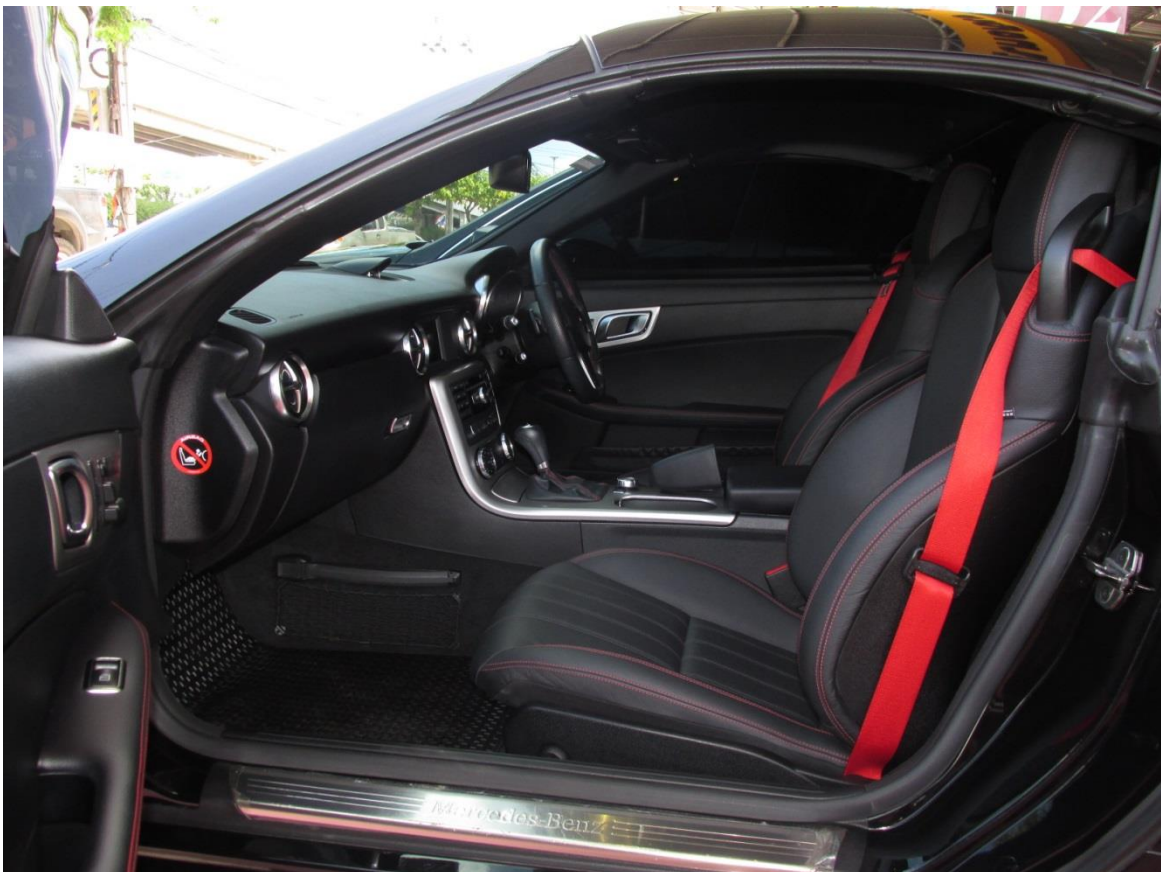
ภาพภายในด้านหน้า หลัง และ จุดบกพร่อง (ต่อ) - Interior Visual Details (Front, Rear and/or Defect) (Continued):

อื่นๆ เพิ่มเติม เช่น กลิ่น เศษกระดาษ Odor and Other	พวงมาลัยสีลอก

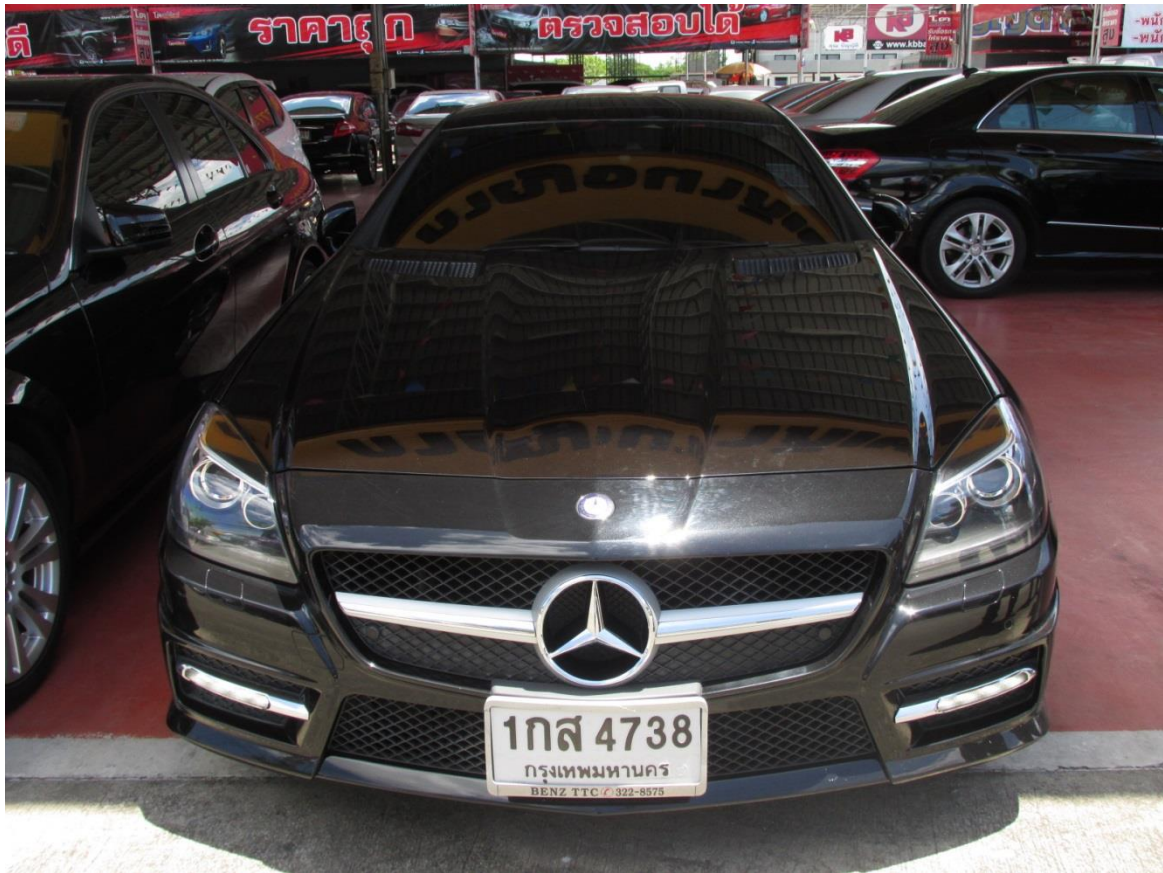
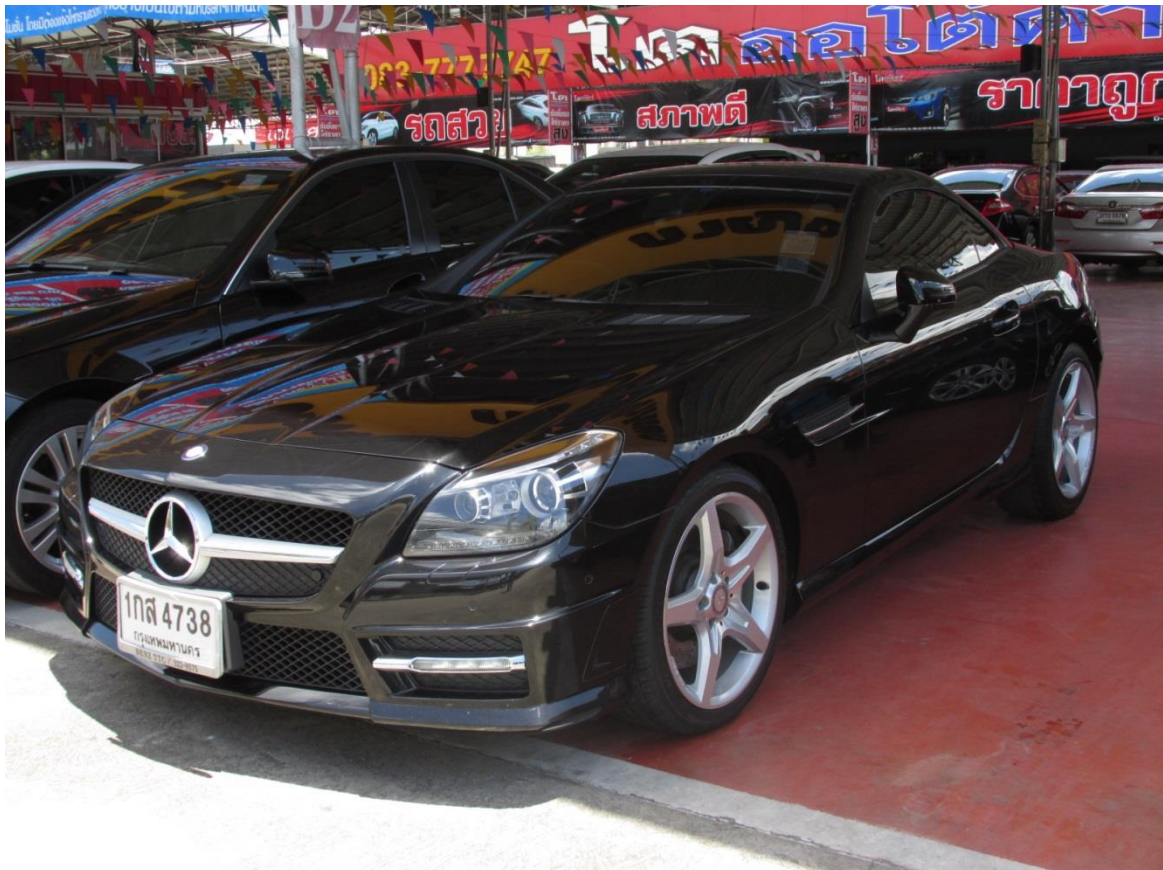
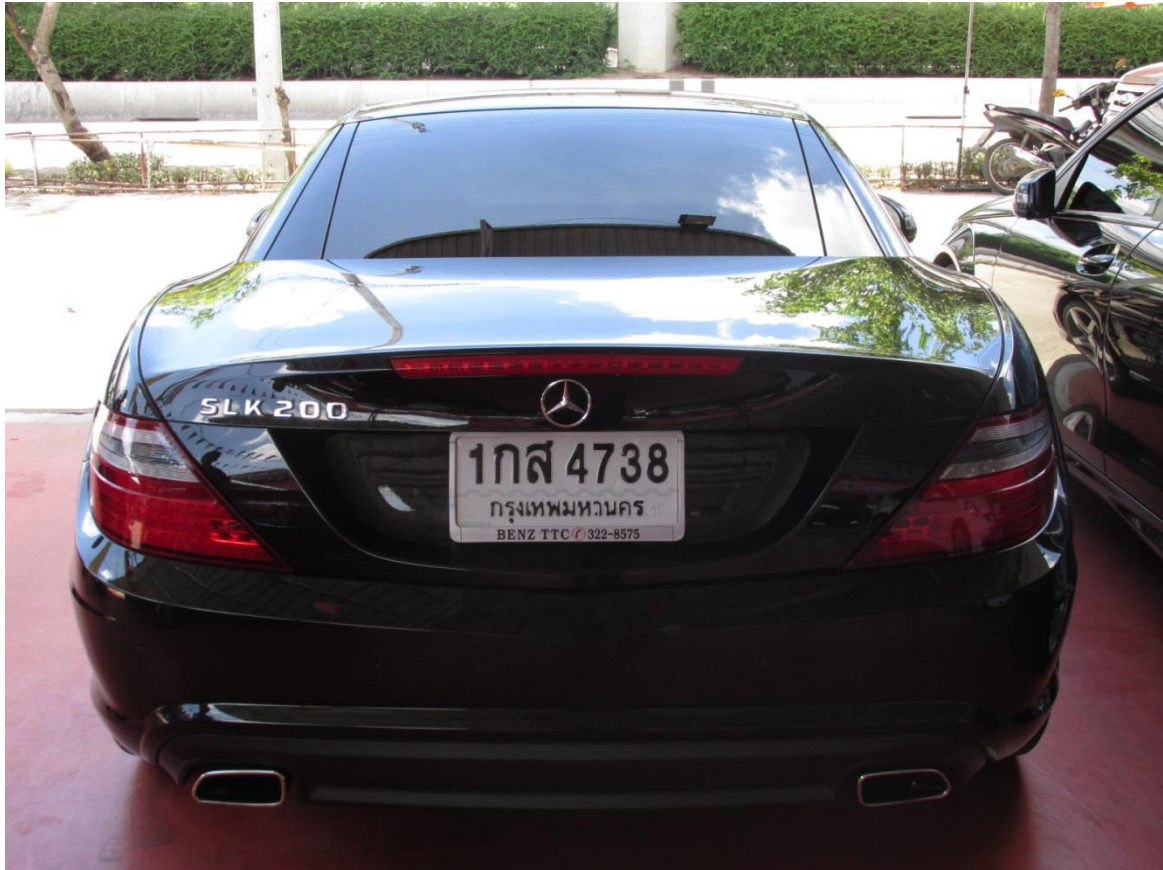
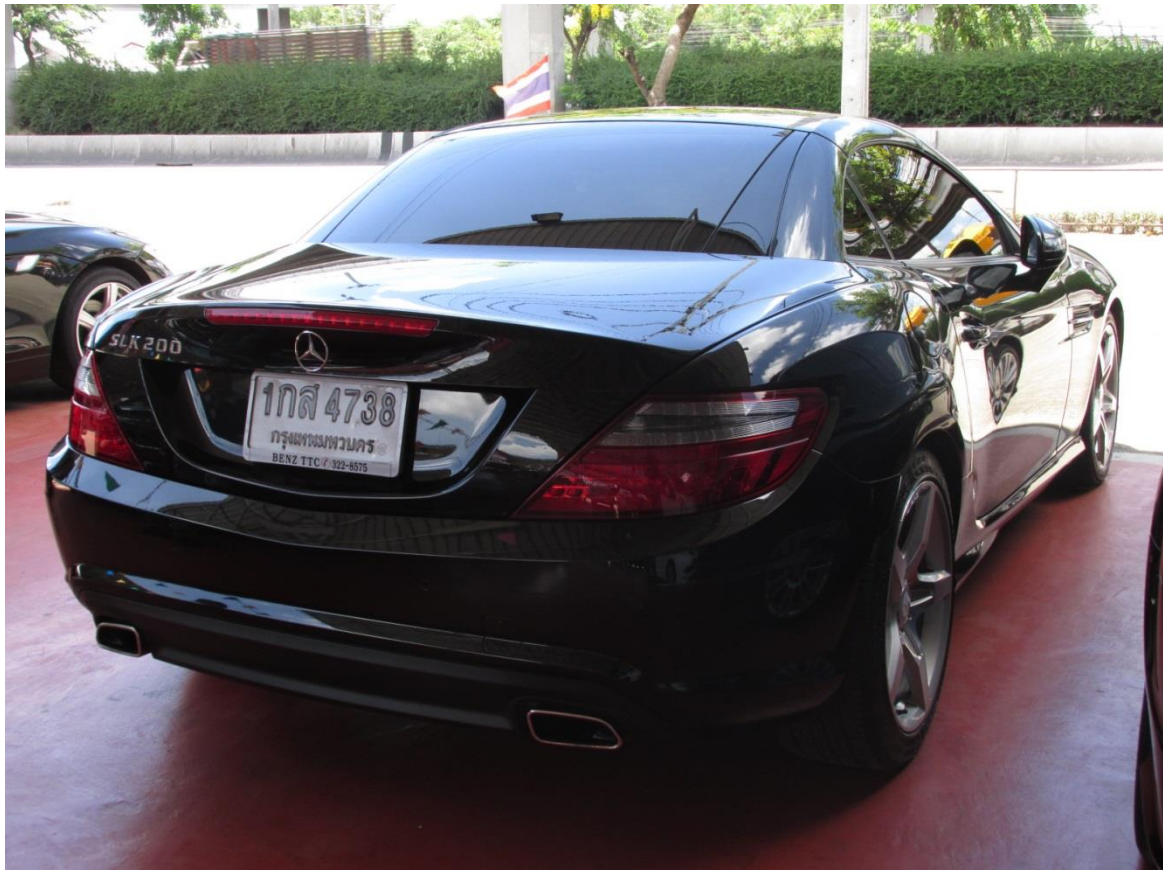
ภาพภายนอก - Exterior Visual Details:

ท่อไอเสีย Exhaust	สภาพดีตามอายุการใช้งาน
	เฟืองท้าย Differentia	สภาพดีตามอายุการใช้งาน
	เพลาขับ Drive Shafts	สภาพดีตามอายุการใช้งาน
	การทำงานของเปิดปิดประตูทุกบาน All Door Handle Functional	ปกติ
	การทำงานของฝาช่องเติมน้ำมัน Fuel Cap functional	ปกติ
	ช่องเก็บยางอะไหล่ Spare Tire Housing	สภาพดี
	อื่นๆเพิ่มเติม Others	N/A
