Vehicle Inspection Report

สรุปผลการตรวจสอบ (Inspection Summary)

ยี่ห้อ/รุ่น (Brand/Model): BENZ C180 SEDEN	วันที่ตรวจสอบรถยนต์ (Date of Inspection): 11.7.61
หมายเลขตัวถัง (VIN): WDB2030356A225730	เลขคำขอบริการ (Job No.): I018/086-002
หมายเลขเครื่องยนต์ (Engine No.): 11195132286081	Vehicle Picture:

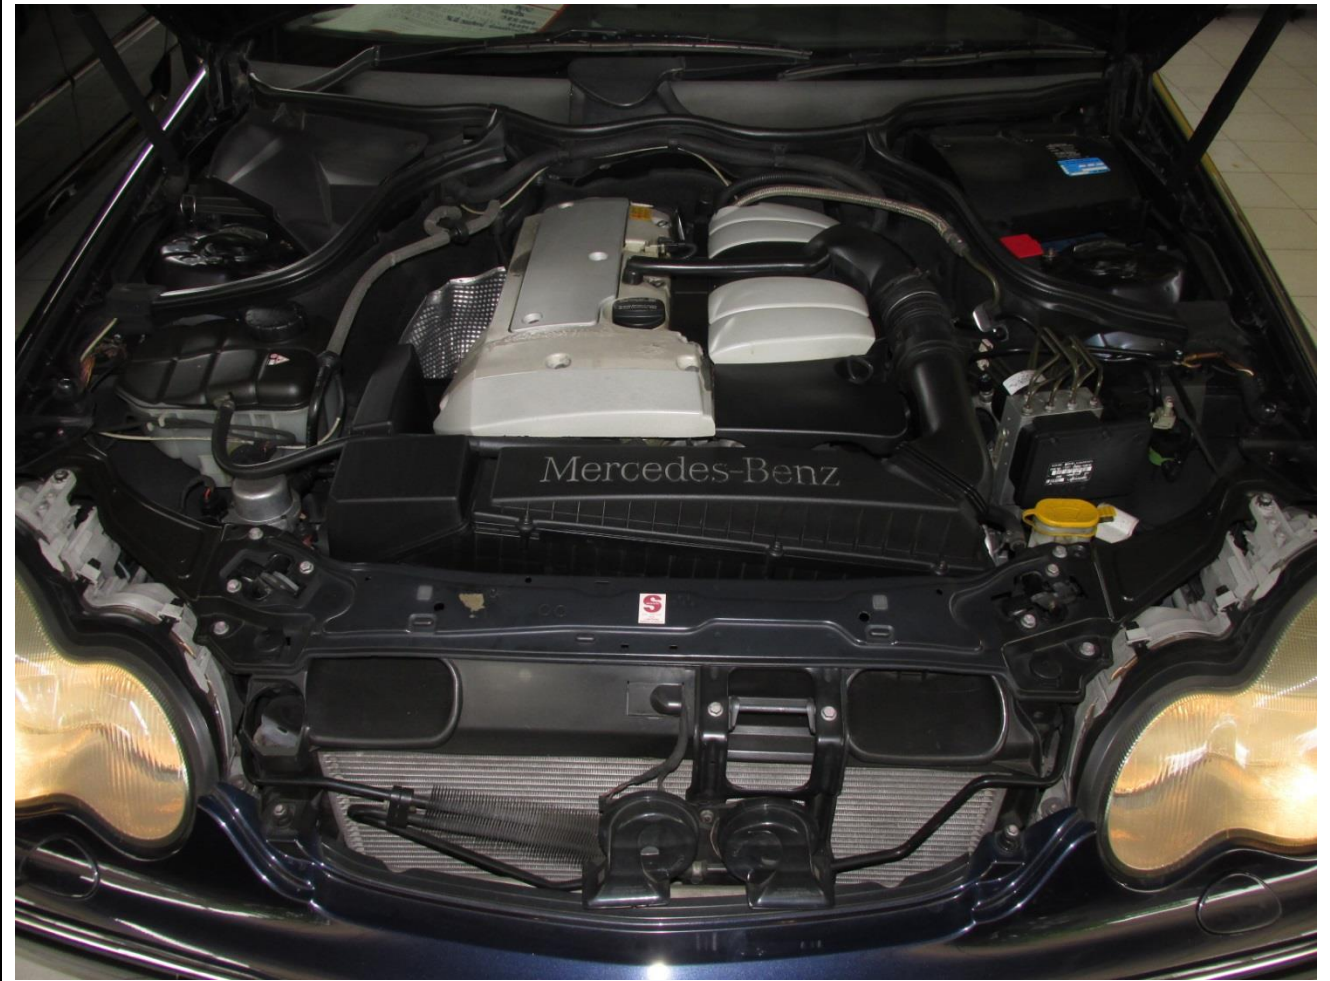
ภาพห้องเครื่อง - Engine Bay Visual Details:

เครื่องยนต์ไม่พบการรั่วซึม No any leak on engine	ใช่
 	รถสตาร์ทติดง่าย The car start without struggling	ใช่
 	กุญแจบิดง่าย/กุญแจระบบกดทำงานปกติ Key Turn Smoothly/ Push Start Normal operation	ใช่
 	เครื่องเดินเบาปกติ ไม่สั่นผิดปกติ Idle run smoothly, no abnormal shake	ใช่
 	ไม่มีเสียงหอนผิดปกติ No Squeaks Noise	ใช่

เสียงท่อไอเสียดังปกติ ไม่มีรั่ว Exhaust quiet and free from leaks	ใช่
 	ควันไม่ขาว ควันไม่ดำ No white or black smoke	ใช่
 	สภาพรวมของโครงสร้าง และตัวถัง Chassis Frames & Members Appearance	สภาพดีตามอายุการใช้งาน
 	ระดับของเหลว Fluid Level	อยู่ในระดับปกติ
 	การรั่วไหลของน้ำมัน Fluid Leaks	ไม่มี

แบตเตอรี่ไม่รั่ว และ ชุดยึด ไม่มีสนิม No any leak on battery and no corrosion on battery support bracket	สภาพดีตามอายุการใช้งาน
