Vehicle Inspection Report

สรุปผลการตรวจสอบ (Inspection Summary)

ยี่ห้อ/รุ่น (Brand/Model): LAND ROVER FREELANDER	วันที่ตรวจสอบรถยนต์ (Date of Inspection): 24.7.61
หมายเลขตัวถัง (VIN): SALLNABE15D012873	เลขคำขอบริการ (Job No.): I018/057-070
หมายเลขเครื่องยนต์ (Engine No.): 81915779204D3	Vehicle Picture:  
ปีที่ผลิต (Build Date): 2004	
สีรถ (Color): เขียว	
ระยะการใช้งาน (Mileage): 263300	
หมายเลขทะเบียน (No. Plate): ศส 9960	
วันครบกำหนดชำระภาษี (Registration Expiry): 15 ก.พ 62	
ชื่อลูกค้า (Customer Name): BB Smart Car 4	
ที่อยู่ (Address):	
โทรศัพท์ (Tel):	
สถานที่ตรวจสอบรถ (Inspection Place): BB Smart Car 4

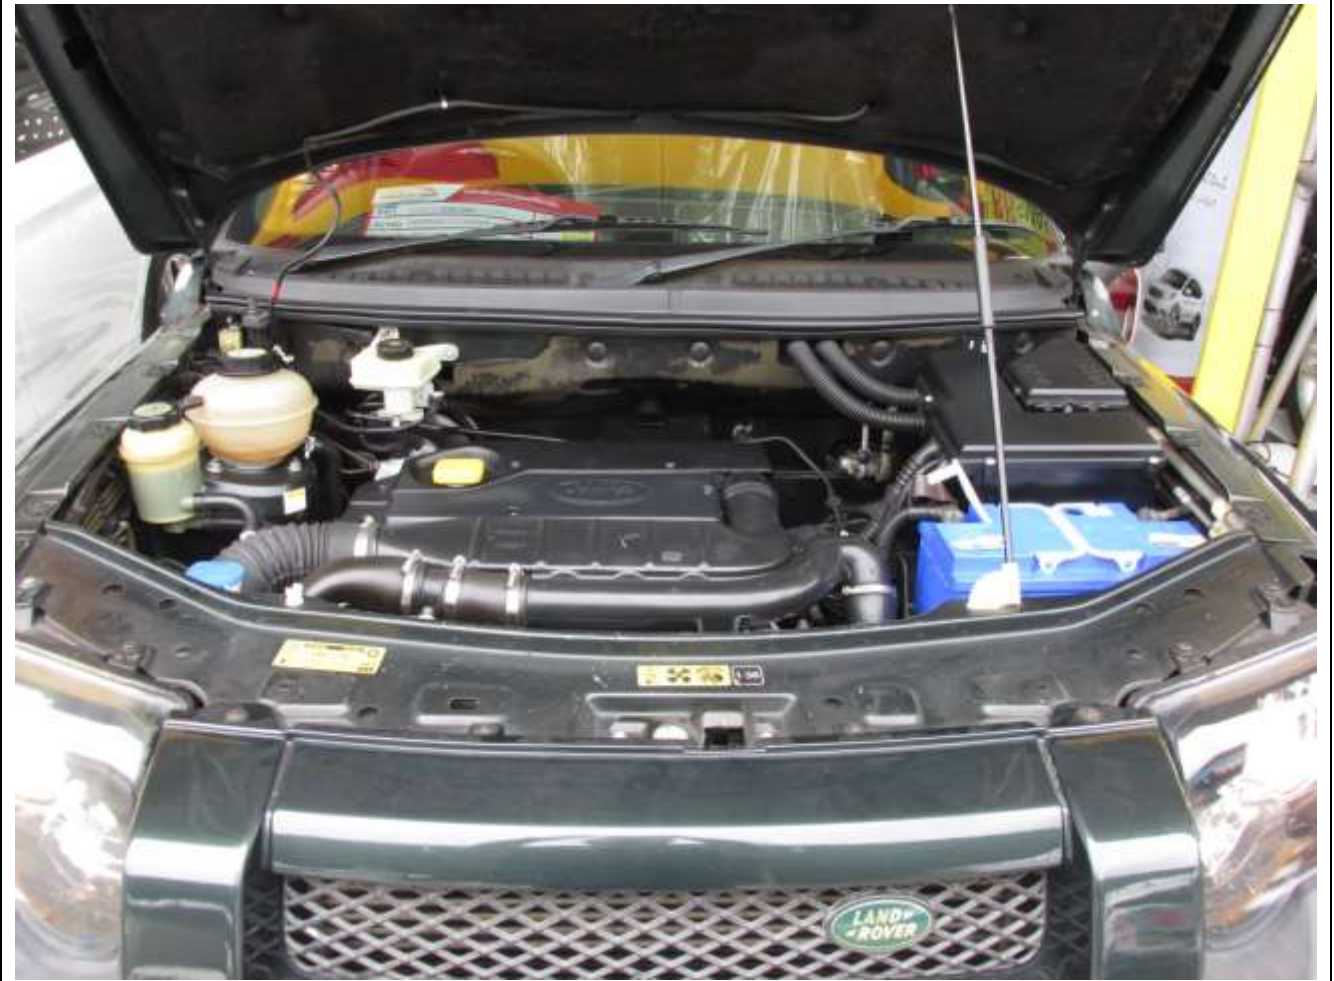
ภาพห้องเครื่อง - Engine Bay Visual Details:

แบตเตอรี่ไม่รั่ว และ ชุดยึด ไม่มีสนิม No any leak on battery and no corrosion on battery support bracket	สภาพดีตามอายุการใช้งาน

การทดสอบ แบตเตอรี่ Battery Test	<table border="1"> <thead> <tr> <th colspan="2">Battery Test</th> </tr> </thead> <tbody> <tr> <td>Voltage</td> <td>12.07 V</td> </tr> <tr> <td>Rating</td> <td>790 CCA</td> </tr> <tr> <td>Current</td> <td>532 CCA</td> </tr> <tr> <td>Internal resistance</td> <td>5.09 mΩ</td> </tr> <tr> <td>State of Charge</td> <td>27 %</td> </tr> <tr> <td>State of Health</td> <td>45 %</td> </tr> <tr> <td>Status</td> <td>Replace</td> </tr> <tr> <td>Test Date</td> <td>24.7.61</td> </tr> </tbody> </table>	Battery Test		Voltage	12.07 V	Rating	790 CCA	Current	532 CCA	Internal resistance	5.09 mΩ	State of Charge	27 %	State of Health	45 %	Status	Replace	Test Date	24.7.61	<table border="1"> <thead> <tr> <th colspan="2">Charging System Test at 2000 rpm</th> </tr> </thead> <tbody> <tr> <td>Voltage</td> <td>14.12 V</td> </tr> <tr> <td>Status</td> <td>Normal</td> </tr> <tr> <th colspan="2">Start System Test</th> </tr> <tr> <td>Start Voltage</td> <td>9.65 V</td> </tr> <tr> <td>Status</td> <td>Normal</td> </tr> <tr> <th colspan="2">Max. Load Test at 2000 rpm</th> </tr> <tr> <td>Max. Load Voltage</td> <td>14.05 V</td> </tr> <tr> <td>Status</td> <td>Normal</td> </tr> </tbody> </table>	Charging System Test at 2000 rpm		Voltage	14.12 V	Status	Normal	Start System Test		Start Voltage	9.65 V	Status	Normal	Max. Load Test at 2000 rpm		Max. Load Voltage	14.05 V	Status	Normal

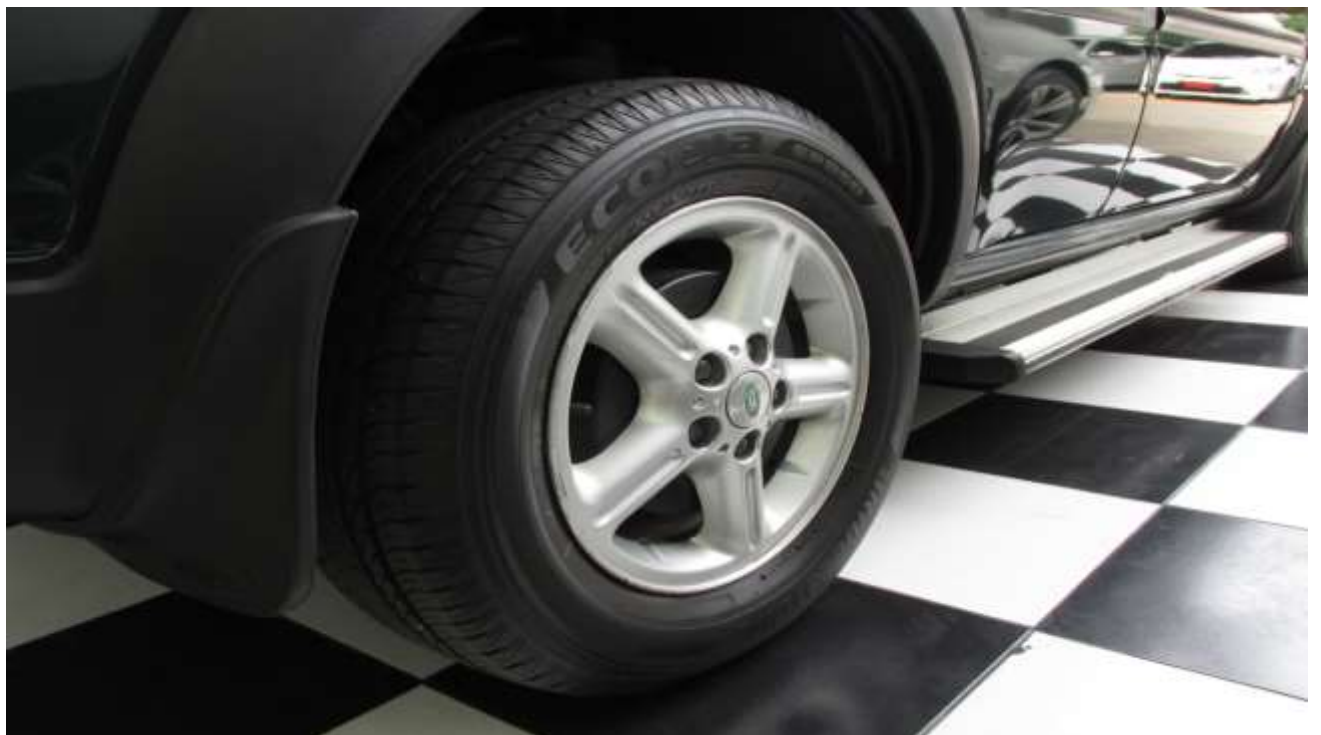
ภาพโดยรวมของยาง ล้อ และ เบรค - Tyres, Wheels & Brakes Visual Details:

สภาพยางรถยนต์, สปีดคาร์/ปี ผลิต Tyres Appearance, Year	4615
 	สภาพล้อ, ฝาครอบล้อ Wheel Rims Appearance	สภาพดีตามอายุการใช้งาน
 	ล้อ และยางอะไหล่ Spare Tyre & Rim	มีประจำรถ
 	คาลิปเปอร์เบรค และท่อน้ำมัน Brake Hose Callipers & Pipes	สภาพปกติไม่พบการรั่วซึม
 	ผ้าดิสเบรค (หน้า/หลัง) Brake Pads (Front/Rear)	สภาพดีตามอายุการใช้งาน
 	จานดิสเบรค(หน้า/หลัง) Brake Discs (Front/Rear)	ควรเจียจานเบรคครั้งต่อไปที่เปลี่ยนผ้าเบรค
 	ดรัมเบรคล้อหลัง Brakes and Drums any No Leakage	N/A
 	การทำงานของเบรคมือ Park Brake function	ระยะเวลาทำงานปกติ
 	คำแนะนำอื่นๆ Other	N/A
