# Vehicle Inspection Report

ยี่ห้อ/รุ่น (Brand/Model): NISSAN MARCH 1.2 M/T	วันที่ตรวจสอบรถยนต์ (Date of Inspection): 08-03-62
หมายเลขตัวถัง (VIN): MNTFBUK13Z0311244	เลขคำขอบริการ (Job No.): I019/015-007
หมายเลขเครื่องยนต์ (Engine No.): HR12540293A	Vehicle Picture:

ปีที่ผลิต (Build Date): 2012	
สีรถ (Color): ขาว	
ระยะการใช้งาน(Mileage): 157,245 ก.ม	
หมายเลขทะเบียน (No. Plate): กธ 203 ลพบุรี	
วันครบกำหนดชำระภาษี (Registration Expiry): 11-12-62	
ชื่อลูกค้า (Customer Name): KS SPEED	
ที่อยู่(Address): ถ.อินนนุช	
โทรศัพท์ (Tel):	
สถานที่ตรวจสอบรถ (Inspection Place): KS SPEED

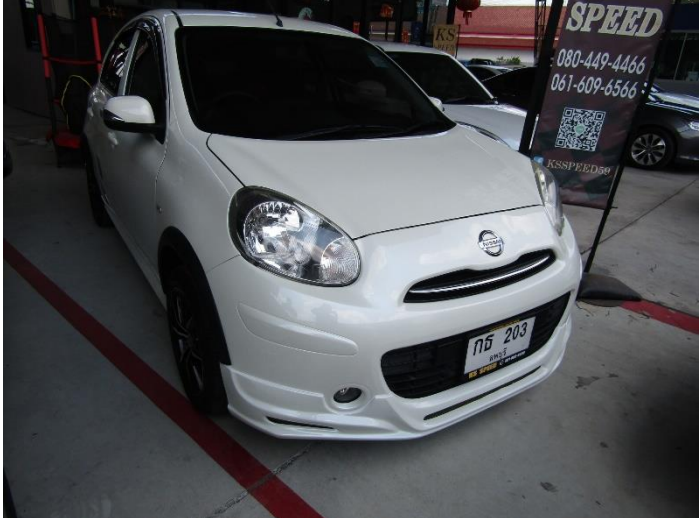
**ข้อคิดเห็นทั่วไป (General Comments):**  
 รถสภาพดี โครงสร้างไม่เคยอุบัติเหตุ ไม่เคยจมน้ำและไฟไหม้

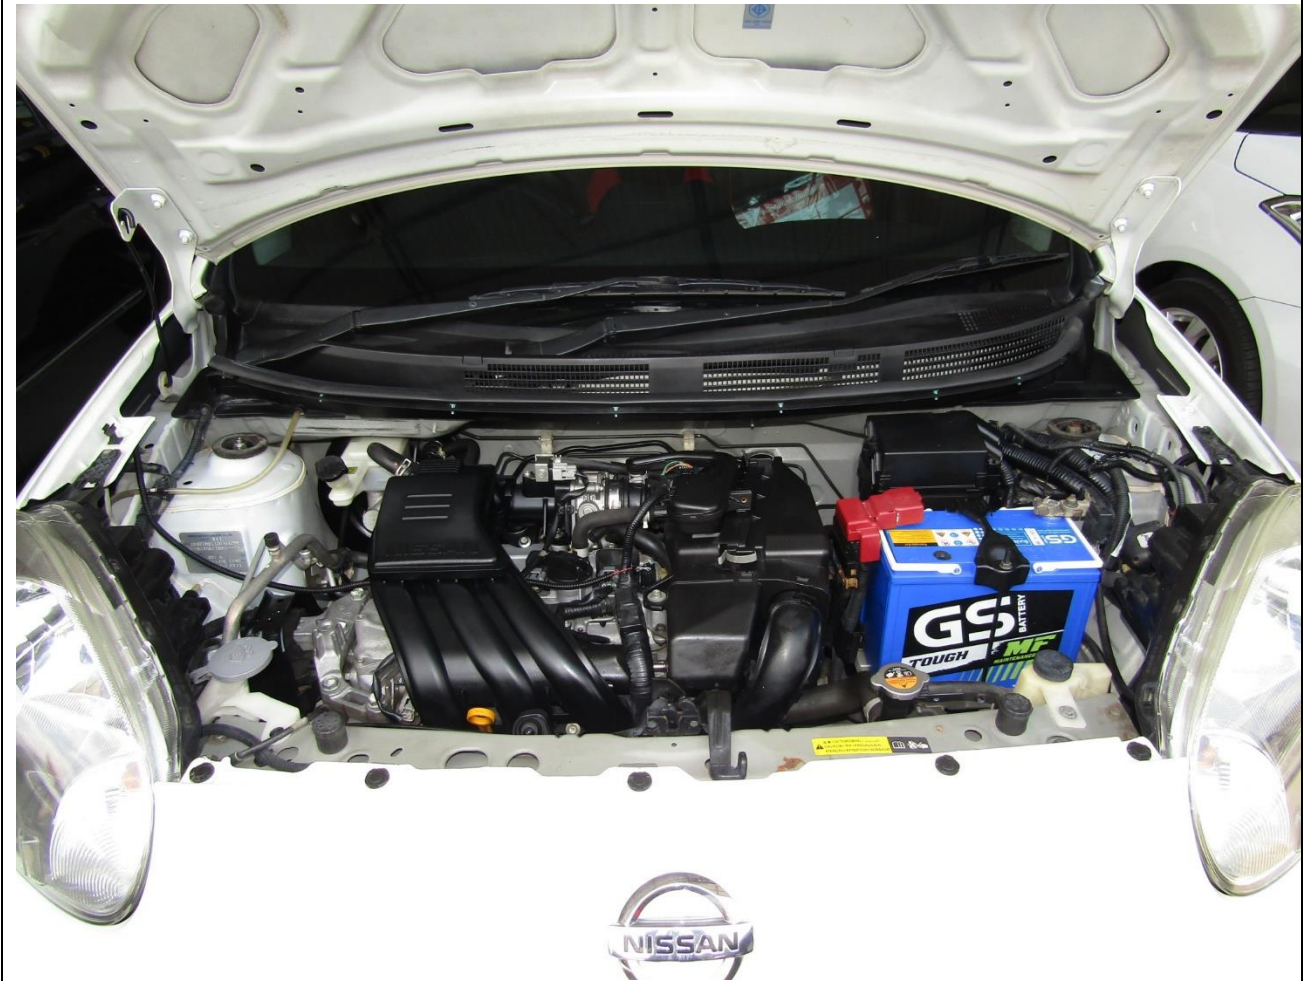
ภาพห้องเครื่อง - Engine Bay Visual Details:

เครื่องยนต์ไม่พบการรั่วซึม No any leak on engine	ใช่

แบตเตอรี่ไม่รั่ว และ ชุดยึด ไม่มีสนิม No any leak on battery and no corrosion on battery support bracket	สภาพดีตามอายุการใช้งาน

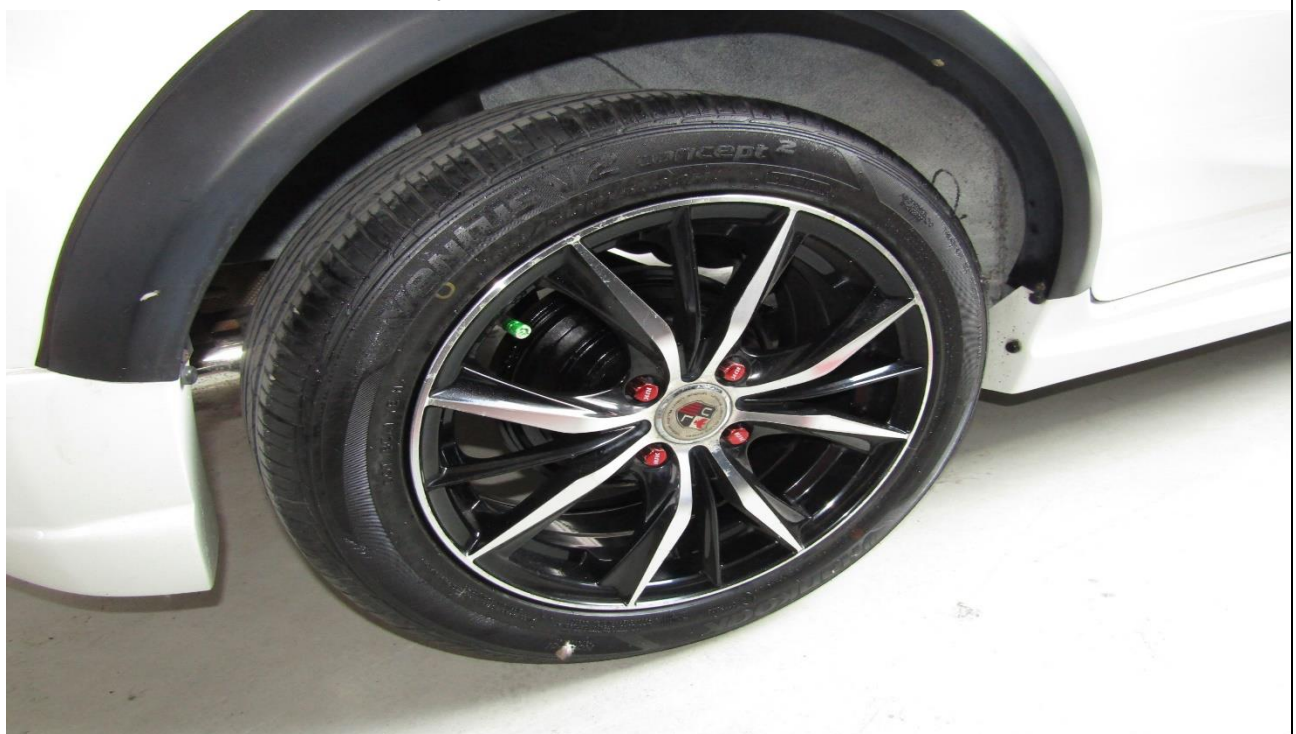
### ภาพโดยรวมของยาง ล้อ และ เบรค - Tyres, Wheels & Brakes Visual Detail

สภาพยางรถยนต์, สัปดาห์/ปี ผลิต Tyres Appearance, Year	0516
 	สภาพล้อ, ฝาครอบล้อ Wheel Rims Appearance	สภาพดีตามอายุการใช้งาน
 	ล้อ และยางอะไหล่ Spare Tyre & Rim	สภาพดีตามอายุการใช้งาน
 	คาลิปเปอร์เบรค และท่อน้ำมัน Brake Hose Callipers & Pipes	สภาพปกติไม่พบการรั่วซึม
 	ผ้าดิสเบรค (หน้า/หลัง) Brake Pads (Front/Rear)	สภาพดีตามอายุการใช้งาน
 	จานดิสเบรค(หน้า/หลัง) Brake Discs (Front/Rear)	ควรเจียจานเบรคครั้งต่อไปที่เปลี่ยนผ้าเบรค
 	ดรัมเบรคล้อหลัง Brakes and Drums any No Leakage	สภาพดีตามอายุการใช้งาน
 	การทำงานของเบรคมือ Park Brake function	ระยะการทำงานปกติ
 	คำแนะนำอื่นๆ Other	N/A
