Vehicle Inspection Report

ยี่ห้อ/รุ่น (Brand/Model): FORD RANGER	วันที่ตรวจสอบรถยนต์ (Date of Inspection): 22.06.61
หมายเลขตัวถัง (VIN): MNBUMF080GW569695	เลขคำขอบริการ (Job No.): IO18/090-039
หมายเลขเครื่องยนต์ (Engine No.): P4AT2196624	Vehicle Picture:

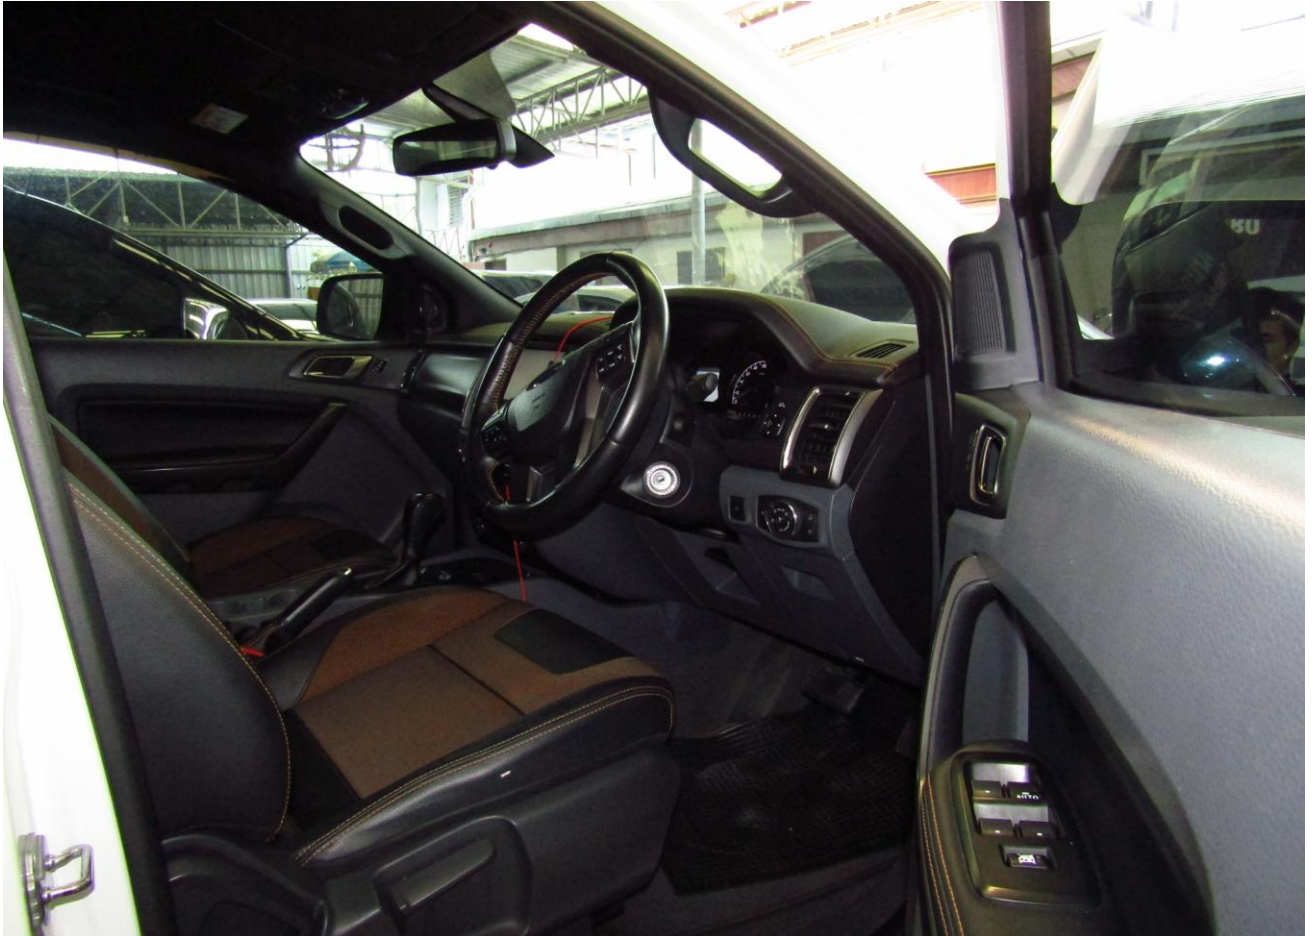
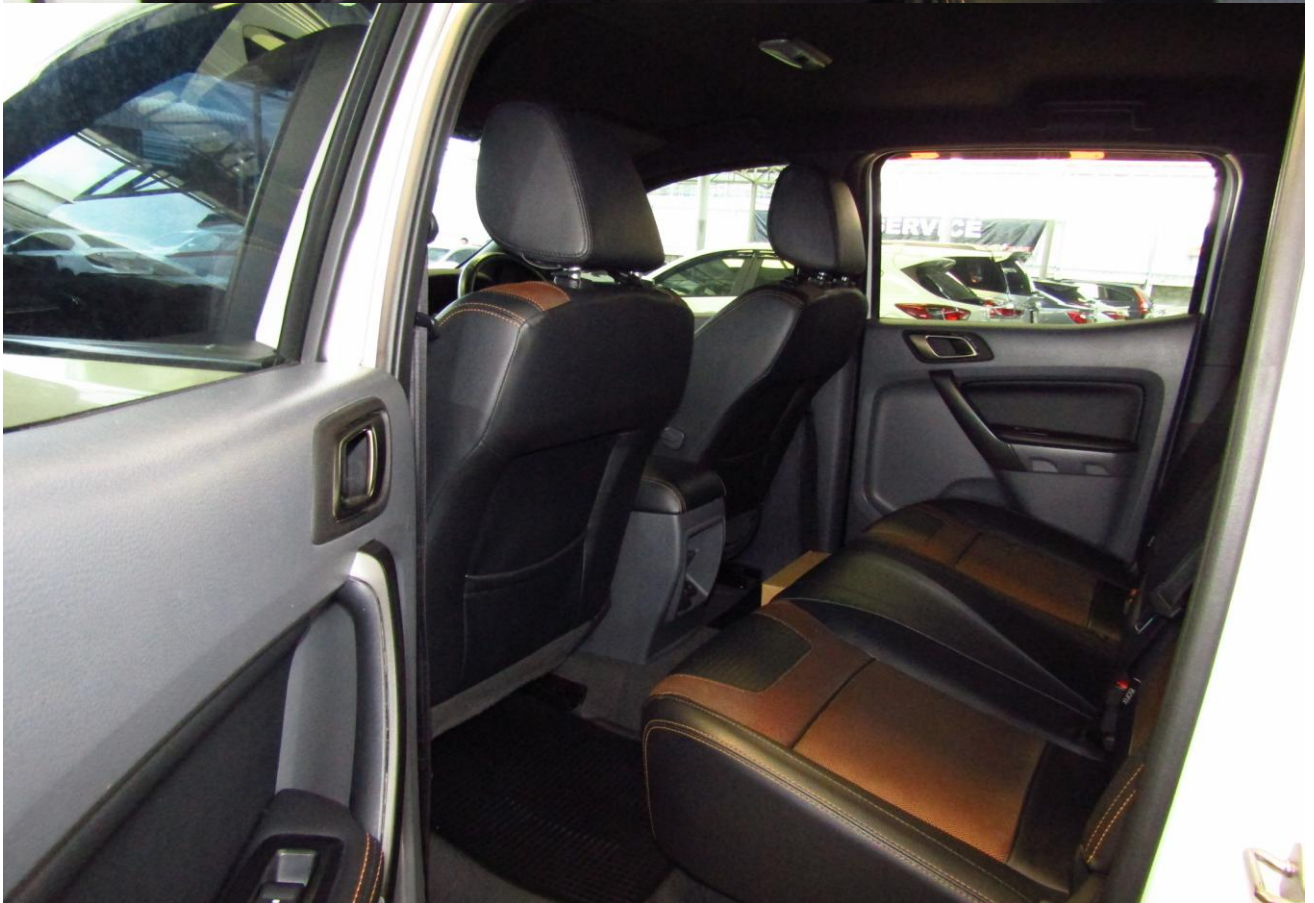
ภาพภายในด้านหน้า หลัง และ จุดบกพร่อง (ต่อ) - Interior Visual Details (Front, Rear and/or Defect) (Continued):

ที่นั่ง สภาพ Seat Appearance	เบาะคนขับ มีรอยขีด

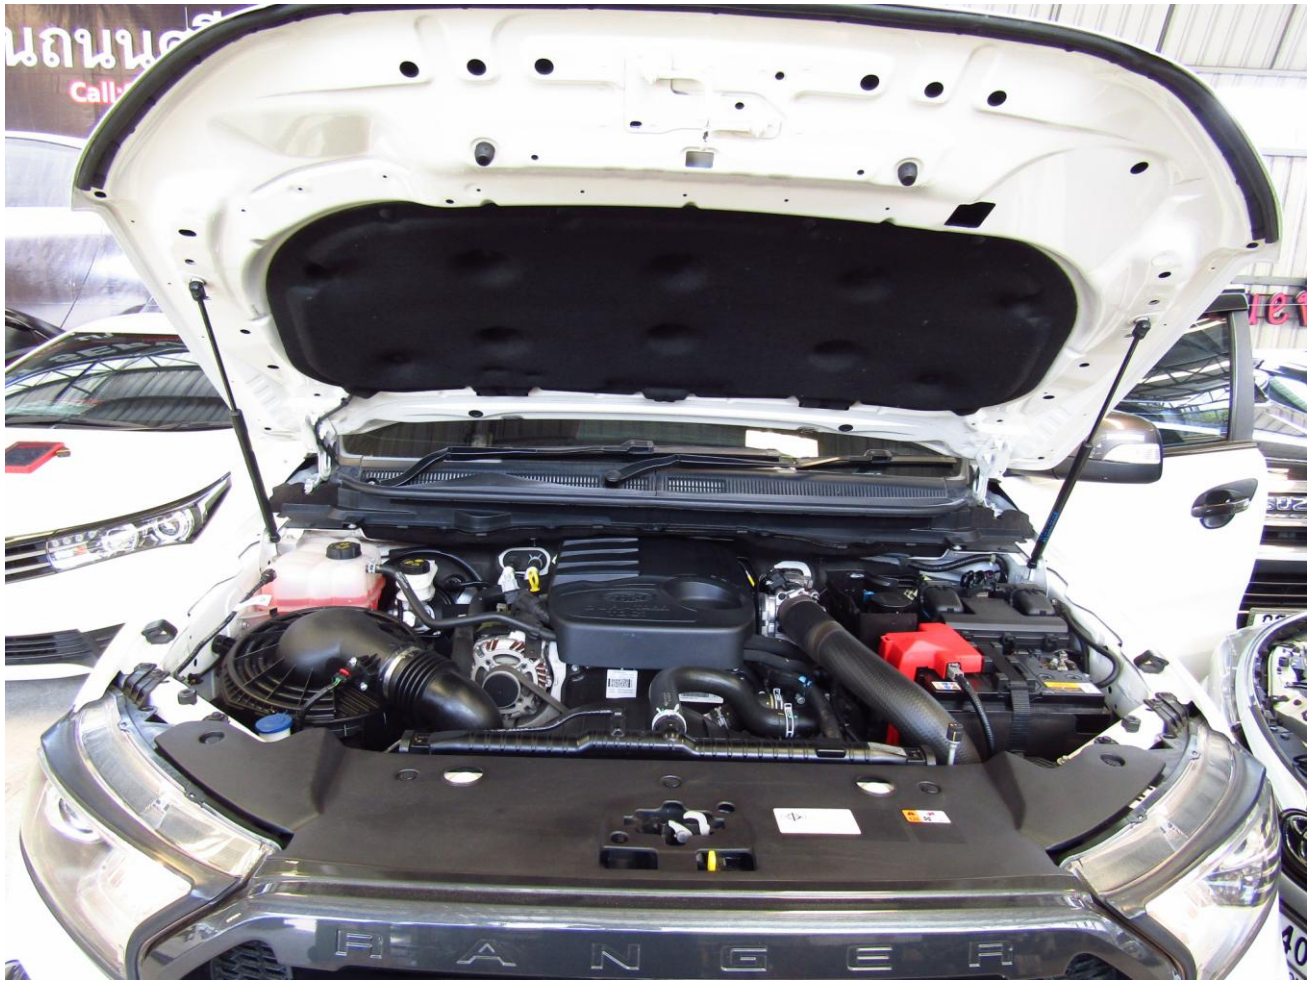
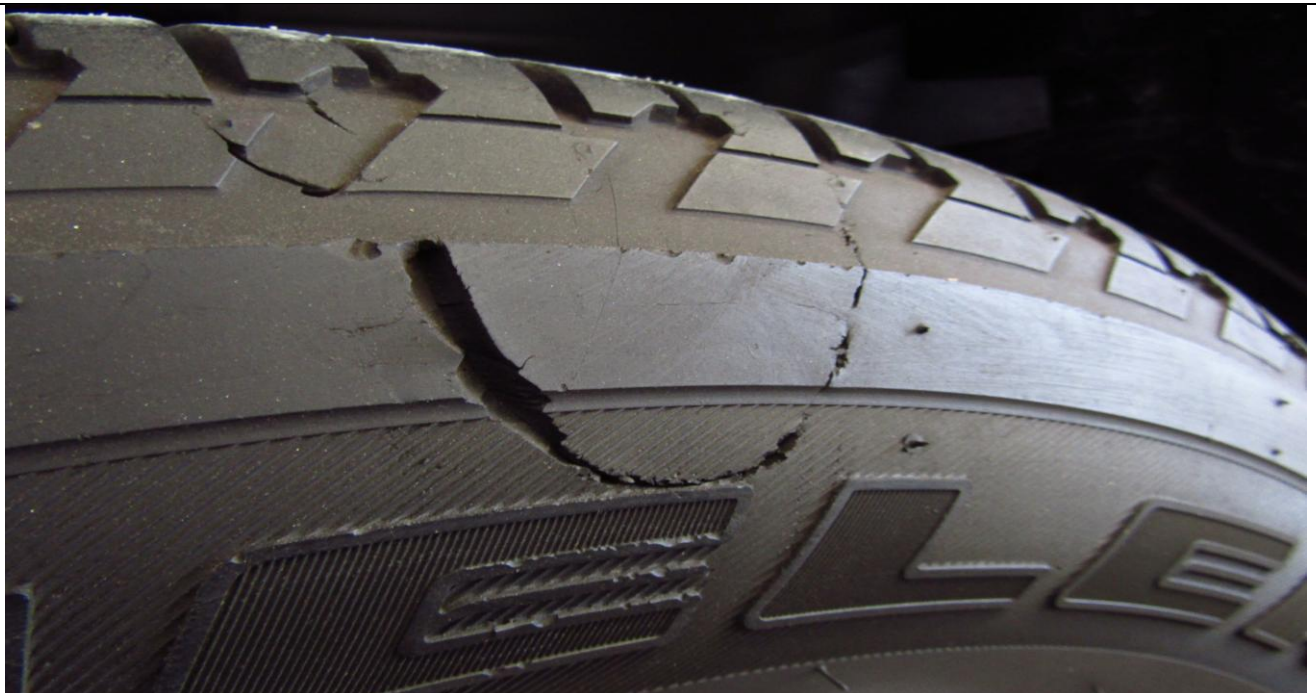
ภาพห้องเครื่อง - Engine Bay Visual Details:

เครื่องยนต์ไม่พบการรั่วซึม No any leak on engine	ใช่
 	รถสตาร์ทติดง่าย The car start without struggling	ใช่
