Vehicle Inspection Report

ยี่ห้อ/รุ่น (Make/Model): NISSAN TEANA	วันที่ตรวจสอบรถยนต์ (Date of Inspection): 10.5.61
เลขตัวถัง (VIN): MNTBBAL33Z0003270	เลขคำขอบริการ (Job No.) : I017/031-032
เลขเครื่องยนต์ (Engine No.): MR20 038368R	Vehicle Picture:

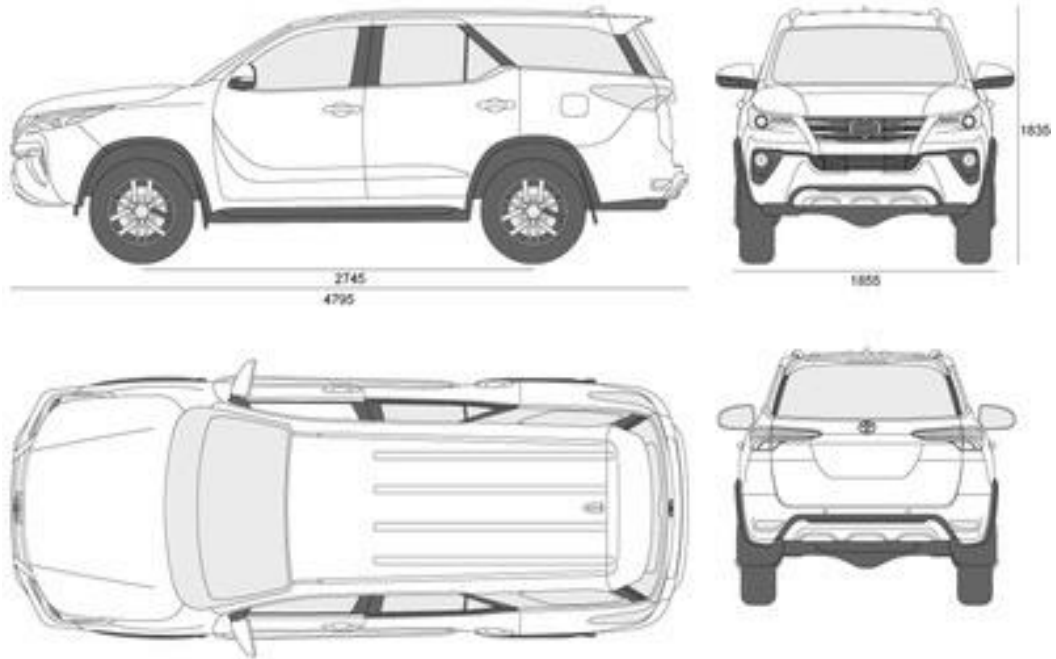
ความหนาสีรถ SUV, MPV - Paint Thickness on SUV, MPV vehicle:

ชิ้นส่วนยานยนต์ (Car Part)	ความหนาสี Paint Thickness (µm)			
	P1	P2	P3	Average
Front Wing (RH)				
Front Wing (LH)				
Front Door (RH)				
Front Door (LH)				
Rear Door (RH)				
Rear Door (LH)

ชิ้นส่วนยานยนต์ (Car Part)	ความหนาสี Paint Thickness (µm)			
	P1	P2	P3	Average
Rear Wing (RH)				
Rear Wing (LH)				
Front Bumper				
Rear Bumper				
Bonnet				
Roof				
Boot/Tail Gate
