Vehicle Inspection Report

สรุปผลการตรวจสอบ (Inspection Summary)

ยี่ห้อ/รุ่น (Make/Model): HONDA CR-V	วันที่ตรวจสอบรถยนต์ (Date of Inspection): 13.2.61
เลขตัวถัง (VIN): MRHRM2830DP100385	เลขคำขอบริการ (Job No.) : I017/0142-007
เลขเครื่องยนต์ (Engine No.): R20A61100631	Vehicle Picture:

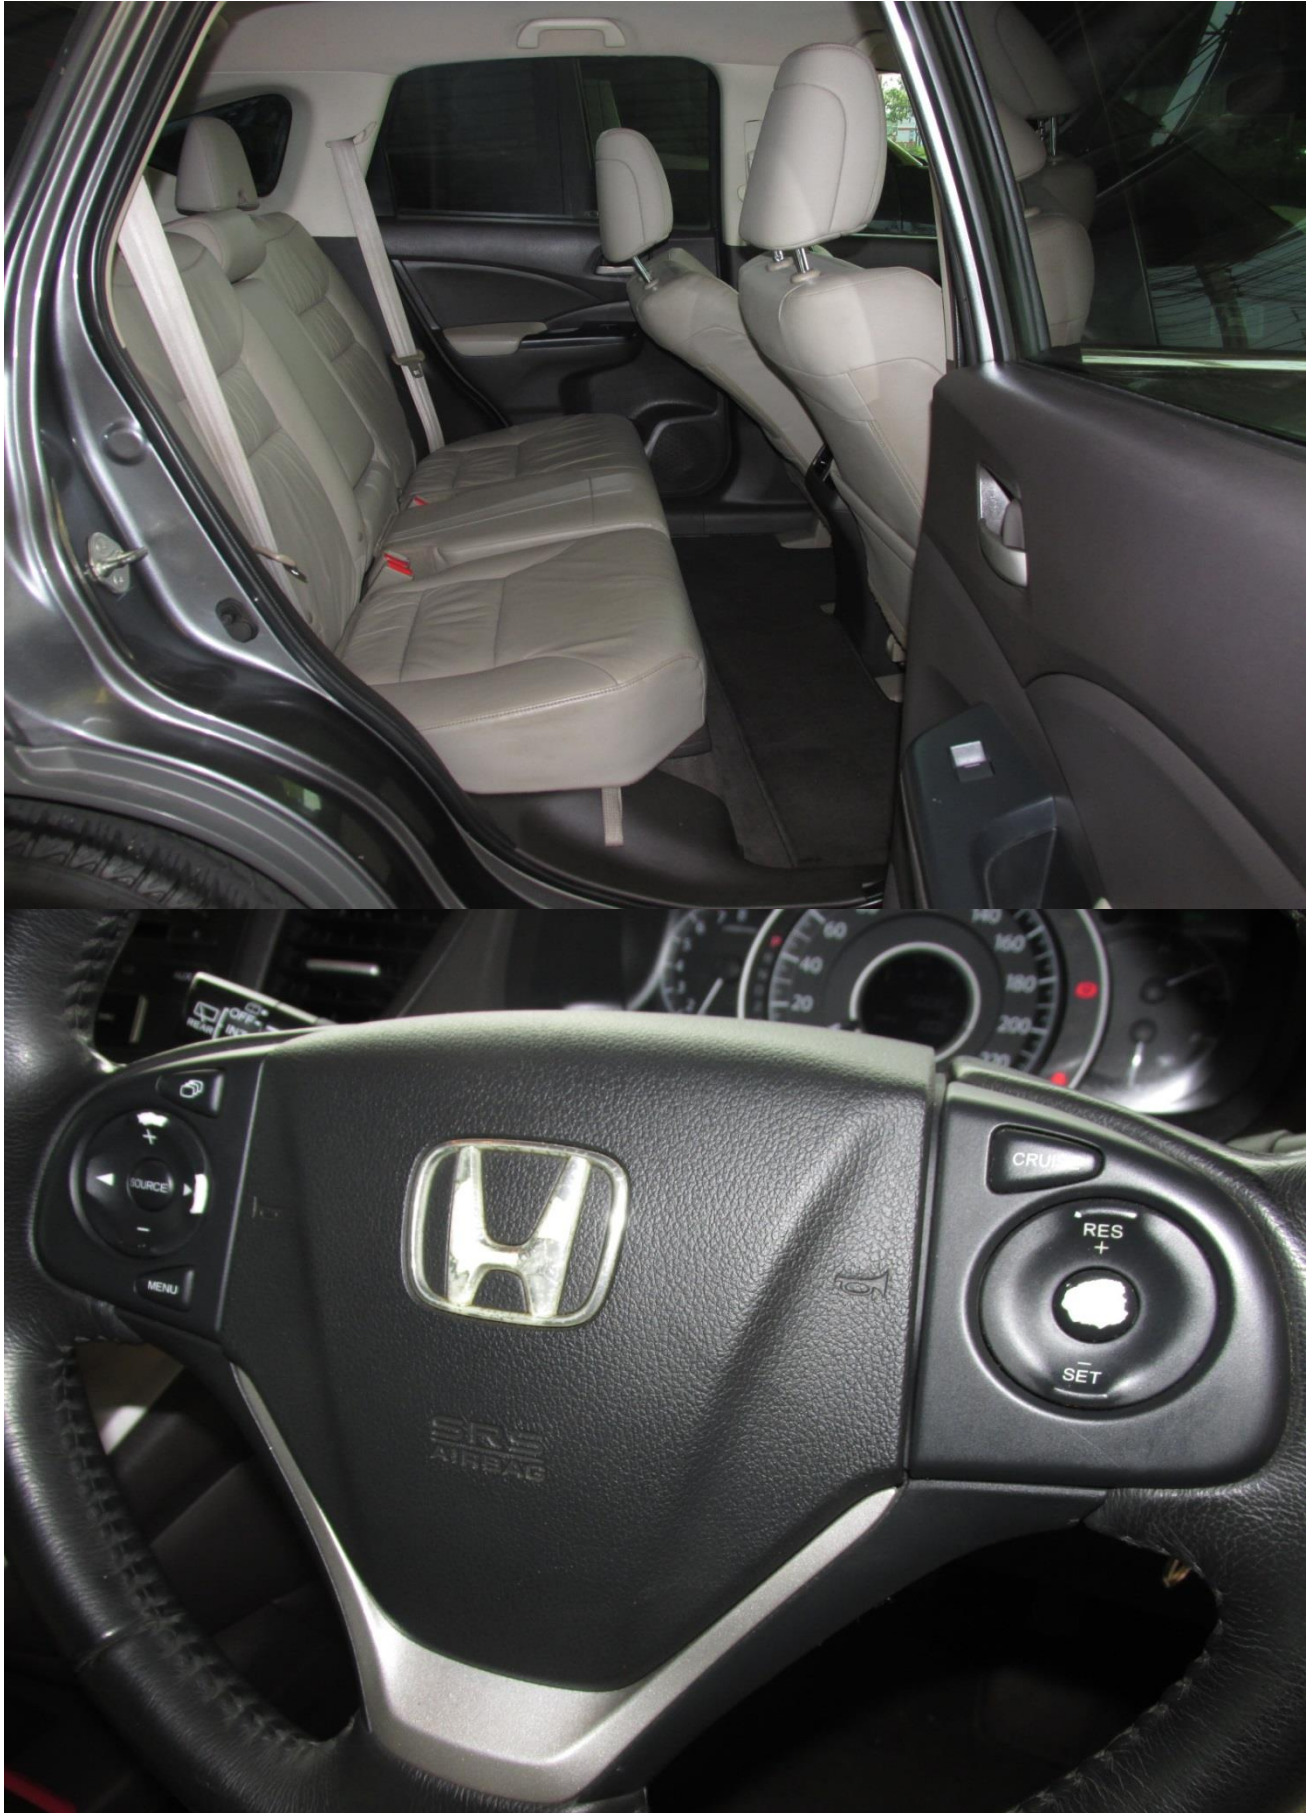
ภาพภายในด้านหน้า หลัง และ จุดบกพร่อง (ต่อ) - Interior Visual Details (Front, Rear and/or Defect) (Continued):

แผงคอนโซล Other Trims	แผงคอนโซลที่พวงมาลัยสัลดอก
