Vehicle Inspection Report

ยี่ห้อ/รุ่น (Brand/Model): ISUZU MU-7	วันที่ตรวจสอบรถยนต์ (Date of Inspection): 09.08.61
หมายเลขตัวถัง (VIN): MP1TFR85HBT123031	เลขคำขอบริการ (Job No.): IO17/092-076
หมายเลขเครื่องยนต์ (Engine No.): 4JJ1KB1866	Vehicle Picture:  
ปีที่ผลิต (Build Date): 2012	
สีรถ (Color): เทา	
ระยะการใช้งาน (Mileage): 169,146 ก.ม.	
หมายเลขทะเบียน (No. Plate): 6กท 3210	
วันครบกำหนดชำระภาษี (Registration Expiry): 2 ม.ค 62	
ชื่อลูกค้า (Customer Name): 54 นิวัฒน์	
ที่อยู่ (Address): ถนนราชพฤกษ์	
โทรศัพท์ (Tel):	
สถานที่ตรวจสอบรถ (Inspection Place): 54 นิวัฒน์

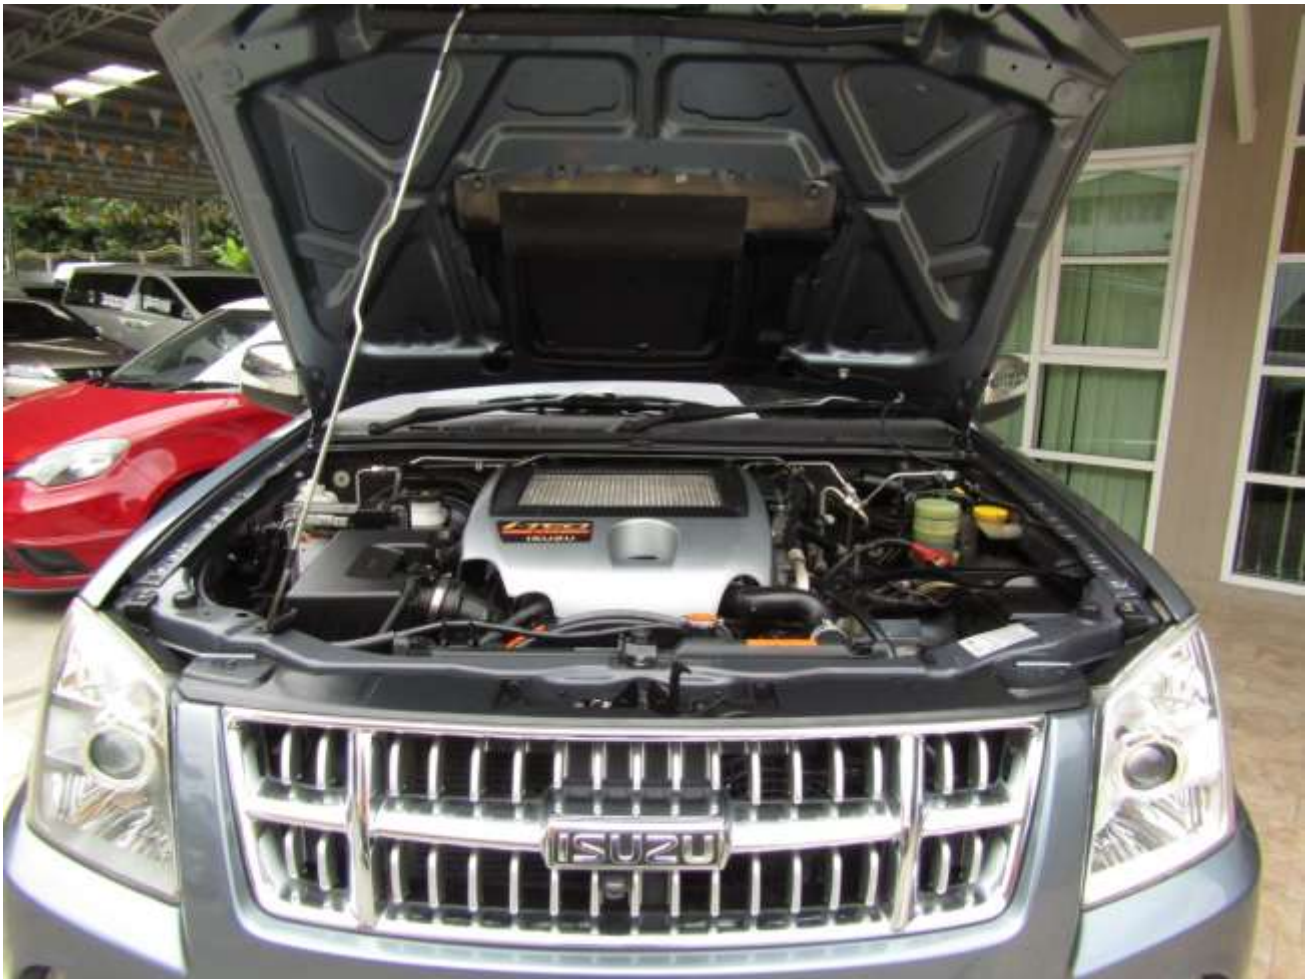
ภาพห้องเครื่อง - Engine Bay Visual Details:

แบตเตอรี่ไม่รั่ว และ ชุดยึด ไม่มีสนิม No any leak on battery and no corrosion on battery support bracket	ฐานแบตเตอรี่เป็นสนิม
