# Vehicle Inspection Report

ยี่ห้อ/รุ่น (Make/Model): CHEVROLET SPIN	วันที่ตรวจสอบรถยนต์ (Date of Inspection): 06.03.61
เลขตัวถัง (VIN): MJBJA75BOEJ010271	เลขคำขอบริการ (Job No.) : I018/027-025
เลขเครื่องยนต์ (Engine No.): B15D212131522BF7X0005	Vehicle Picture:  
ปีผลิต (Build Date): 2013	
สี (Color): ขาว	
เลขไมล์ (Mileage): 94752	
เลขทะเบียน (No. Plate): กจ 3559	
ทะเบียนหมดอายุ (Registration Expiry): 28 พ.ค 61	
ชื่อลูกค้า Customer Name: BB SMART CAR 1	
ที่อยู่ (Address):	
โทรศัพท์ (Tel):	
สถานที่ตรวจสอบรถ (Inspection Place): BB SMART CAR 1

รถสภาพดี โครงสร้างไม่เคยอุบัติเหตุ ไม่เคยจมน้ำและไฟไหม้

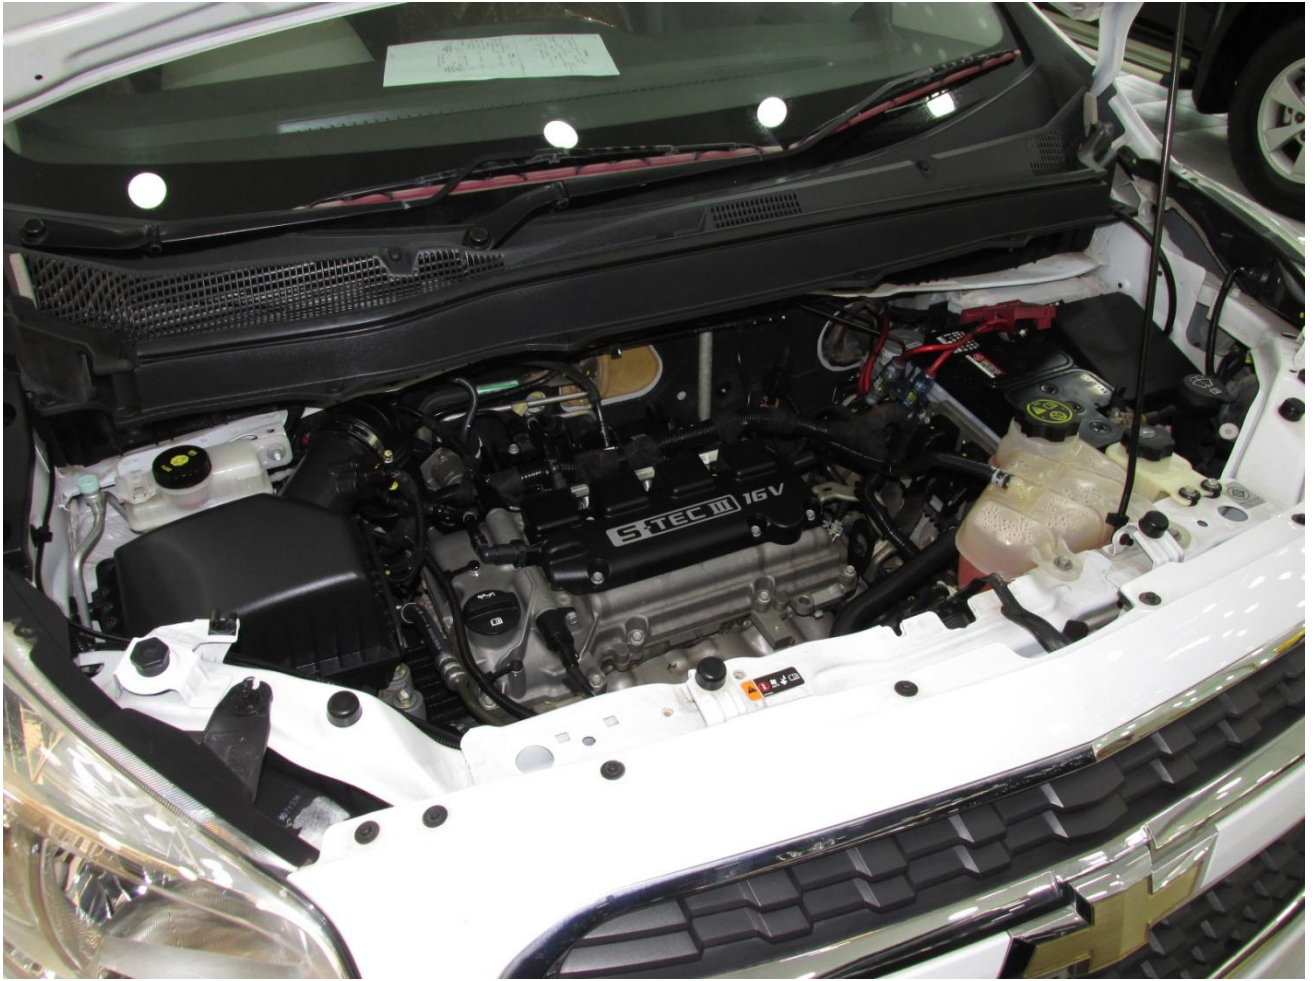
ภาพห้องเครื่อง - Engine Bay Visual Details

เครื่องยนต์ไม่พบการรั่วซึม No any leak on engine	ใช่

การรั่วไหลของน้ำมัน Fluid Leaks	ไม่มี

หม้อน้ำ และฝาหม้อน้ำ Radiator & Cap	สภาพดีตามอายุการใช้งาน																																					
	รอก และสายพาน Drive Belt & Pulleys	สภาพดีตามอายุการใช้งาน																																					
	หม้อลมเบรก Brake Booster	สภาพดีตามอายุการใช้งาน																																					
	แม่ปั้มเบรก Master Cylinder Pressure	สภาพดีตามอายุการใช้งาน																																					
	แบตเตอรี่ไม่รั่ว และ ชุดยึด ไม่มีสนิม No any leak on battery and no corrosion on battery support bracket	สภาพดีตามอายุการใช้งาน																																					
	การทดสอบ แบตเตอรี่ Battery Test Note: If state of charge is lower than 80%, battery need to fully recharge before used. (ถ้า state of charge ต่ำกว่า 80% ควรทำการชาร์ต แบตเตอรี่ให้เต็มก่อนใช้งาน)	<table border="1"> <thead> <tr> <th colspan="2">Battery Test</th> </tr> </thead> <tbody> <tr> <td>Voltage</td> <td>12.48 V</td> </tr> <tr> <td>Rating</td> <td>590 CCA</td> </tr> <tr> <td>Current</td> <td>753 CCA</td> </tr> <tr> <td>Internal resistance</td> <td>3.59 mΩ</td> </tr> <tr> <td>State of Charge</td> <td>68 %</td> </tr> <tr> <td>State of Health</td> <td>100 %</td> </tr> <tr> <td>Status</td> <td>Great</td> </tr> <tr> <td>Test Date</td> <td>06.03.61</td> </tr> </tbody> </table>	Battery Test		Voltage	12.48 V	Rating	590 CCA	Current	753 CCA	Internal resistance	3.59 mΩ	State of Charge	68 %	State of Health	100 %	Status	Great	Test Date	06.03.61	<table border="1"> <thead> <tr> <th colspan="2">Charging System Test at 2000 rpm</th> </tr> </thead> <tbody> <tr> <td>Voltage</td> <td>14.75 V</td> </tr> <tr> <td>Status</td> <td>Normal</td> </tr> <tr> <th colspan="2">Start System Test</th> </tr> <tr> <td>Start Voltage</td> <td>10.41 V</td> </tr> <tr> <td>Status</td> <td>Normal</td> </tr> <tr> <th colspan="2">Max. Load Test at 2000 rpm</th> </tr> <tr> <td>Max. Load Voltage</td> <td>14.68 V</td> </tr> <tr> <td>Status</td> <td>Normal</td> </tr> </tbody> </table>	Charging System Test at 2000 rpm		Voltage	14.75 V	Status	Normal	Start System Test		Start Voltage	10.41 V	Status	Normal	Max. Load Test at 2000 rpm		Max. Load Voltage	14.68 V	Status	Normal
