# Vehicle Inspection Report

ยี่ห้อ/รุ่น (Brand/Model): NISSAN GT-R (R35) 3.8 AT	วันที่ตรวจสอบรถยนต์ (Date of Inspection): 19-02-64
หมายเลขตัวถัง (VIN): R35-000395	เลขคำขอบริการ (Job No.): I021/0004-01
หมายเลขเครื่องยนต์ (Engine No.): VR38-001550A	Vehicle Picture:

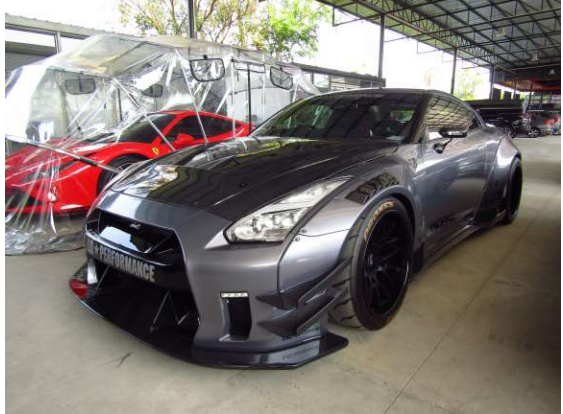
ข้อคิดเห็นทั่วไป (General Comments):รถสภาพดี โครงสร้างไม่เคยเกิดอุบัติเหตุ ไม่เคยจมน้ำและไฟไหม้ รถได้ทำการแร็ปสติ๊กเกอร์เป็นสีเทา ขอบประตูหน้าซ้ายและขวาพ่นสีเป็นสีน้ำเงิน ชุดแต่ง LIBERTYWALK รอบคัน	
--	--
