Vehicle Inspection Report

ยี่ห้อ/รุ่น (Brand/Model): BENZ E200 CGI BE	วันที่ตรวจสอบรถยนต์ (Date of Inspection): 11.10.61
หมายเลขตัวถัง (VIN): WDD212048 6L 014844	เลขคำขอบริการ (Job No.) : I018/094-035
หมายเลขเครื่องยนต์ (Engine No.): 271860 30 185615	Vehicle Picture:  
ปีที่ผลิต (Build Date): 2011	
สีรถ (Color): เทา	
ระยะการใช้งาน(Mileage): 58,448 ก.ม	
หมายเลขทะเบียน (No. Plate): ญง 2507	
วันครบกำหนดชำระภาษี (Registration Expiry): 6 มิ.ย 62	
ชื่อลูกค้า (Customer Name): AUTOBEST	
ที่อยู่(Address):	
โทรศัพท์ (Tel):	
สถานที่ตรวจสอบรถ (Inspection Place): AUTOBEST

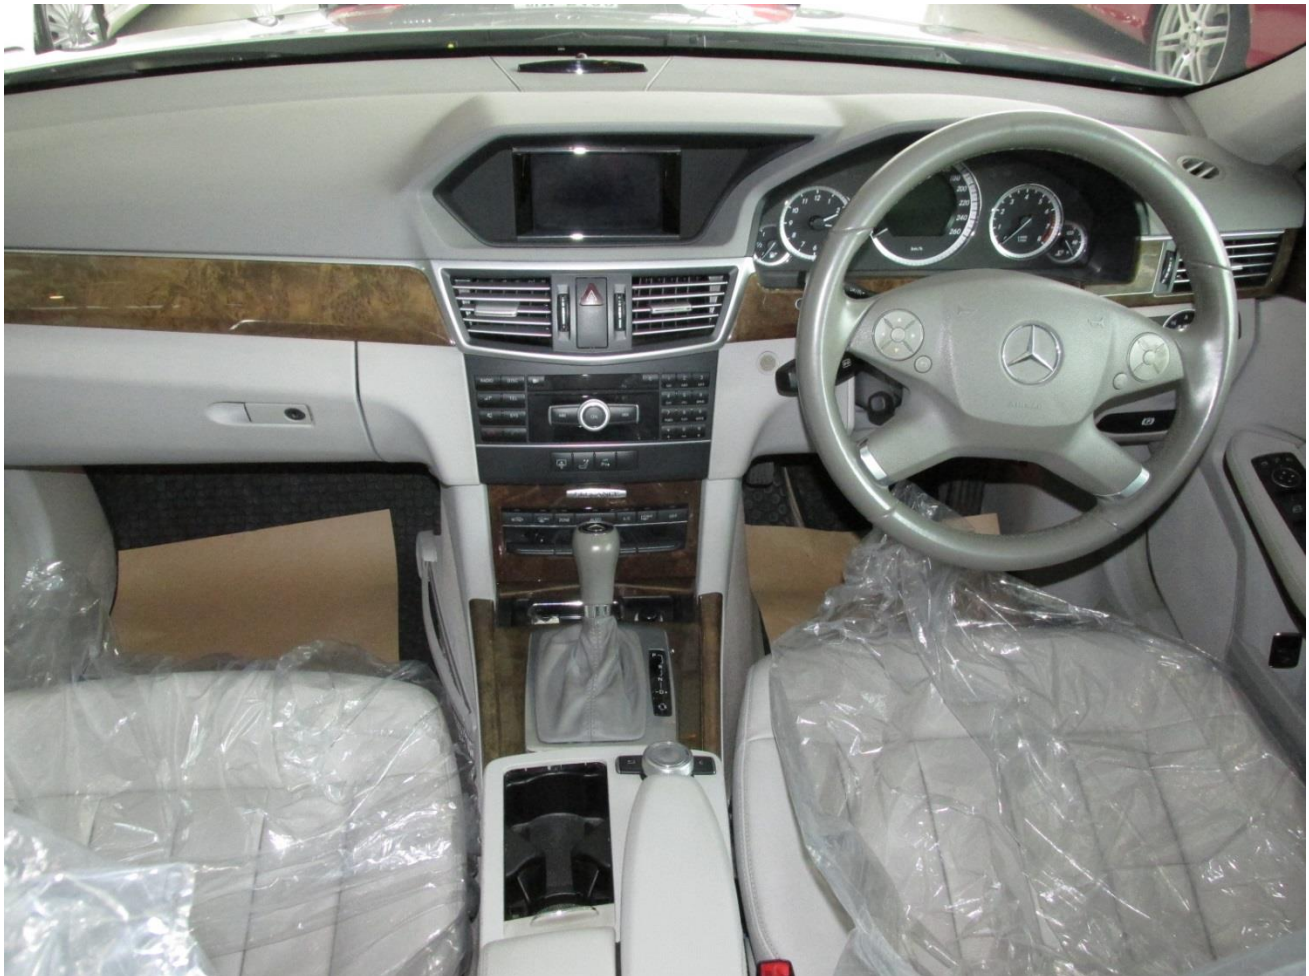
ภาพภายในด้านหน้า หลัง และ จุดบกพร่อง - Interior Visual Details (Front, Rear and/or Defect):

ที่นั่ง สภาพ Seat Appearance	สภาพดีตามอายุการใช้งาน
 	การทำงาน การปรับ และการล็อกเบาะ Seat Adjust functional	ทำงานได้ดี
 	สภาพ รางได้เบาะ Seat slide adjust rail	สภาพดีตามอายุการใช้งาน
 	เข็มขัดนิรภัย Seat Belts	สภาพดีตามอายุการใช้งาน
 	แผงคอนโซลหน้า Other Trims	สภาพดีตามอายุการใช้งาน
 	เครื่องเสียงภายในรถ Radio/ Multiplayer	เปิด-ปิด ปกติ
 	ลำโพง Speaker working	ทำงานปกติ
 	ไล่ฝ้ากระจกหลัง Rear Window Demister	สภาพดีไม่พบรอยขาด
 	อุปกรณ์ปรับอากาศทำความเย็นและความร้อน Air Condition/Heater	ทำงานปกติ
 	ชุดปัดน้ำฝน และระบบฉีดน้ำกระจก Washers & Wipers	ทำงานปกติ
 	แตร Horn	ทำงานปกติ
 	บานพับ และกลอนประตู Doors, Locks & Hinges	สภาพดีเหมาะสมกับอายุการใช้งาน
 	การเปิดประตูจากด้านใน Door Handle (inside)	ทำงานได้ดี
 	สภาพยางขอบประตู Weather Strip	สภาพดีเหมาะสมกับอายุการใช้งาน
 	การทำงานของกระจกเลื่อนไฟฟ้า Window Operation	ทำงานเปิด-ปิด ปกติ

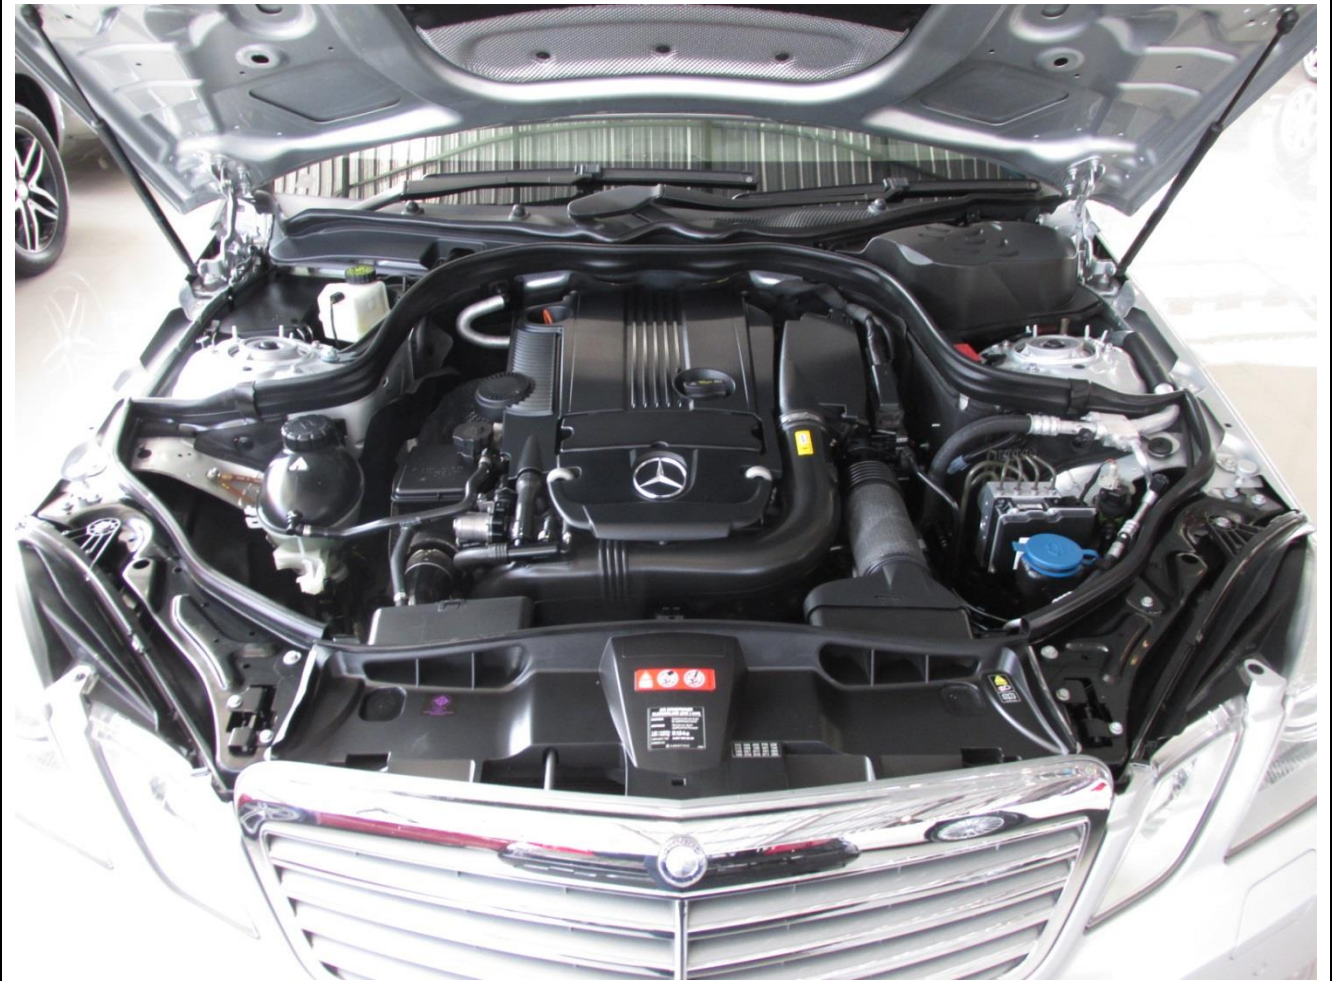
ภาพห้องเครื่อง - Engine Bay Visual Details:

การทดสอบ แบตเตอรี่ Battery Test	<table border="1"> <thead> <tr> <th colspan="2">Battery Test</th> </tr> </thead> <tbody> <tr> <td>Voltage</td> <td>11.80 V</td> </tr> <tr> <td>Rating</td> <td>810 CCA</td> </tr> <tr> <td>Current</td> <td>511 CCA</td> </tr> <tr> <td>Internal resistance</td> <td>5.29 mΩ</td> </tr> <tr> <td>State of Charge</td> <td>0 %</td> </tr> <tr> <td>State of Health</td> <td>41 %</td> </tr> <tr> <td>Status</td> <td>Replace</td> </tr> <tr> <td>Test Date</td> <td>11.10.61</td> </tr> </tbody> </table>	Battery Test		Voltage	11.80 V	Rating	810 CCA	Current	511 CCA	Internal resistance	5.29 mΩ	State of Charge	0 %	State of Health	41 %	Status	Replace	Test Date	11.10.61	<table border="1"> <thead> <tr> <th colspan="2">Charging System Test at 2000 rpm</th> </tr> </thead> <tbody> <tr> <td>Voltage</td> <td>14.58 V</td> </tr> <tr> <td>Status</td> <td>Normal</td> </tr> <tr> <th colspan="2">Start System Test</th> </tr> <tr> <td>Start Voltage</td> <td>10.05 V</td> </tr> <tr> <td>Status</td> <td>Normal</td> </tr> <tr> <th colspan="2">Max. Load Test at 2000 rpm</th> </tr> <tr> <td>Max. Load Voltage</td> <td>14.36 V</td> </tr> <tr> <td>Status</td> <td>Normal</td> </tr> </tbody> </table>	Charging System Test at 2000 rpm		Voltage	14.58 V	Status	Normal	Start System Test		Start Voltage	10.05 V	Status	Normal	Max. Load Test at 2000 rpm		Max. Load Voltage	14.36 V	Status	Normal
