Vehicle Inspection Report

| ยี่ห้อ/รุ่น (Brand/Model): ISUZU D-MAX SPACECAB 1.9 M/T | วันที่ตรวจสอบรถยนต์ (Date of Inspection): 12-11-63 |
| หมายเลขตัวถัง (VIN): MP1TFR87JGG038284 | เลขคำขอบริการ (Job No.): I020/0056-05 |

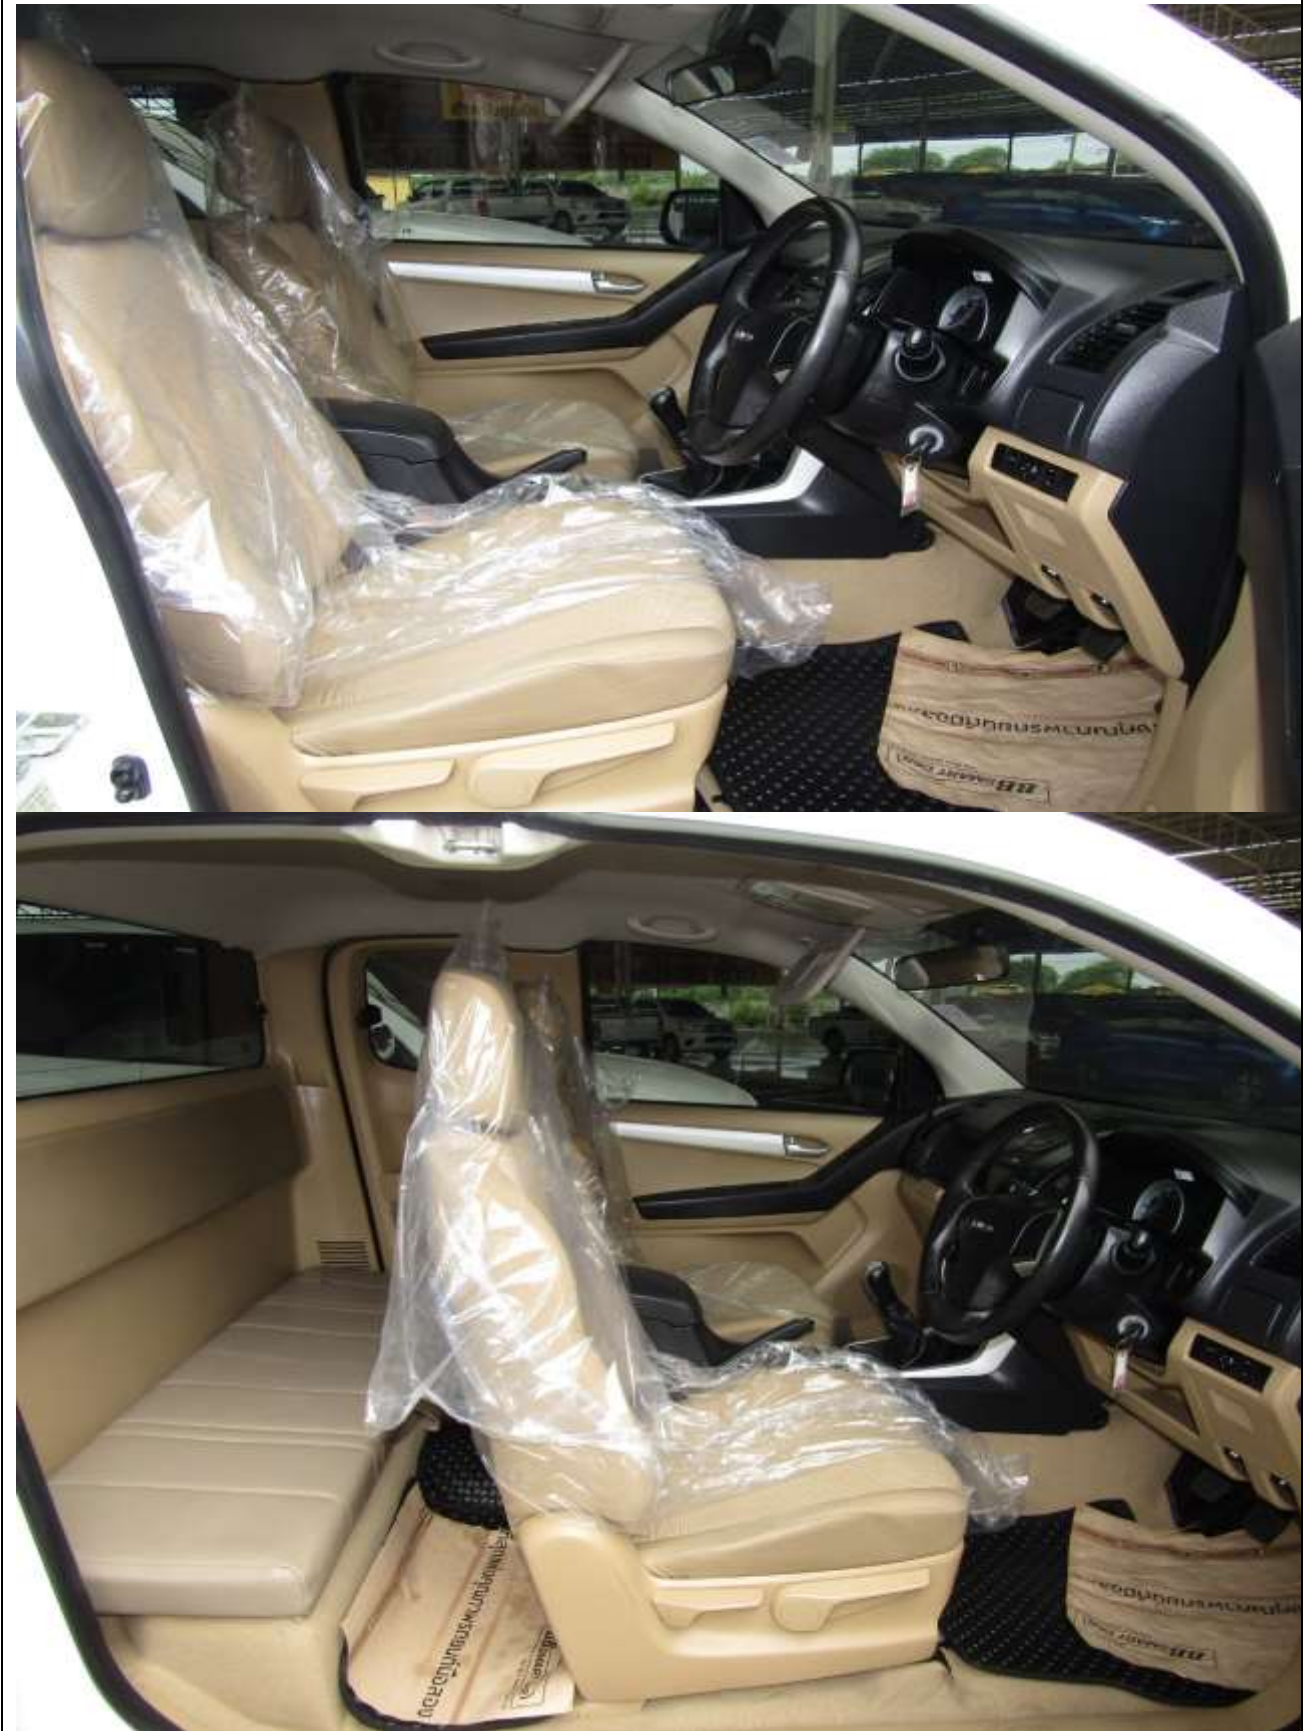
ภาพภายในด้านหน้า หลัง และ จุดบกพร่อง (ต่อ) - Interior Visual Details (Front, Rear and/or Defect) (Continued):

| | ที่นั่ง สภาพ Seat Appearance | สภาพดีตามอายุการใช้งาน |
| | การทำงาน การปรับ และการล็อก เบาะ Seat Adjust functional | ทำงานได้ดี |
| | สภาพ รางใต้เบาะ Seat slide adjust rail | สภาพดีตามอายุการใช้งาน |
| | เข็มขัดนิรภัย Seat Belts | สภาพดีตามอายุการใช้งาน |

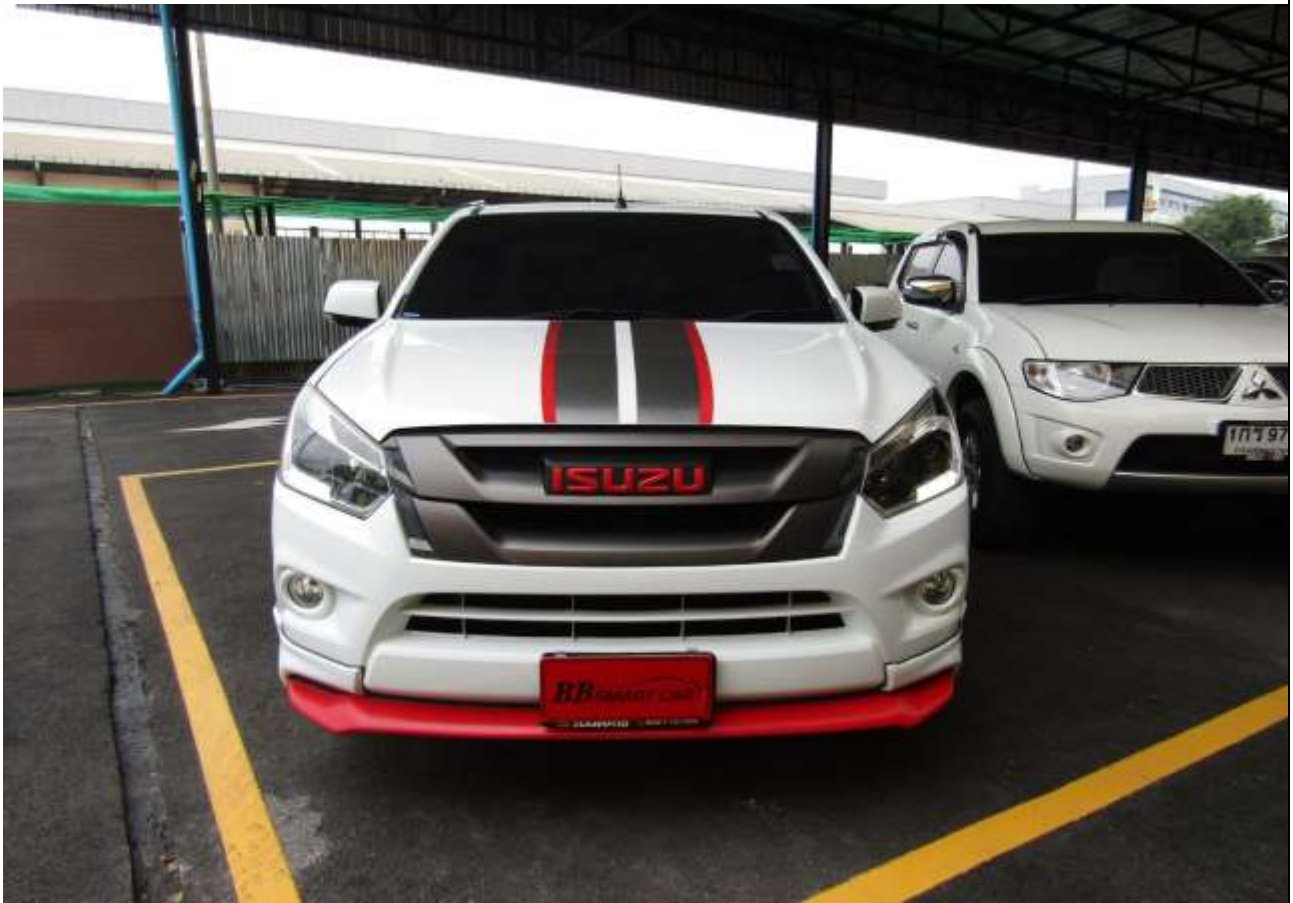
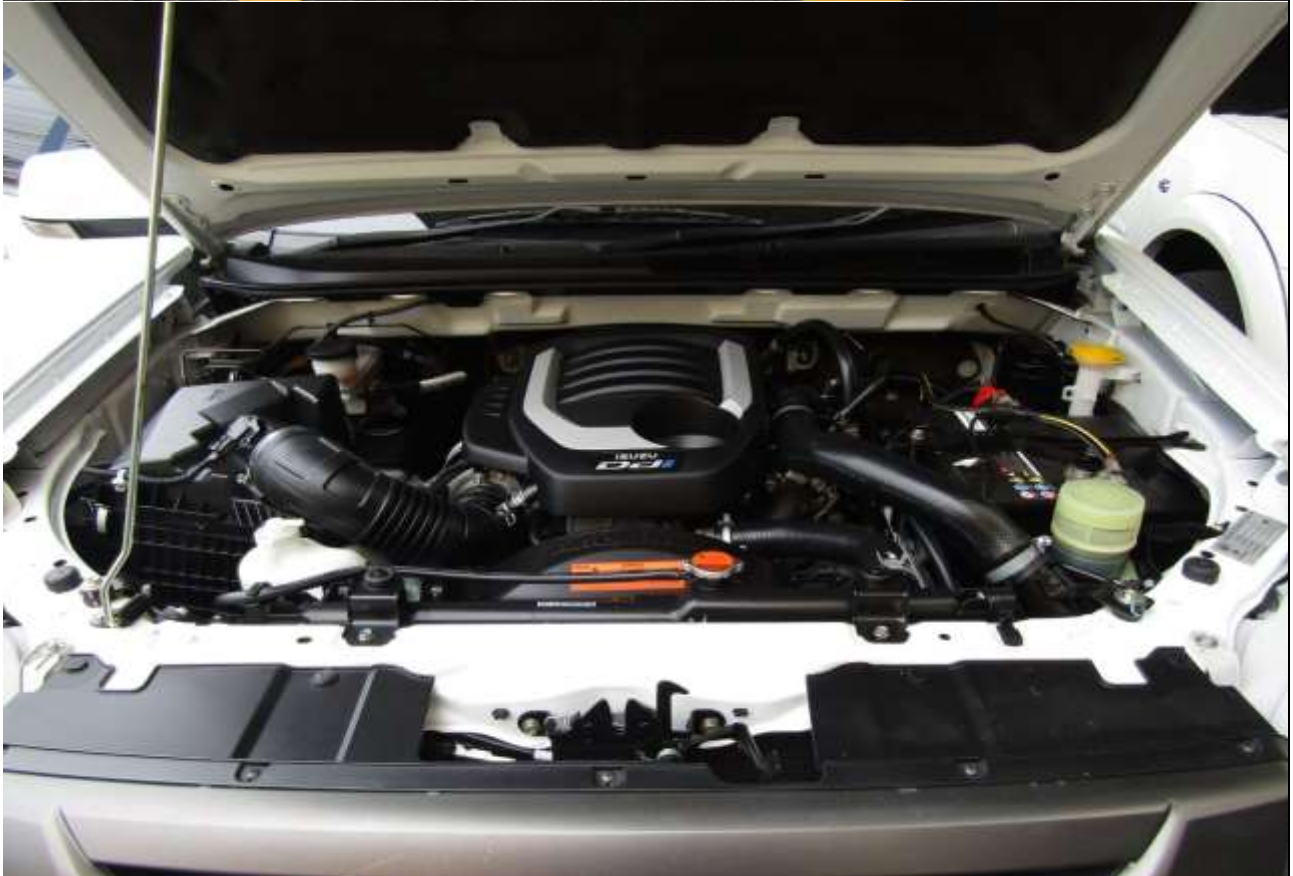
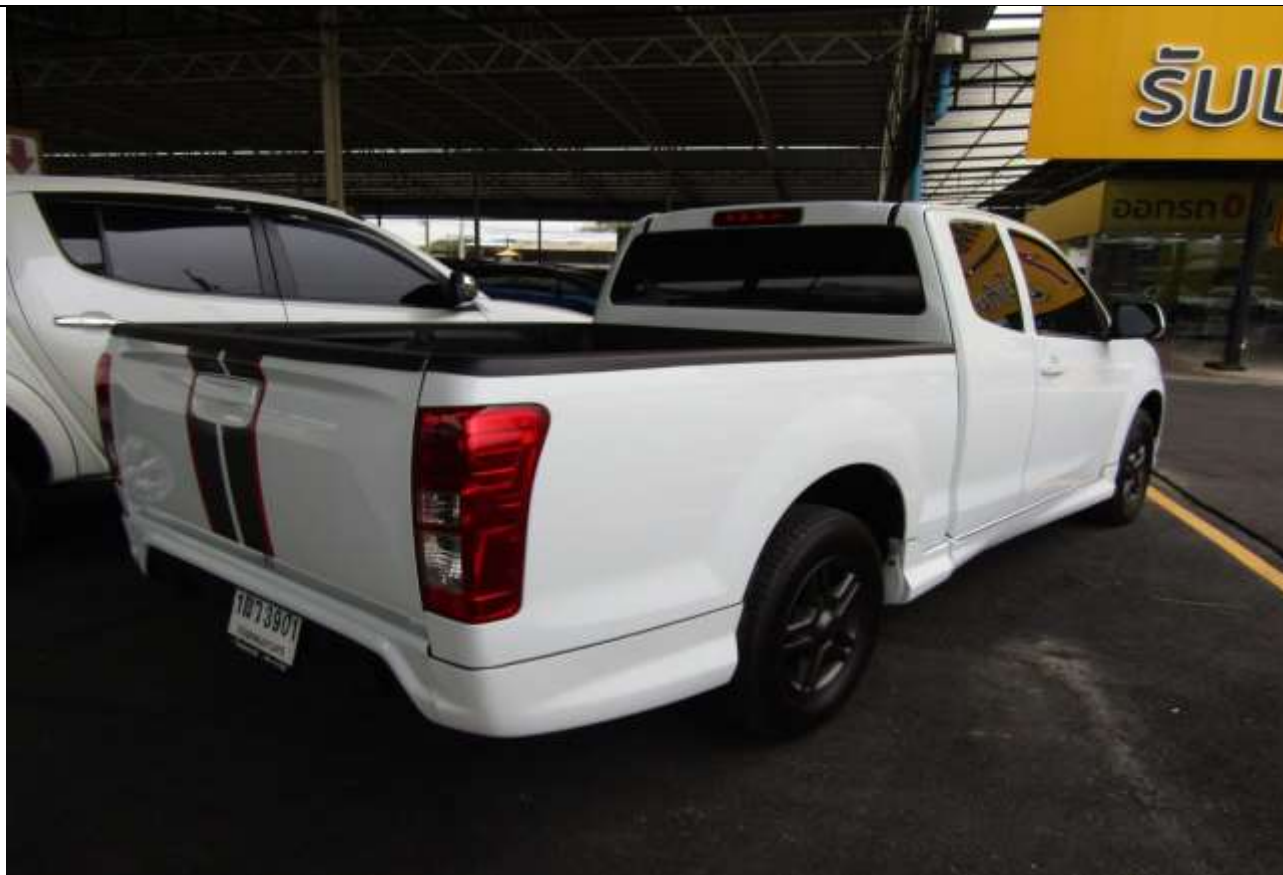
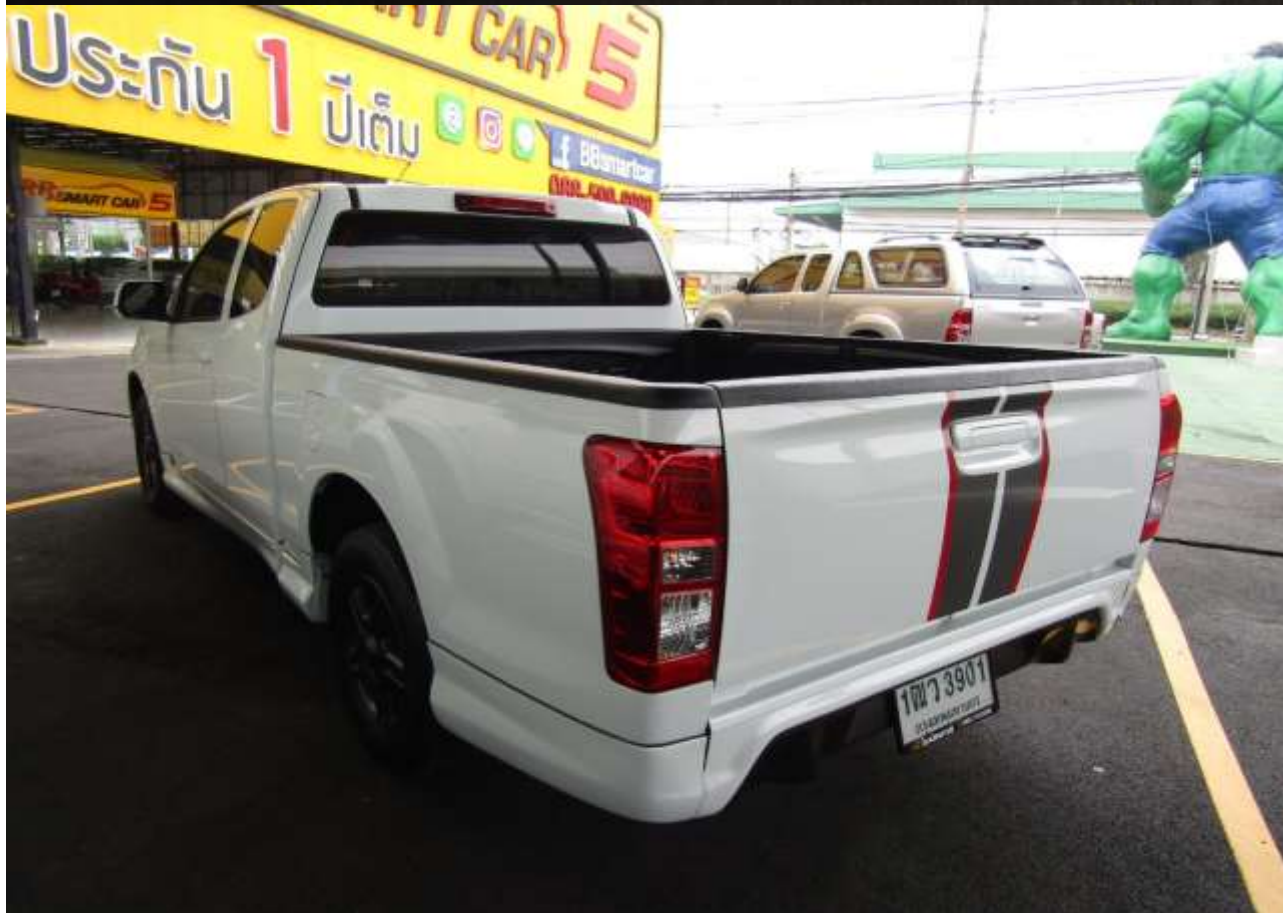
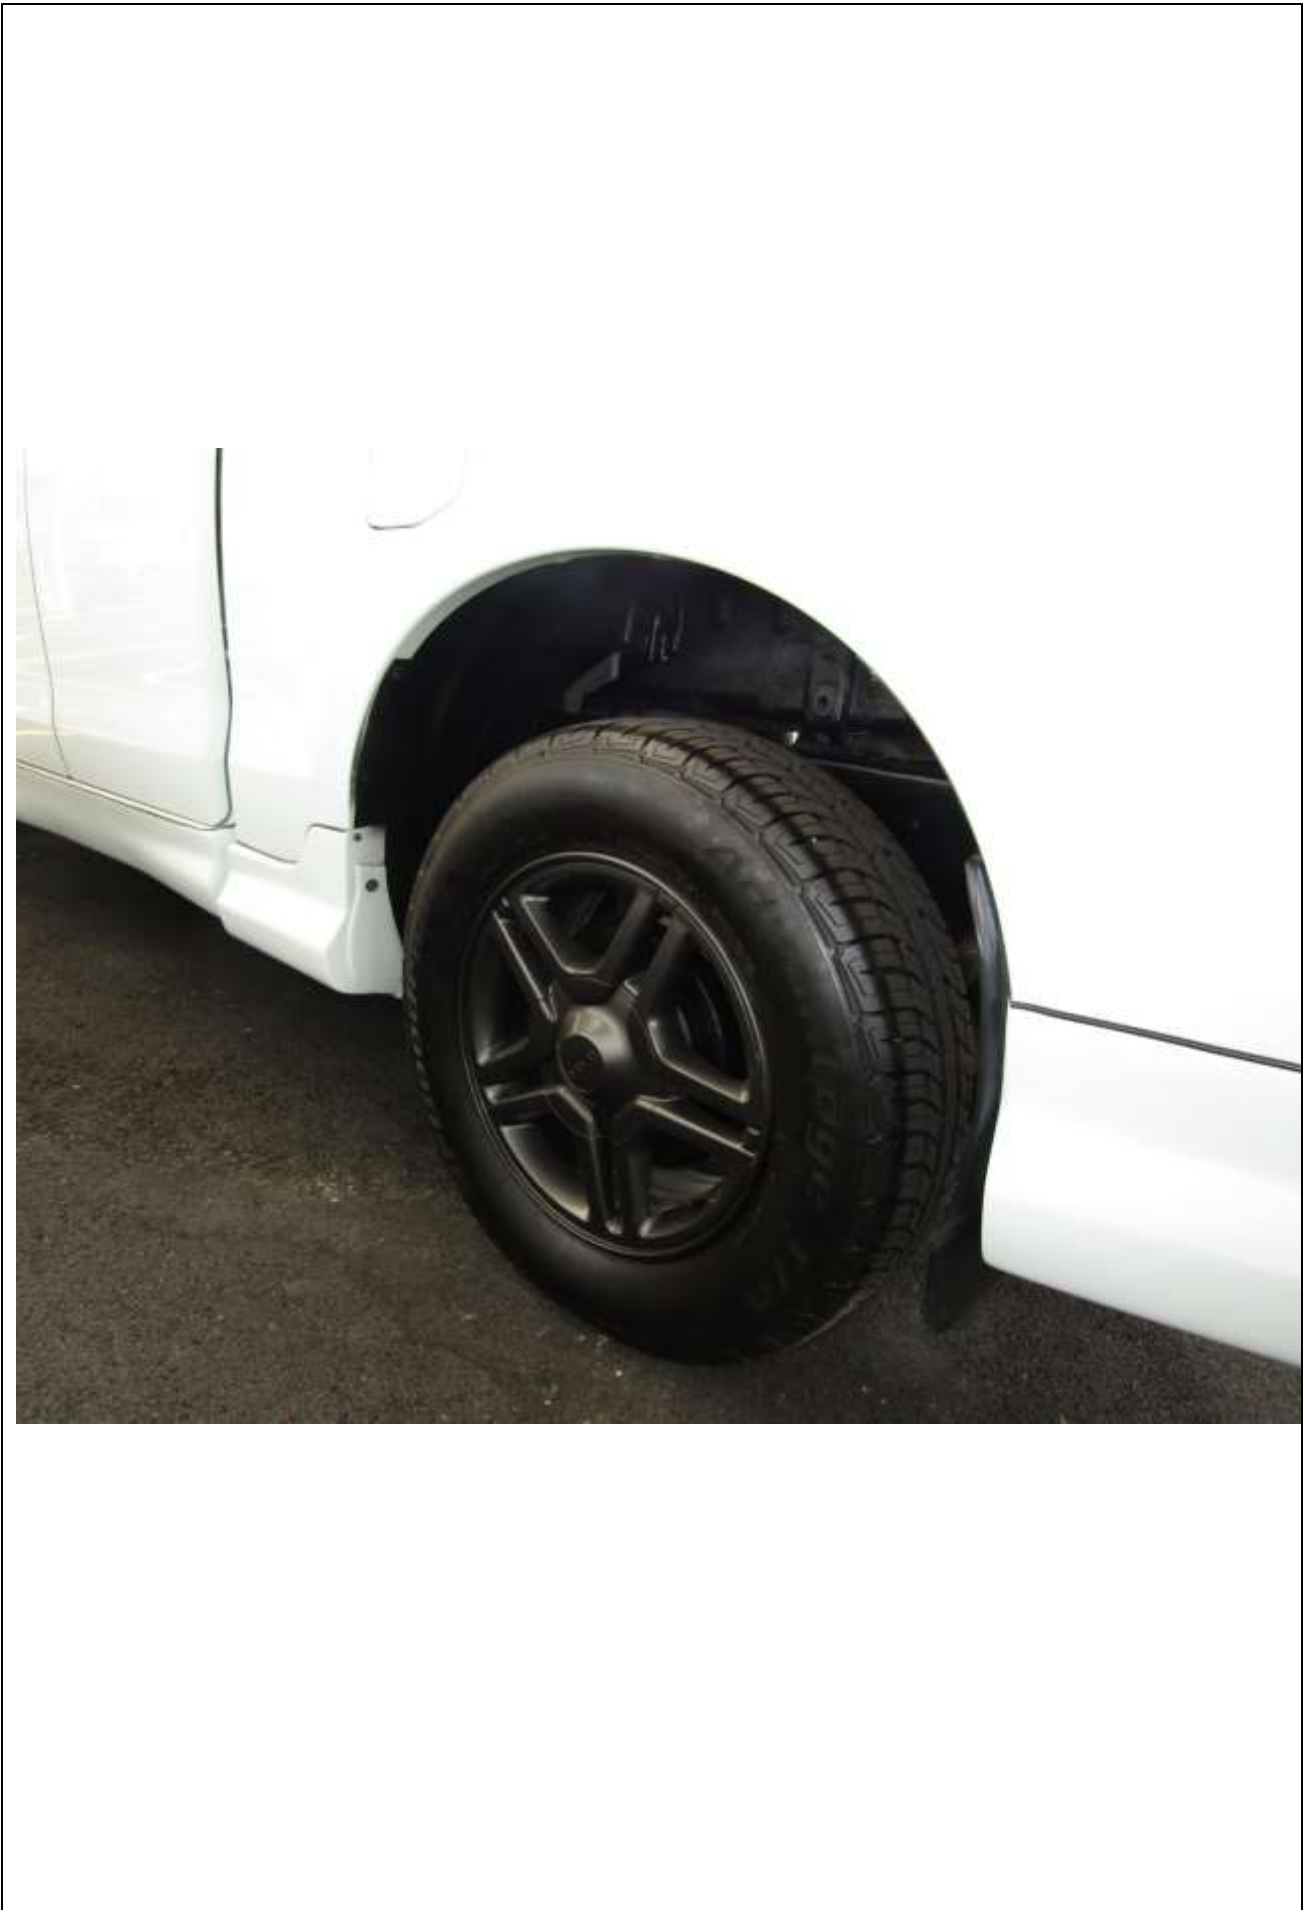
ภาพภายนอก - Exterior Visual Details:

| | กันชนหน้า Front Bumper | สภาพดี |
| | ฝากระโปรงหน้ารถ Bonnet | สภาพดี |
| | กระจกบังลมหน้า Windshield | สภาพดี |
| | หลังคา Roof | สภาพดี |
| | ประตูหน้าขวา Front Right Door | สภาพดี |
| | ประตูหน้าซ้าย Front Left Door | สภาพดี |
