## Vehicle Inspection Report

ยี่ห้อ/รุ่น (Brand/Model): TOYOTA COMMUTER 3.0 AT	วันที่ตรวจสอบรถยนต์(Date of Inspection): 15/01/64
หมายเลขตัวถัง (VIN): MMKST22P805120115	เลขค่าขอบริการ (Job No.): I020/0150-39
หมายเลขเครื่องยนต์ (Engine No.): 1KDU942103	<p>Vehicle Picture:</p>  
ปีที่ผลิต (Build Date):	
สีรถ (Color): ขาว	
ระยะการใช้งาน(Mileage): 122,196 กม.	
หมายเลขทะเบียน (No. Plate): 34-1855	
วันครบกำหนดชำระภาษี (Registration Expiry):	
ชื่อลูกค้า(Customer Name) : .@1กรณโณอาณาจักรรถยนต์เพชร ชมพู(8888)	
ที่อยู่(Address): พหลโยธิน คอนเมือง รังสิต	
โทรศัพท์ (Tel): 081-344-4422	
สถานที่ตรวจสอบรถ (Inspection Place):.@1กรณโณอาณาจักร รถยนต์เพชรชมพู (8888)

ข้อคิดเห็นทั่วไป (General Comments):รถสภาพดี โครงสร้างไม่เคยมีอุบัติเหตุ ไม่เคยจมน้ำและไฟไหม้

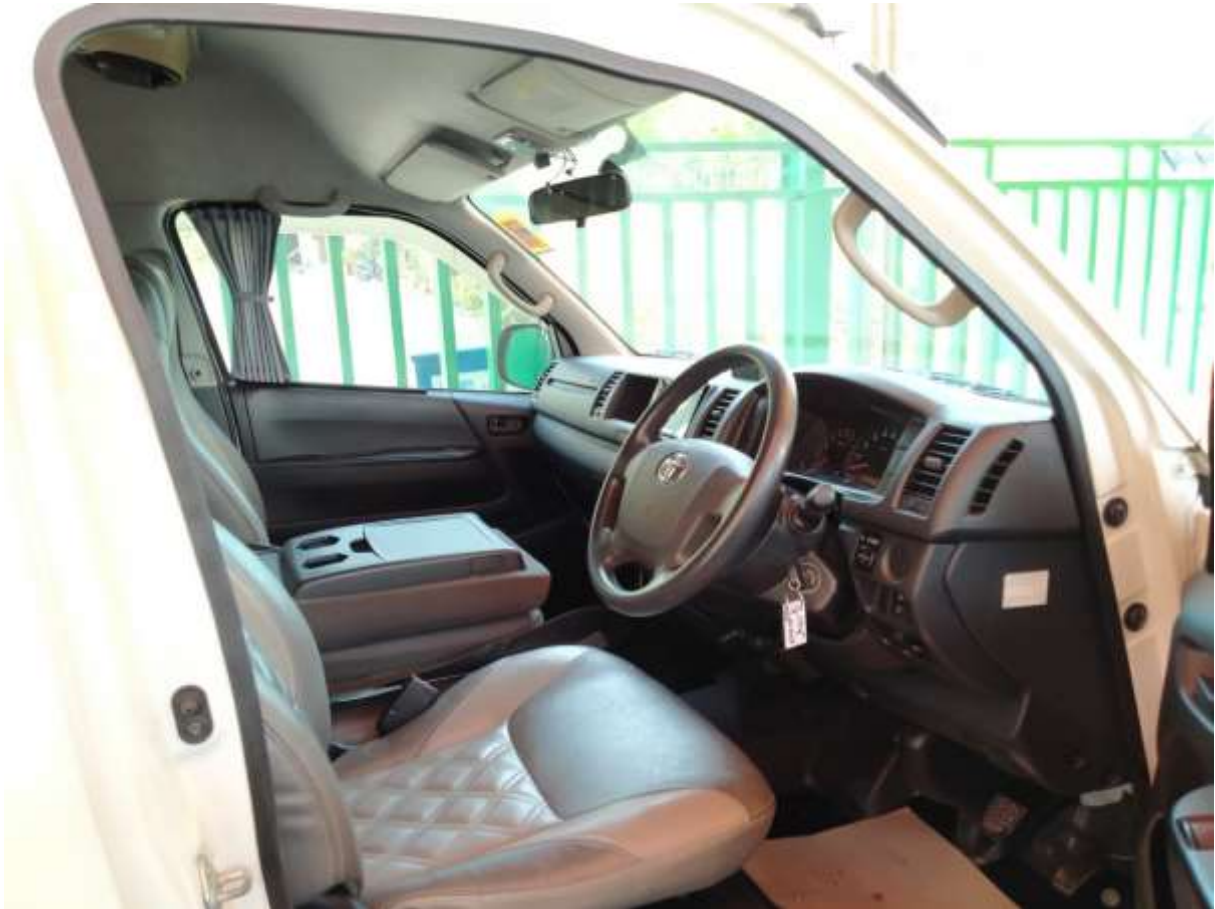
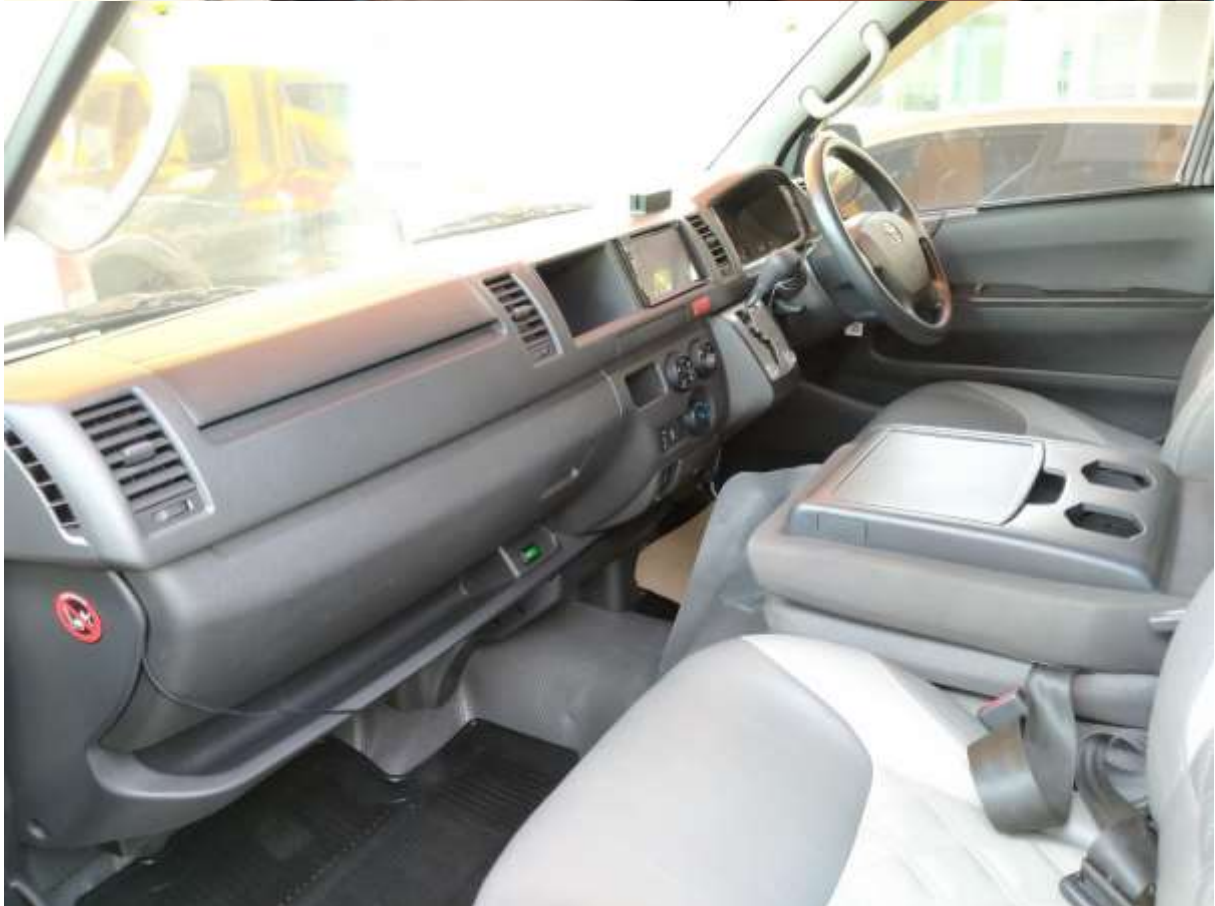
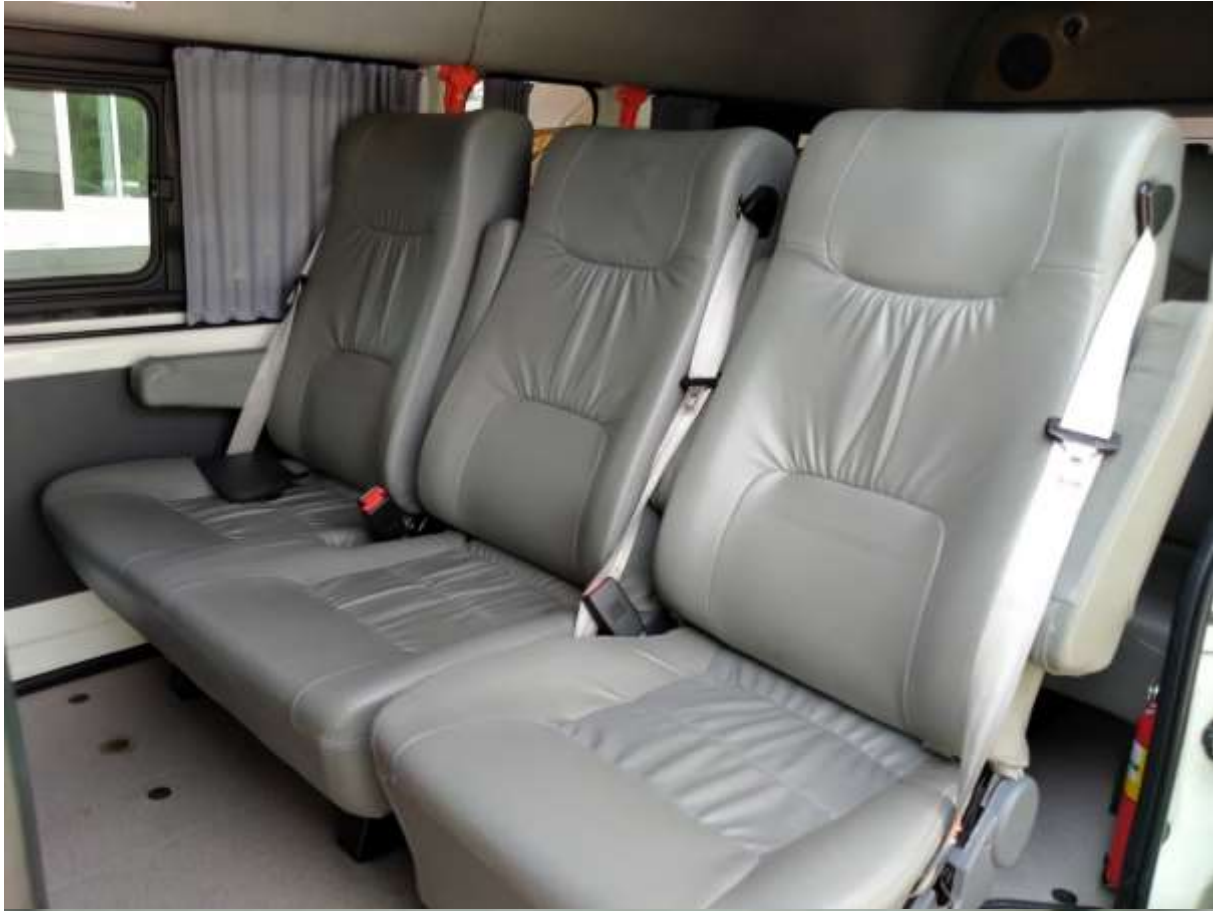
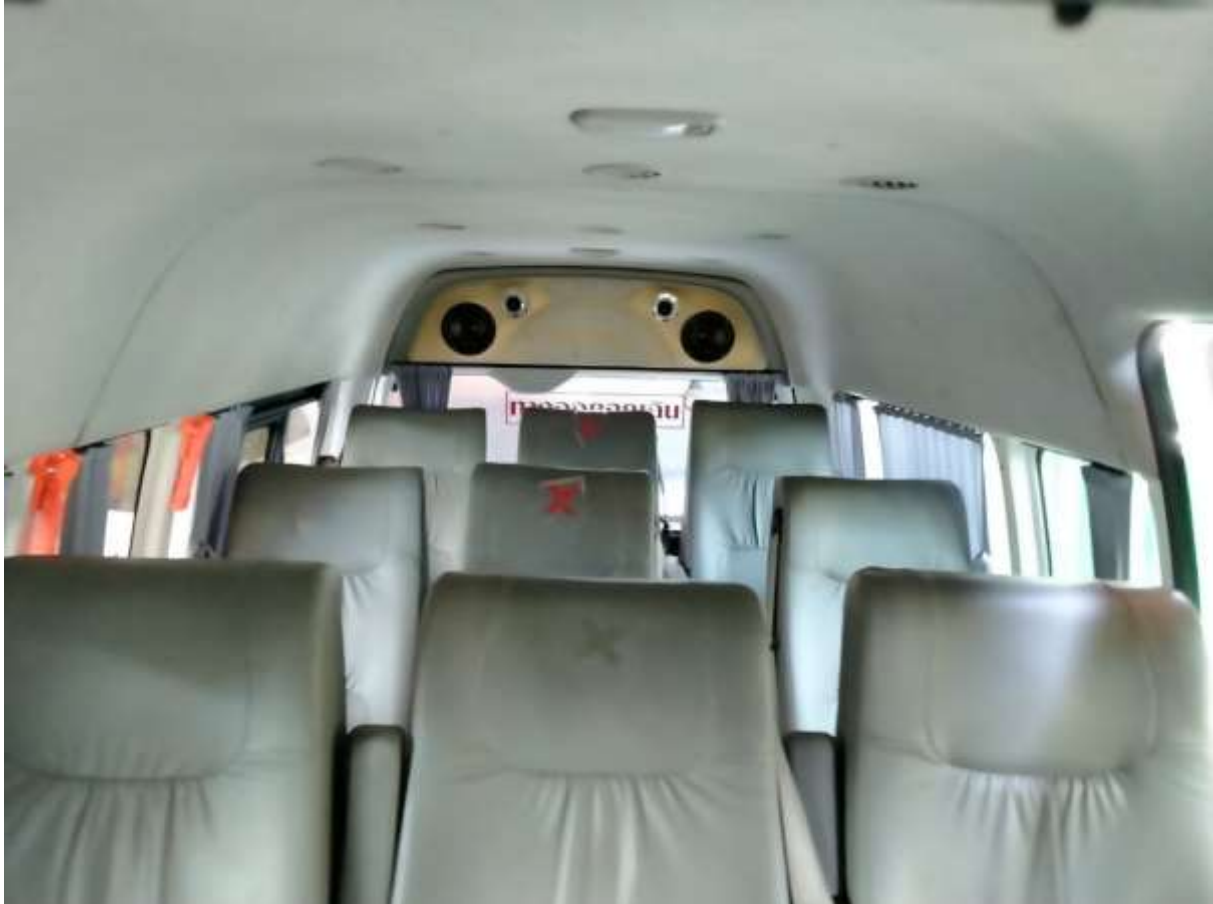
ภาพภายในด้านหน้า หลัง และ จุดบกพร่อง (ต่อ) -Interior Visual Details (Front, Rear and/or Defect) (Continued):

ที่นั่ง สภาพ Seat Appearance	สภาพดีตามอายุการใช้งาน
	การทำงาน การปรับ และการล็อคเบาะ Seat Adjust functional	ทำงานได้ดี
	สภาพ รางได้เบาะ Seat slide adjust rail	สภาพดีตามอายุการใช้งาน
	เข็มขัดนิรภัย Seat Belts	สภาพดีตามอายุการใช้งาน
