# Vehicle Inspection Report

## สรุปผลการตรวจสอบ (Inspection Summary)

ยี่ห้อ/รุ่น (Brand/Model): TOYOTA CAMRY 2.5 G AT	วันที่ตรวจสอบรถยนต์ (Date of Inspection): 17-02-62
หมายเลขตัวถัง (VIN): MR2B43HK104001194	เลขคำขอบริการ (Job No.) : I020/0036-40
หมายเลขเครื่องยนต์ (Engine No.): A25A00331004	Vehicle Picture:

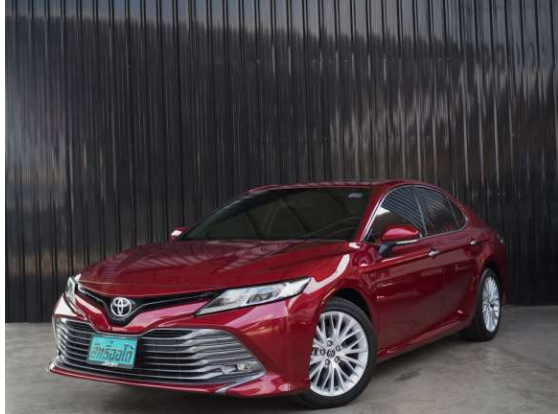
<b>ข้อคิดเห็นทั่วไป (General Comments):</b>  รถสภาพดี โครงสร้างไม่เคยเกิดอุบัติเหตุ ไม่เคยจมน้ำและไฟไหม้
--
