I024/0216-24

BMW 520d 2.0 M Sport

INSPECTION
BY ONE2CAR

Vehicle Inspection Report

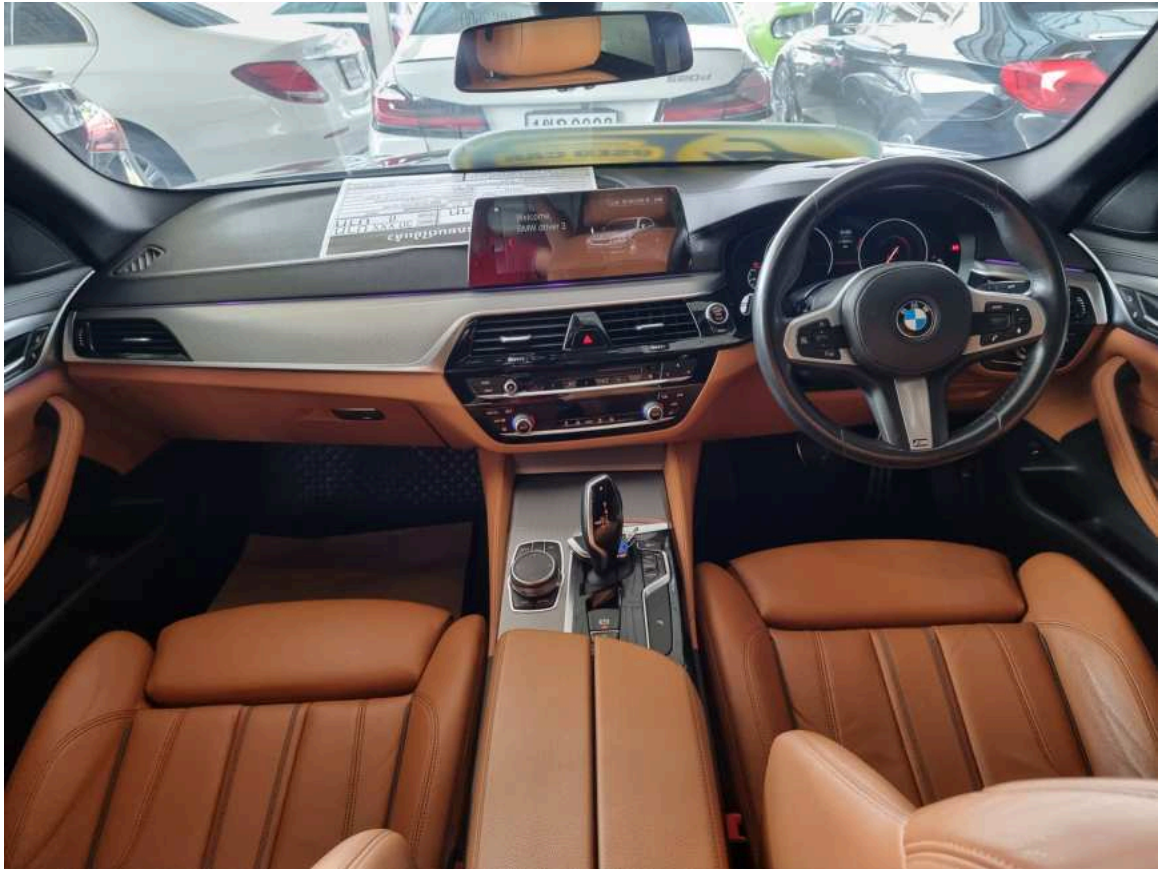
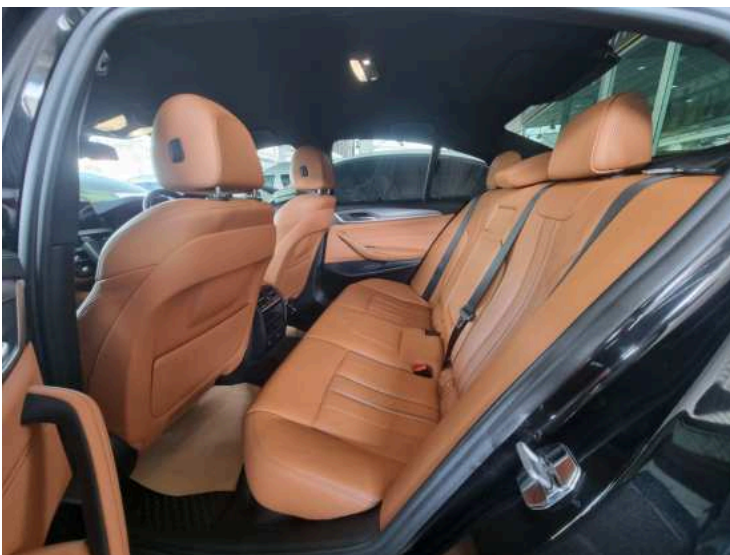
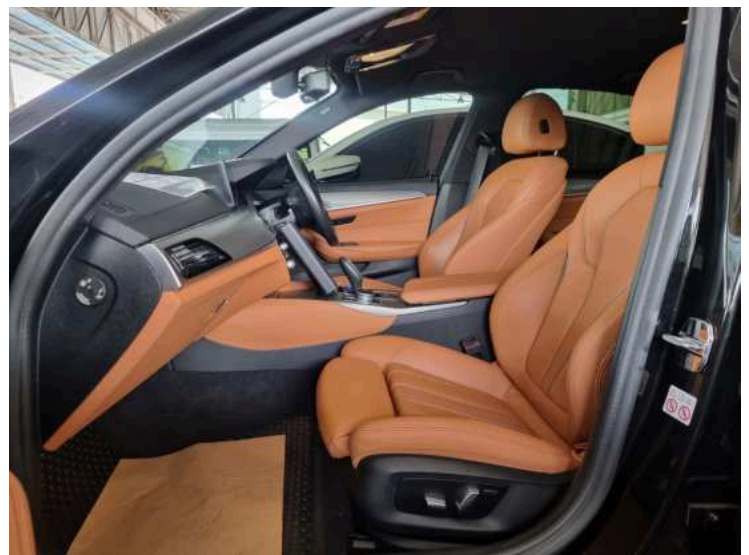
ภาพภายใน

รายการตรวจ 20 รายการ	สถานะ
2.1 สภาพที่นั่ง Seat Appearance	ดี (Good)
2.2 การทำงาน การปรับ และการล็อกเบาะ Seat Adjust functional	ดี (Good)
2.3 สภาพรางไต่เบาะ Seat slide adjust rail	ดี (Good)
2.4 เข็มขัดนิรภัย Seat Belts	ดี (Good)
2.5 แผงคอนโซลหน้า Other Trims	ดี (Good)
2.6 เครื่องเสียงภายในรถ Radio/ Multiplayer	ดี (Good)
2.7 ลำโพง Speaker working	ดี (Good)
2.8 ไล่ฝ้ากระจกหลัง Rear Window Demister	ดี (Good)
2.9 อุปกรณ์ปรับอากาศทำความเย็นและความร้อน Air Condition/Heater	ดี (Good)
