Vehicle Inspection Report

สรุปผลการตรวจสอบ (Inspection Summary)

ยี่ห้อ/รุ่น (Brand/Model): BMW 528i M-SPORT 2.0 AT	วันที่ตรวจสอบรถยนต์ (Date of Inspection): 30-10-63
หมายเลขตัวถัง (VIN): MMF5A54050D343043	เลขคำขอบริการ (Job No.): I020/0097
หมายเลขเครื่องยนต์ (Engine No.): B1560557	Vehicle Picture:

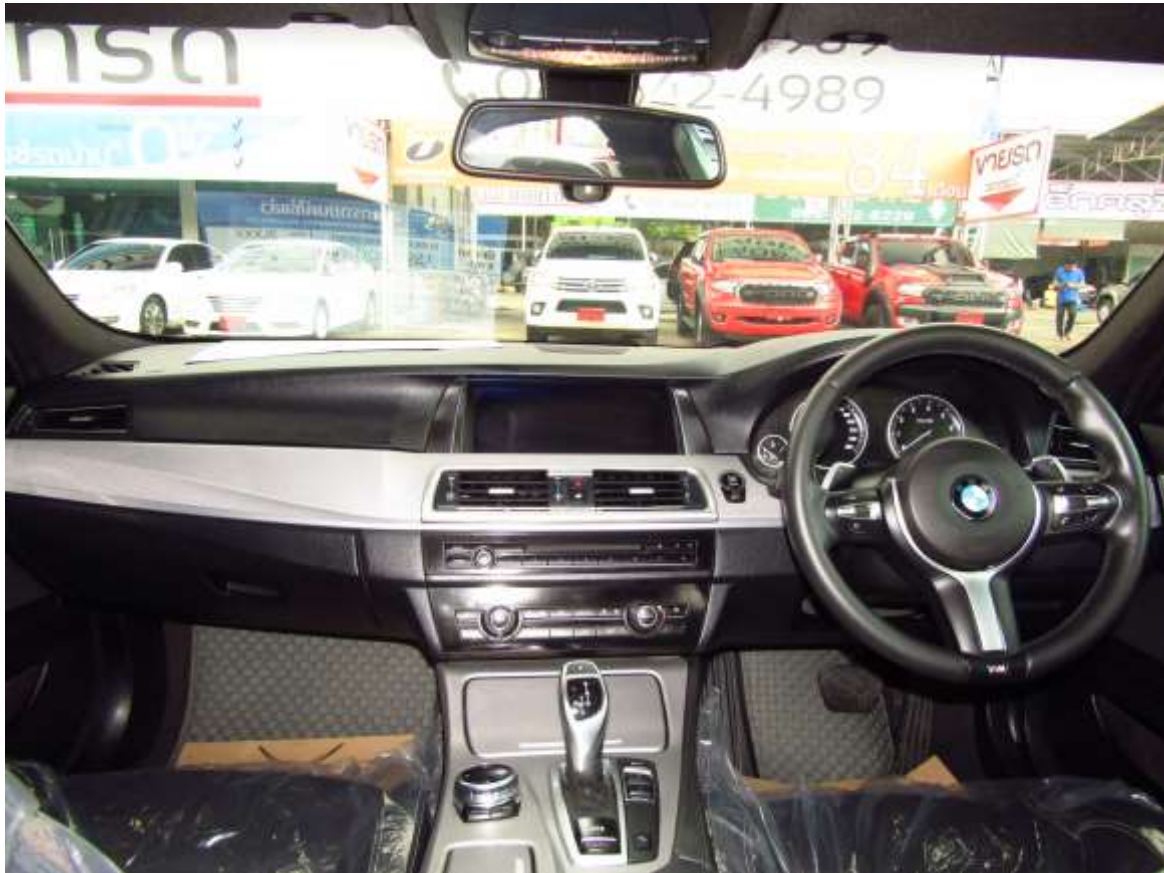
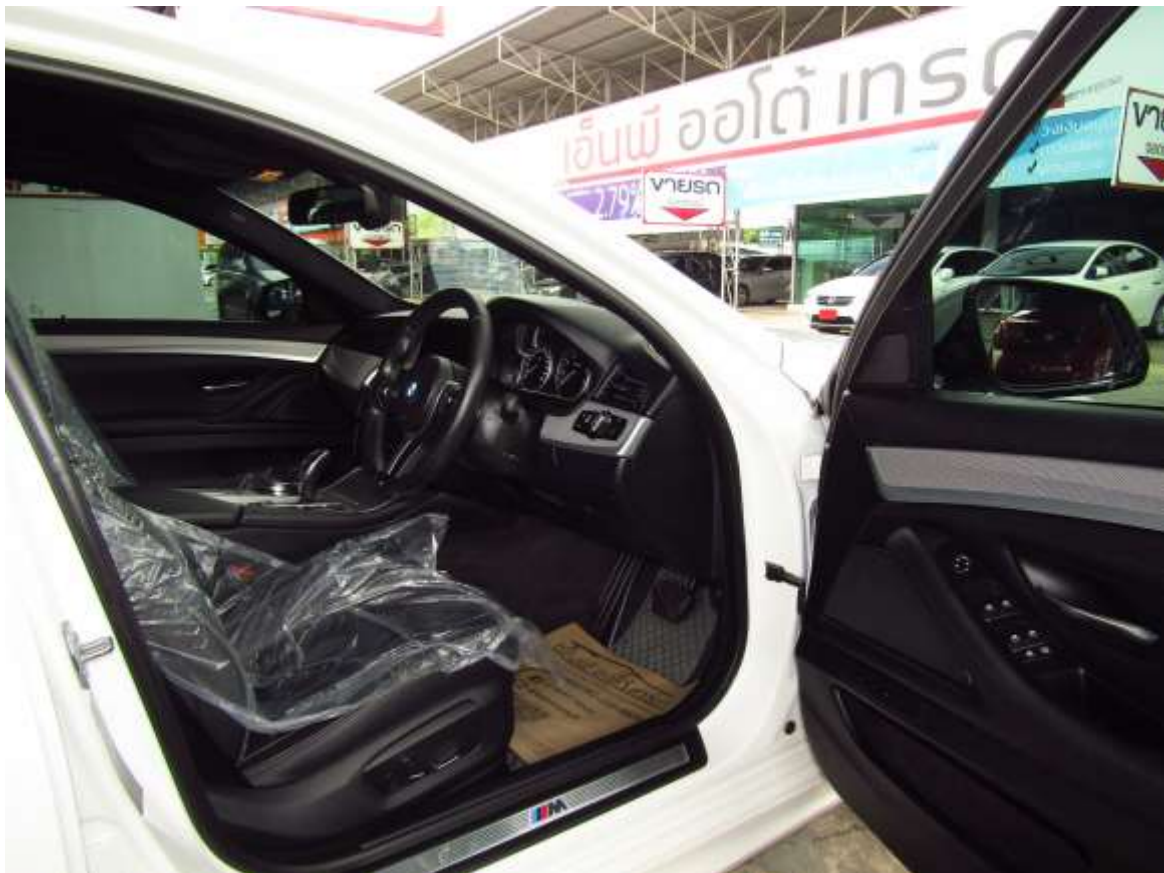
ภาพภายในด้านหน้า หลัง และ จุดบกพร่อง - Interior Visual Details (Front, Rear and/or Defect):

ที่นั่ง สภาพ Seat Appearance	สภาพตามอายุการใช้งาน
	การทำงาน การปรับ และการล็อค เบาะ Seat Adjust functional	ทำงานได้ดี
	สภาพ รางใต้เบาะ Seat slide adjust rail	สภาพตามอายุการใช้งาน
	เข็มขัดนิรภัย Seat Belts	สภาพตามอายุการใช้งาน
	อื่นๆเพิ่มเติม Others	N/A

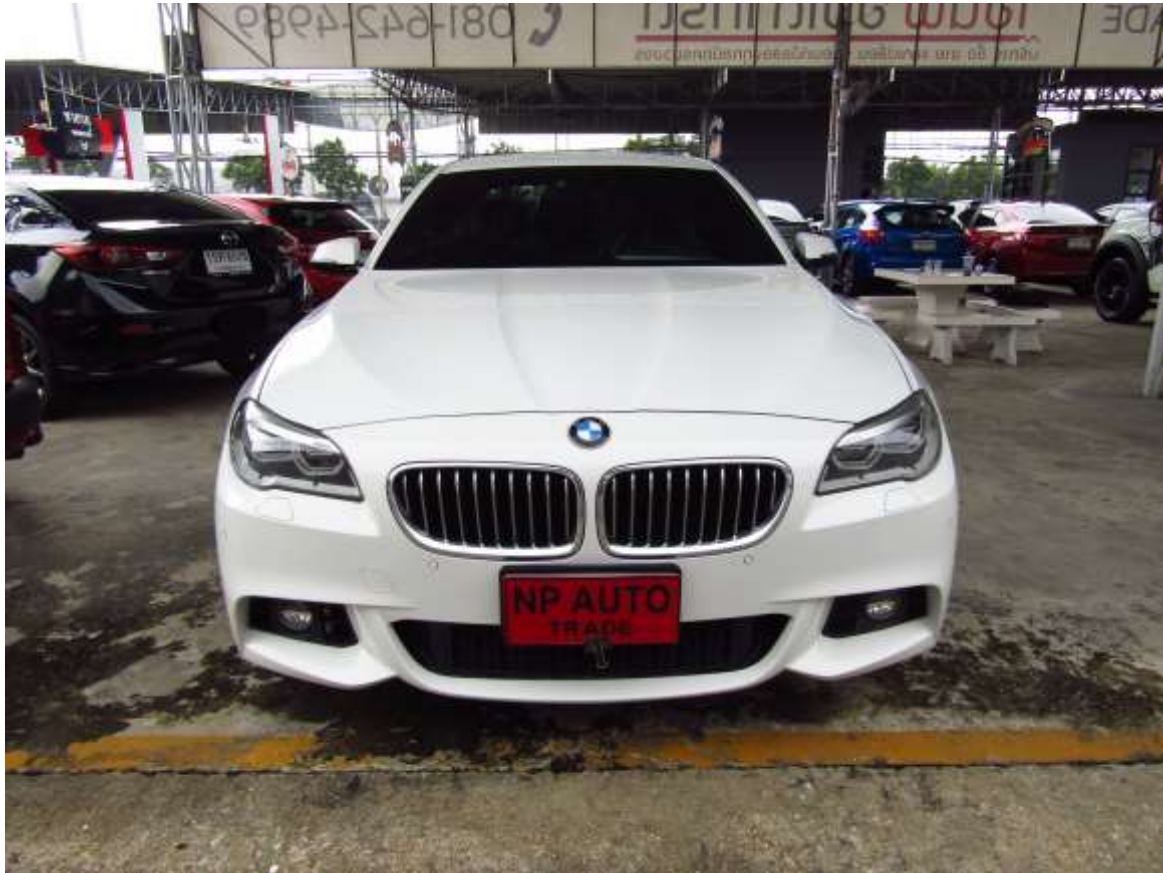
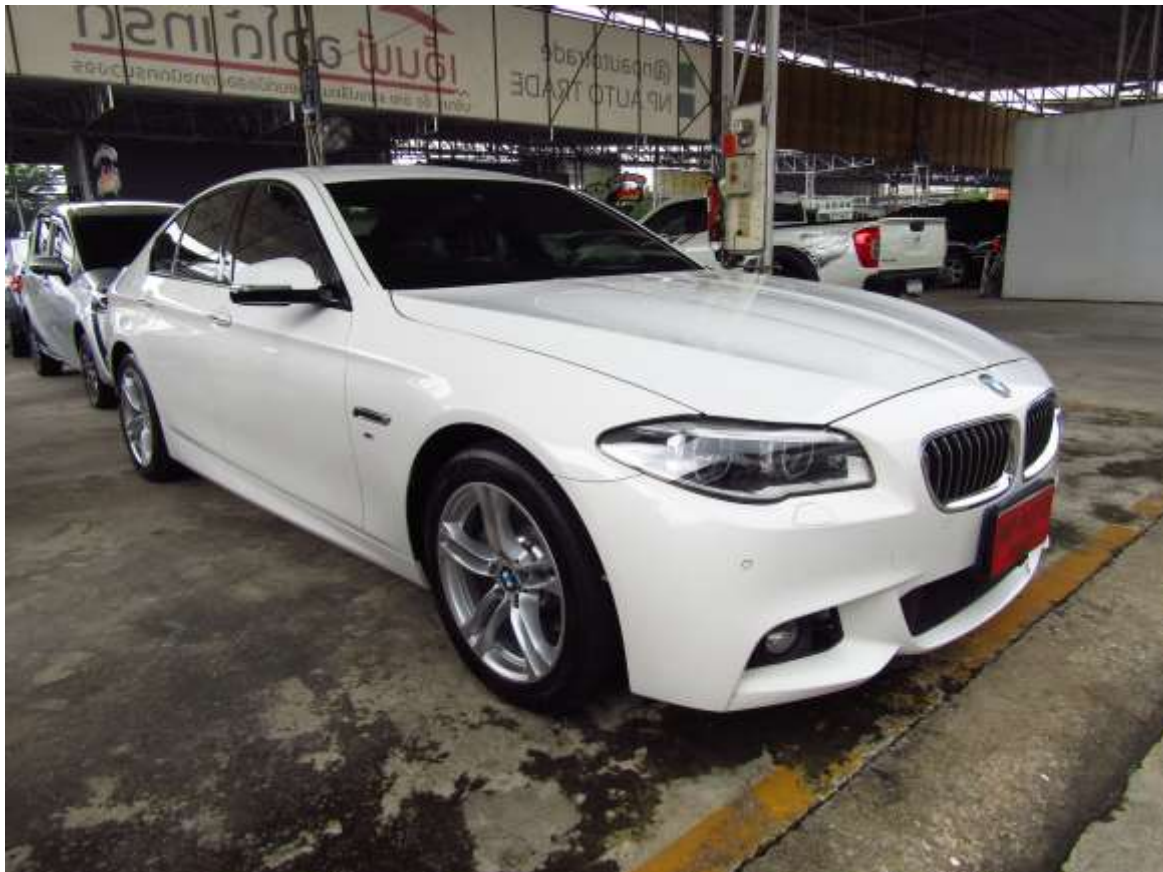
ภาพภายนอก - Exterior Visual Details:

กันชนหน้า Front Bumper	สภาพดี
 	คาน รับกันชนหน้า (ขวา) Front Side Member (Right) Appearance	สภาพดี
 	คาน รับกันชนหน้า (ซ้าย) Front Side Member (Left) Appearance	สภาพดี
 	ฝากระโปรงหน้ารถ Bonnet	สภาพดี
 	กระจกบังลมหน้า Windshield	สภาพดี
 	หลังคา Roof	สภาพดี
 	สภาพ และการทำงาน หลังคาชั้นรูป หลังคาเปิดประทุน Sunroof/Convertible functional and appearance	N/A
 	แก้มบังโคลนหน้าขวา Front Right Wing	สภาพดี
 	ประตูหน้าขวา Front Right Door	สภาพดี
 	ประตูหลังขวา Rear Right Door	สภาพดี
 	ประตูเลื่อนด้านขวา Sliding Right Door	N/A
 	แก้มบังโคลนหลังขวา Rear Right Wing	สภาพดี
 	บันไดขายน้าด้านขวา Right Rocker Panel	สภาพดี
 	แก้มบังโคลนหน้าซ้าย Front Right Wing	สภาพดี
