# Vehicle Inspection Report

ยี่ห้อ/รุ่น (Brand/Model): BENZ E200 COUPE	วันที่ตรวจสอบรถยนต์ (Date of Inspection): 31.07.61
หมายเลขตัวถัง (VIN): WDD207334 2F 263754	เลขคำขอบริการ (Job No.): IO18/132-001
หมายเลขเครื่องยนต์ (Engine No.): 274920 30 144539	Vehicle Picture:  
ปีที่ผลิต (Build Date): 2014	
สีรถ (Color): ดำ	
ระยะการใช้งาน (Mileage): 52,042 ก.ม.	
หมายเลขทะเบียน (No. Plate): 3กพ 1198	
วันครบกำหนดชำระภาษี (Registration Expiry): 9 ก.ย 61	
ชื่อลูกค้า (Customer Name): BREYTON SURE	
ที่อยู่ (Address): ถนนกาญจนา	
โทรศัพท์ (Tel):	
สถานที่ตรวจสอบรถ (Inspection Place): BREYTON SURE

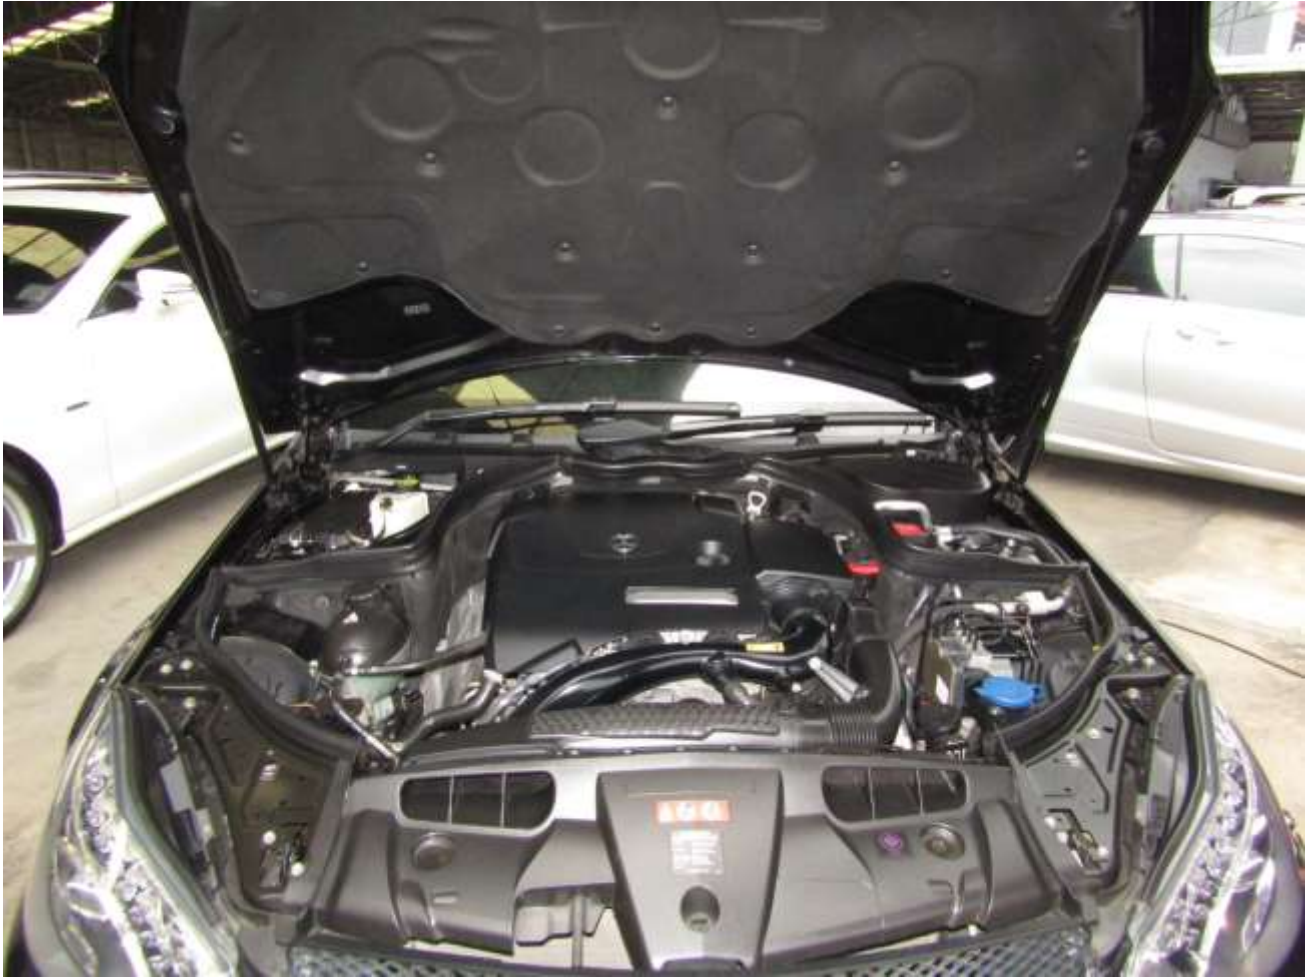
ภาพห้องเครื่อง - Engine Bay Visual Details:

เครื่องยนต์ไม่พบการรั่วซึม No any leak on engine	ใช่

การรั่วไหลของน้ำมัน Fluid Leaks	ไม่มี
