Vehicle Inspection Report

ยี่ห้อ/รุ่น (Brand/Model): NISSAN JUKE	วันที่ตรวจสอบรถยนต์ (Date of Inspection): 04.8.61
หมายเลขตัวถัง (VIN): MHBFBFAF15Z0001660	เลขคำขอบริการ (Job No.) : I018/089-068
หมายเลขเครื่องยนต์ (Engine No.): HR16 917853B	Vehicle Picture:

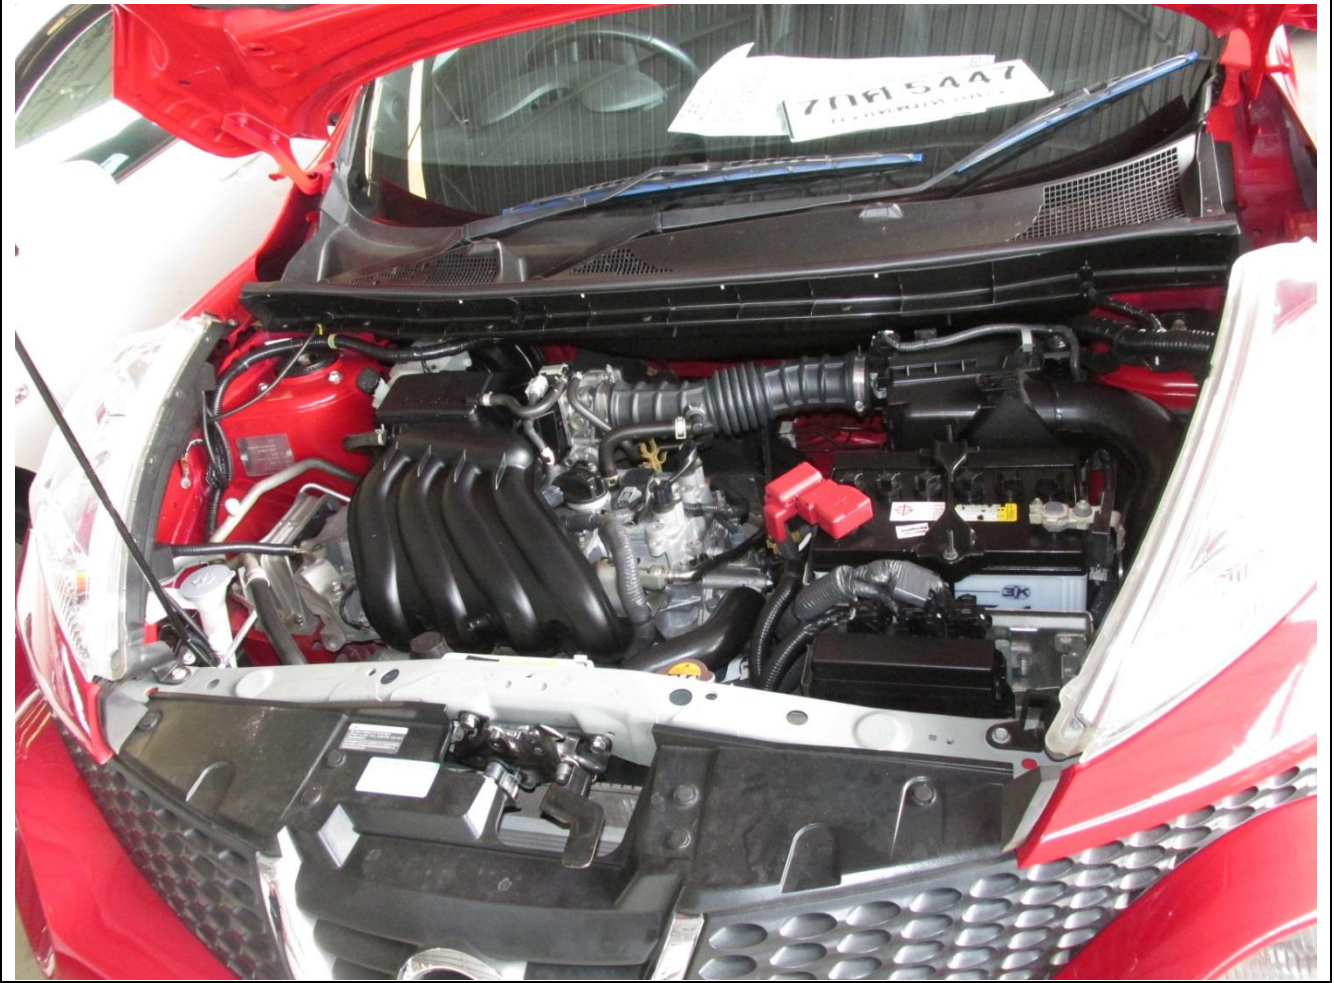
ภาพห้องเครื่อง - Engine Bay Visual Details

เครื่องยนต์ไม่พบการรั่วซึม No any leak on engine	ใช่
 	รถสตาร์ทติดง่าย The car start without struggling	ใช่
 	กุญแจบิดง่าย/กุญแจระบบกดทำงานปกติ Key Turn Smoothly/ Push Start Normal operation	ใช่
 	เครื่องเดินเบาปกติ ไม่สั่นผิดปกติ Idle run smoothly, no abnormal shake	ใช่
 	ไม่มีเสียงหอนผิดปกติ No Squeaks Noise	ใช่
 	เสียงท่อไอเสียดังปกติ ไม่มีรั่ว Exhaust quiet and free from leaks	ใช่
 	ควันไม่ขาว ควันไม่ดำ No white or black smoke	ใช่
 	สภาพรวมของโครงสร้าง และตัวถัง Chassis Frames & Members Appearance	สภาพดีตามอายุการใช้งาน
 	ระดับของเหลว Fluid Level	อยู่ในระดับปกติ
 	การรั่วไหลของน้ำมัน Fluid Leaks	ไม่มี
 	จุดจับยึด Mountings	สภาพดีตามอายุการใช้งาน
 	สายไฟ และท่อ Hoses & Pipes	สภาพดีตามอายุการใช้งาน
 	ปั๊มน้ำ, ท่อน้ำ และพัดลม Water Pump, Hoses & Fan	สภาพดีตามอายุการใช้งาน
 	ระบบการจุดระเบิด Ignition System	ปกติ
 	ระบบน้ำมันเชื้อเพลิง Fuel System	ปกติ

แบตเตอรี่ไม่รั่ว และ ชุดยึด ไม่มีสนิม No any leak on battery and no corrosion on battery support bracket	สภาพดีตามอายุการใช้งาน

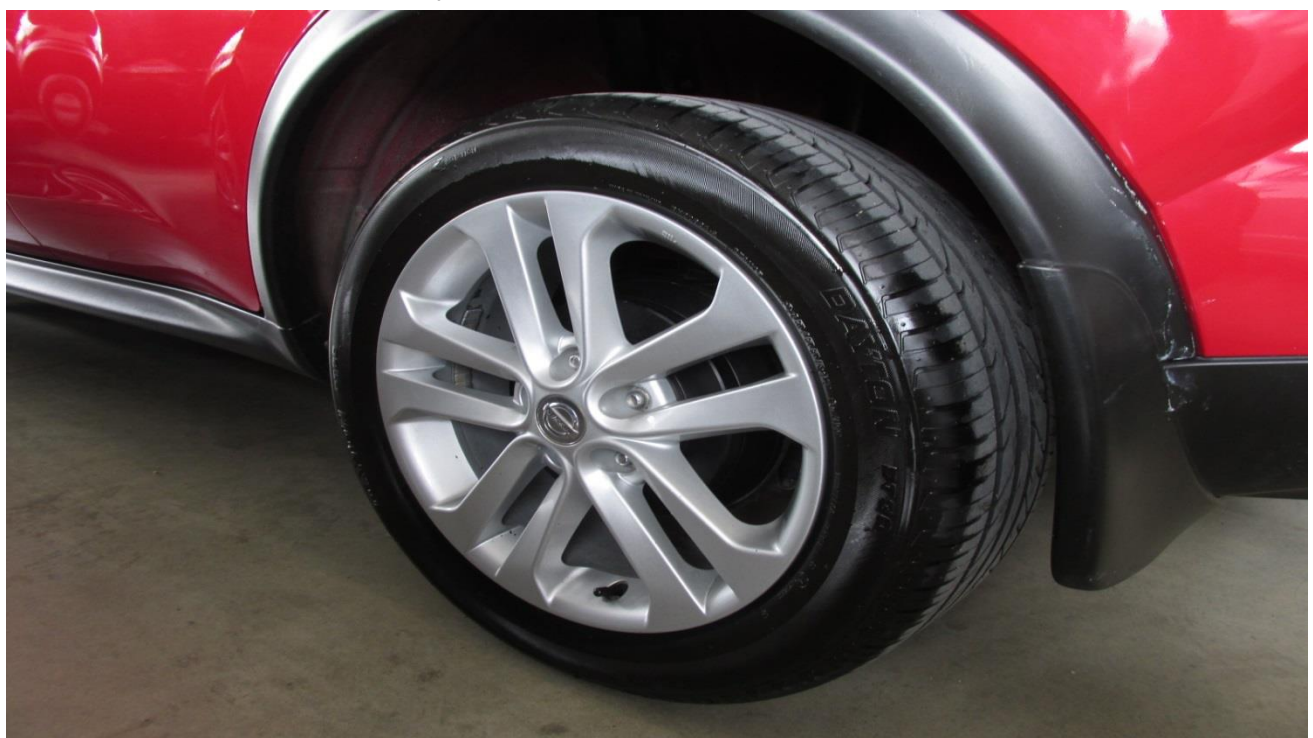
ภาพโดยรวมของยาง ล้อ และ เบรค - Tyres, Wheels & Brakes Visual Details:

สภาพยางรถยนต์, สปีดคาร์ท/ปี ผลิต Tyres Appearance, Year	0717
 	สภาพล้อ,ฝาครอบล้อ Wheel Rims Appearance	สภาพดีตามอายุการใช้งาน
 	ล้อ และยางอะไหล่ Spare Tyre & Rim	สภาพดีตามอายุการใช้งาน
 	คาลิปเปอร์เบรค และท่อน้ำมัน Brake Hose Callipers & Pipes	สภาพปกติไม่พบการรั่วซึม
 	ผ้าดิสเบรค (หน้า/หลัง) Brake Pads (Front/Rear)	สภาพดีตามอายุการใช้งาน
 	จานดิสเบรค(หน้า/หลัง) Brake Discs (Front/Rear)	ควรเจียจานเบรคครั้งต่อไปที่เปลี่ยนผ้าเบรค
 	ดรัมเบรคล้อหลัง Brakes and Drums any No Leakage	สภาพดีตามอายุการใช้งาน
 	การทำงานของเบรคมือ Park Brake function	ระบบการทำงานปกติ
 	คำแนะนำอื่นๆ Other	N/A
