I024/0012-1

Land Rover Range Rover 3.0 Sport SDV6 HSE 4WD

Jan 12, 2024

Vehicle Inspection Report

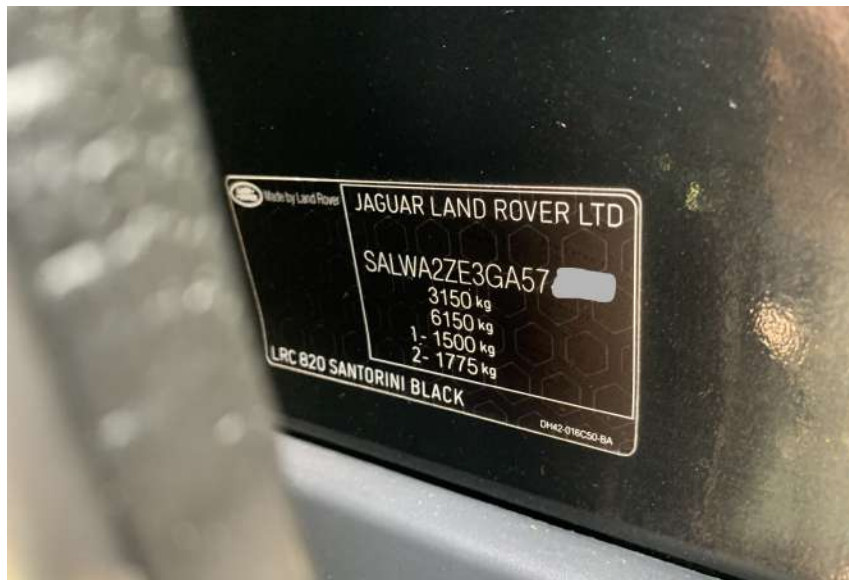
รูปแผ่นPlate ▾

- ✓ แผ่นเพลทเลขตัวถังมองเห็นได้ชัดเจน
- ✓ ชิ้นส่วนประกอบตัวถังรถ ผ่านการวัดค่าความหนาของสีแล้ว
- ✓ สีรถตรงตามเสาเอกสารจทะเบียน
