I023/0087-27

TOYOTA Sienta 1.5 V

16 มี.ค. 2023

## Vehicle Inspection Report สรุปผลการตรวจสภาพรถ (Inspection Summary)

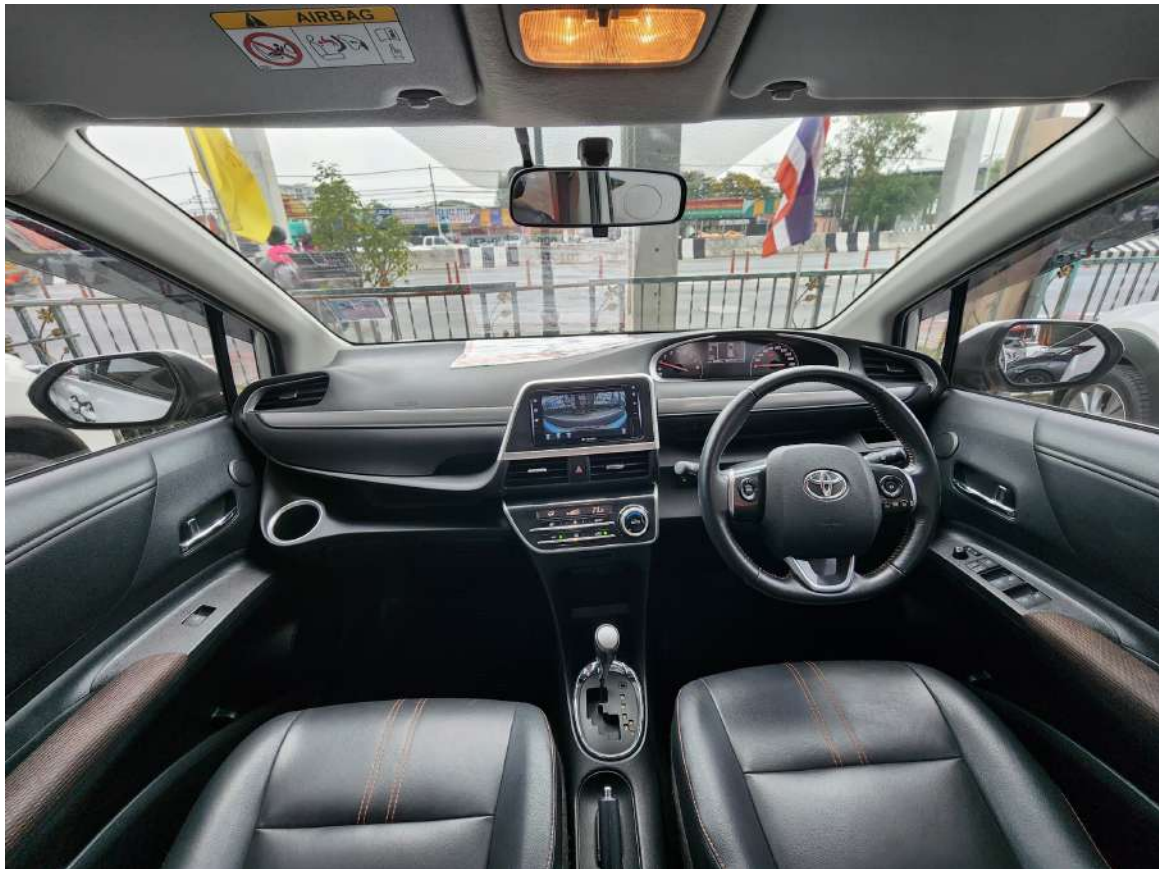
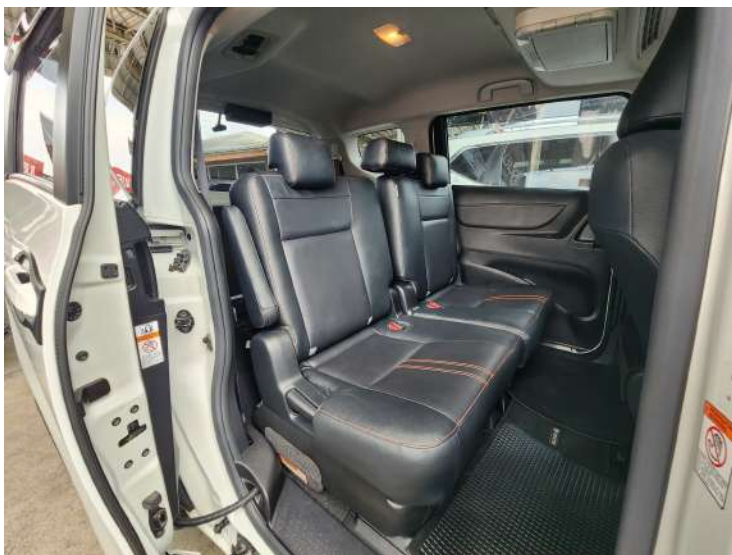
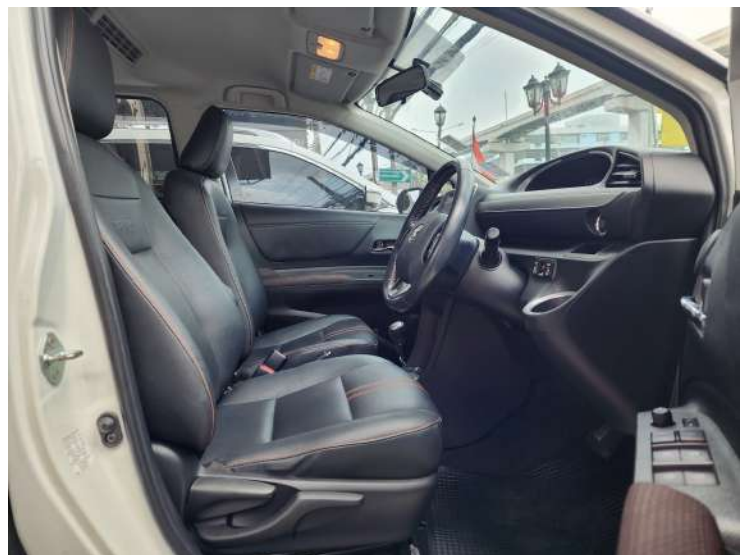
## ภาพภายใน

ประเมินสภาพรวม: ผ่าน  
อุปกรณ์หลัก/อุปกรณ์เสริมขณะขับที่:

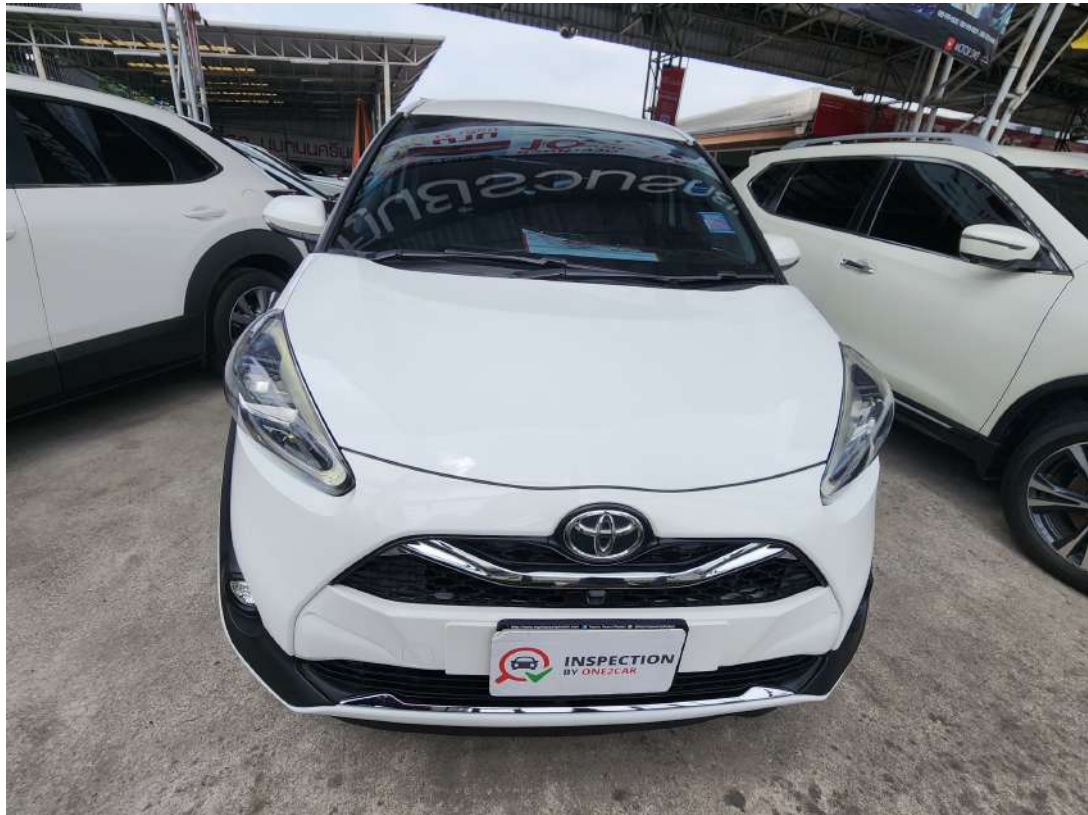
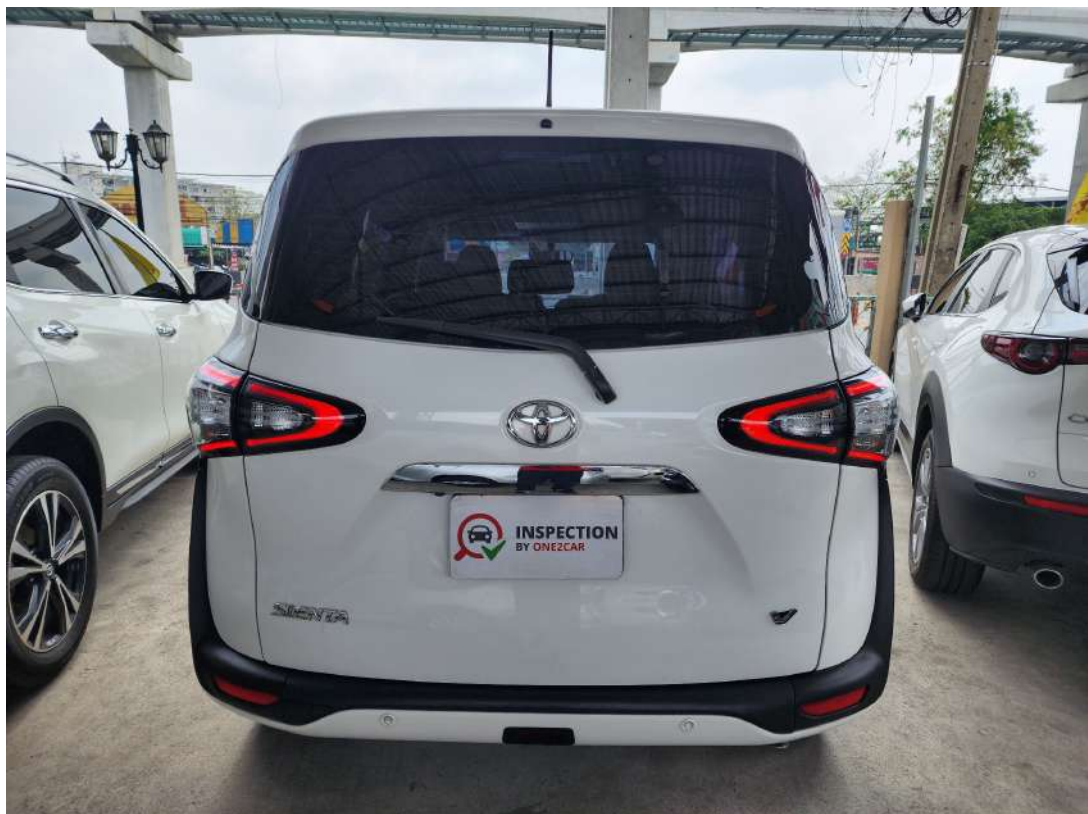
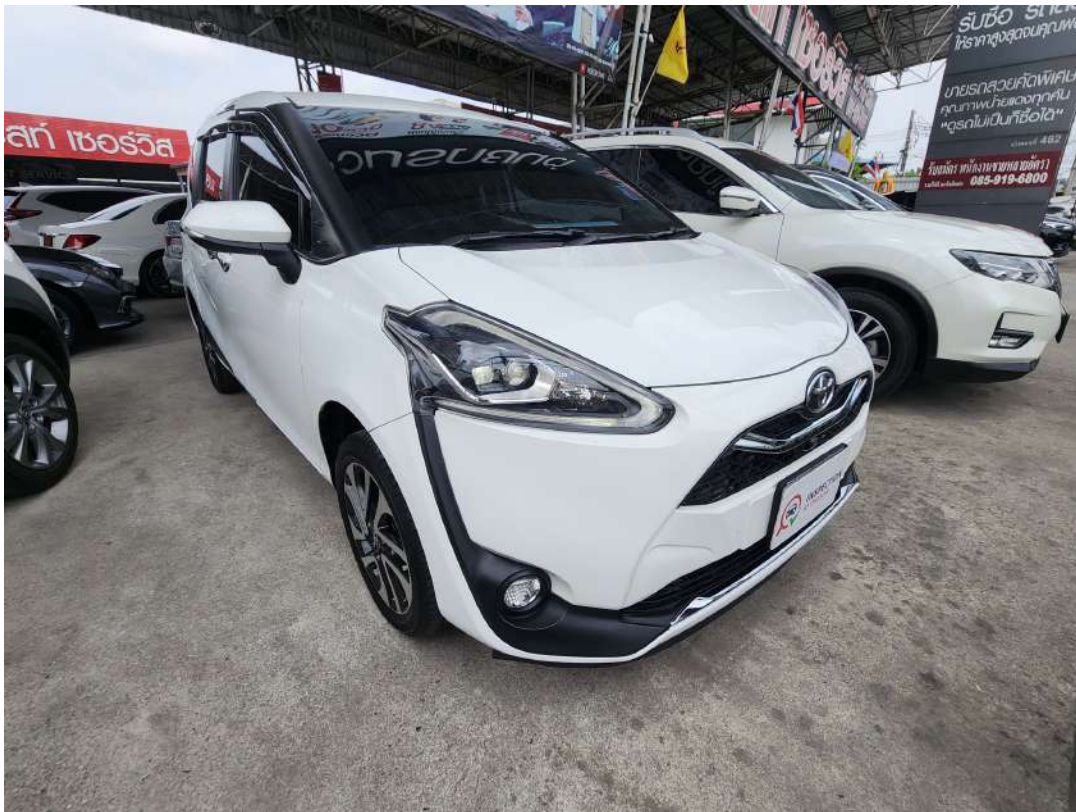
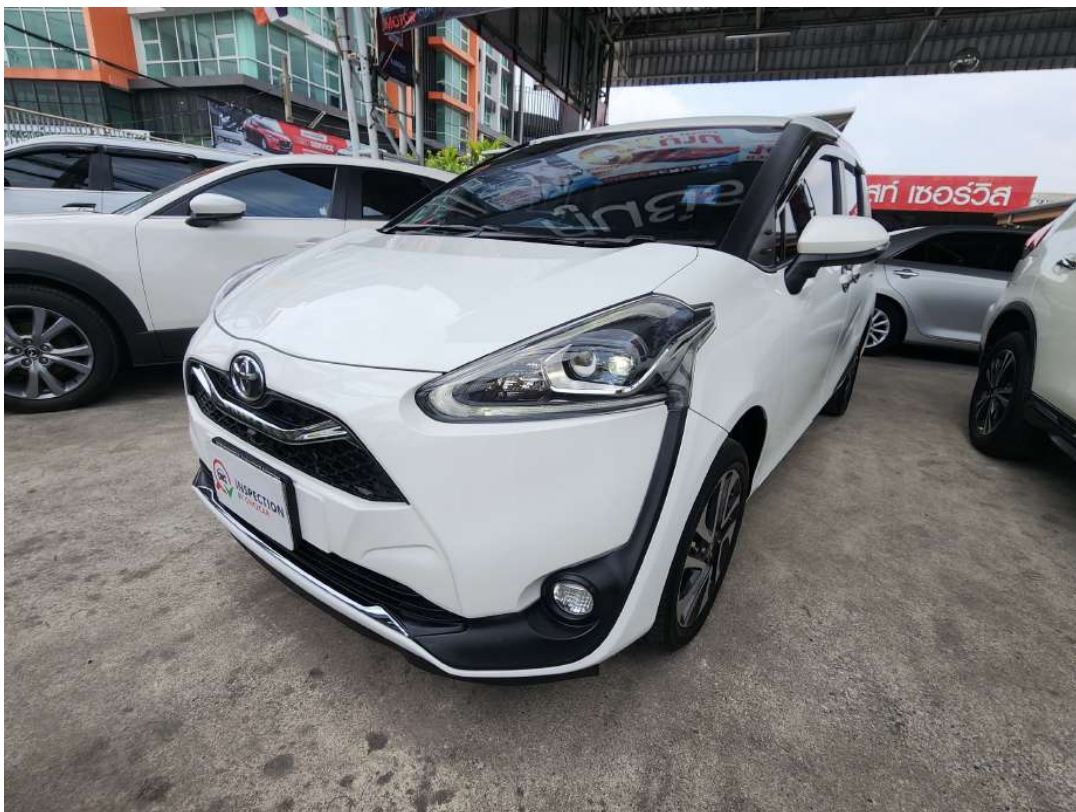
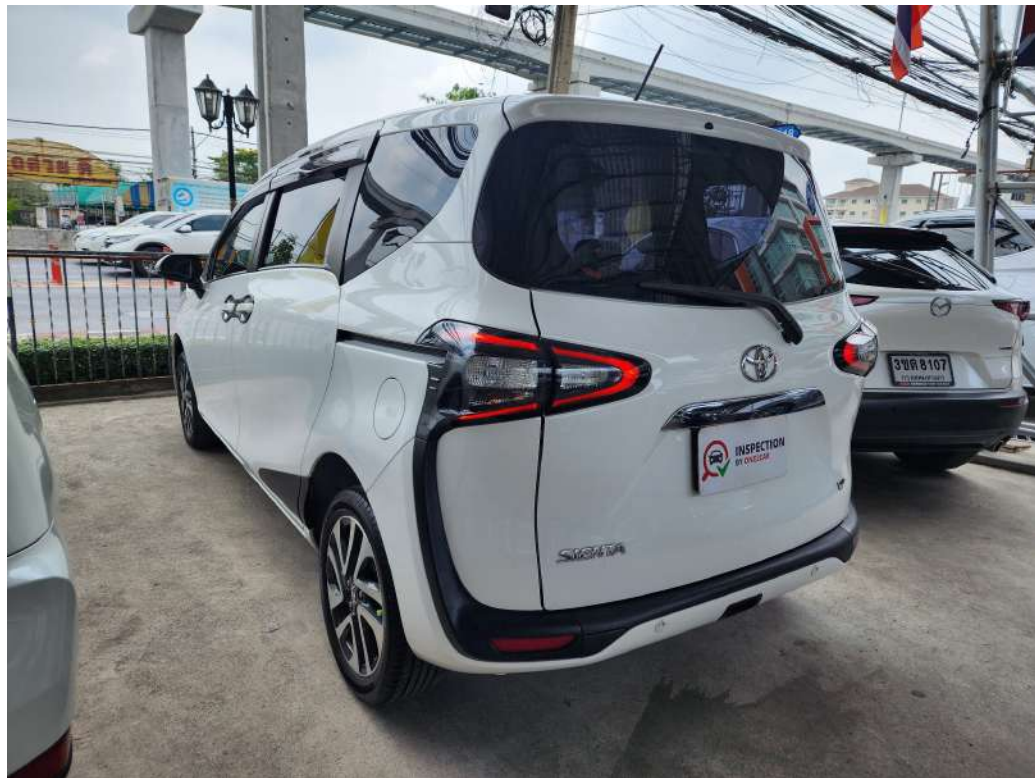
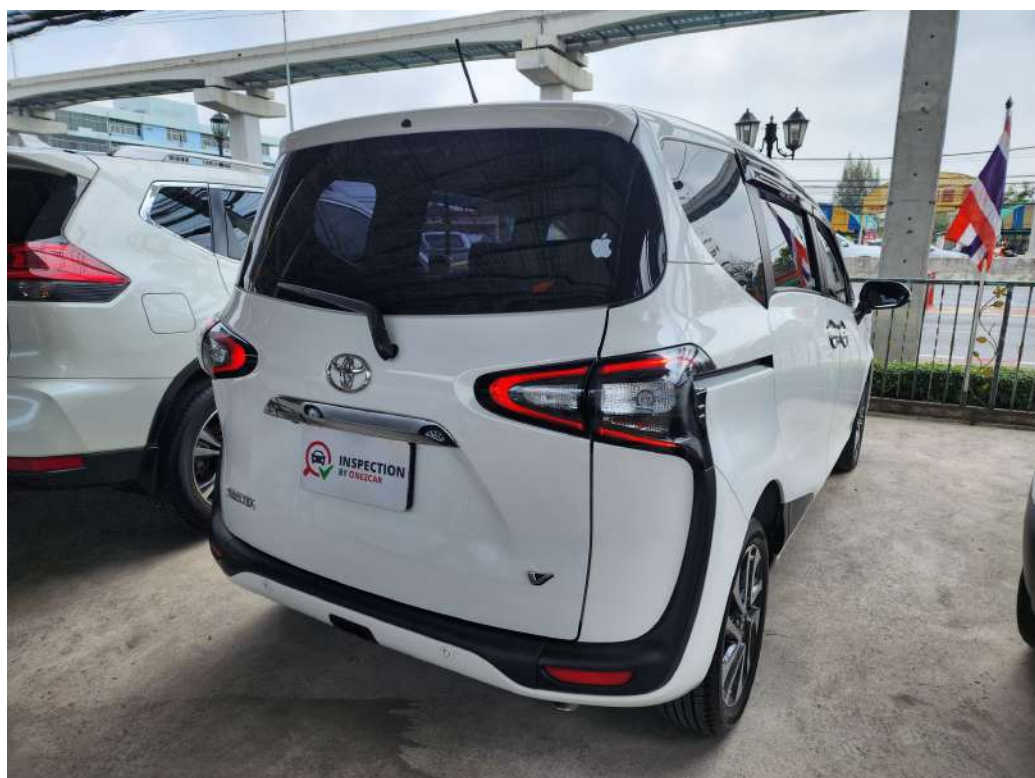
### ภาพภายนอก

- ประเมินสภาพรวม: ผ่าน  
รายการที่รอการแก้ไข: ไม่พบรายการแก้ไข  
ชิ้นส่วนประกอบตัวถังรถ
- ✓ แผ่นเพลทเลขตัวถังมองเห็นได้ชัดเจน
  - ✓ ชิ้นส่วนประกอบตัวถังรถ ผ่านการวัดค่าความหนาของสีแล้ว
  - ✓ สีรถตรงตามเสาเอกรางจดทะเบียน
