Vehicle Inspection Report

ยี่ห้อ/รุ่น (Make/Model): HONDA CR-V	วันที่ตรวจสอบรถยนต์ (Date of Inspection): 7.8.60
เลขตัวถัง (VIN): MRHRM1830DP101835	เลขคำขอบริการ (Job No.) : I017/032-015
เลขเครื่องยนต์ (Engine No.): R20A61104609	Vehicle Picture:

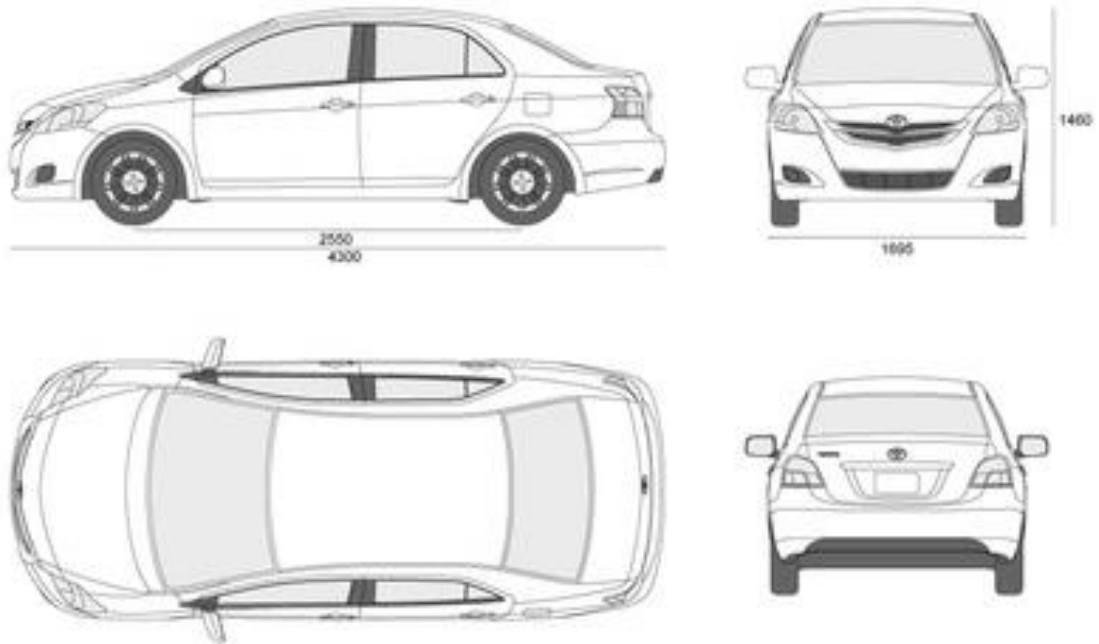
ความหนาสีรอบรถถัง 3,4 และ 5 ประตู - Paint Thickness on 3,4 and 5 door car:

Front Door (LH)	331	262	269	287	Rear Bumper				
Rear Door (RH)	178	162	166	169	Bonnet	238	240	229	236
Rear Door (LH)	320	268	259	282	Roof	91	93	95	93
					Boot/Tail Gate	224	281	265	257
