I024/0119-2

Honda City 1.5 V i-VTEC

Apr 9, 2024

# Vehicle Inspection Report

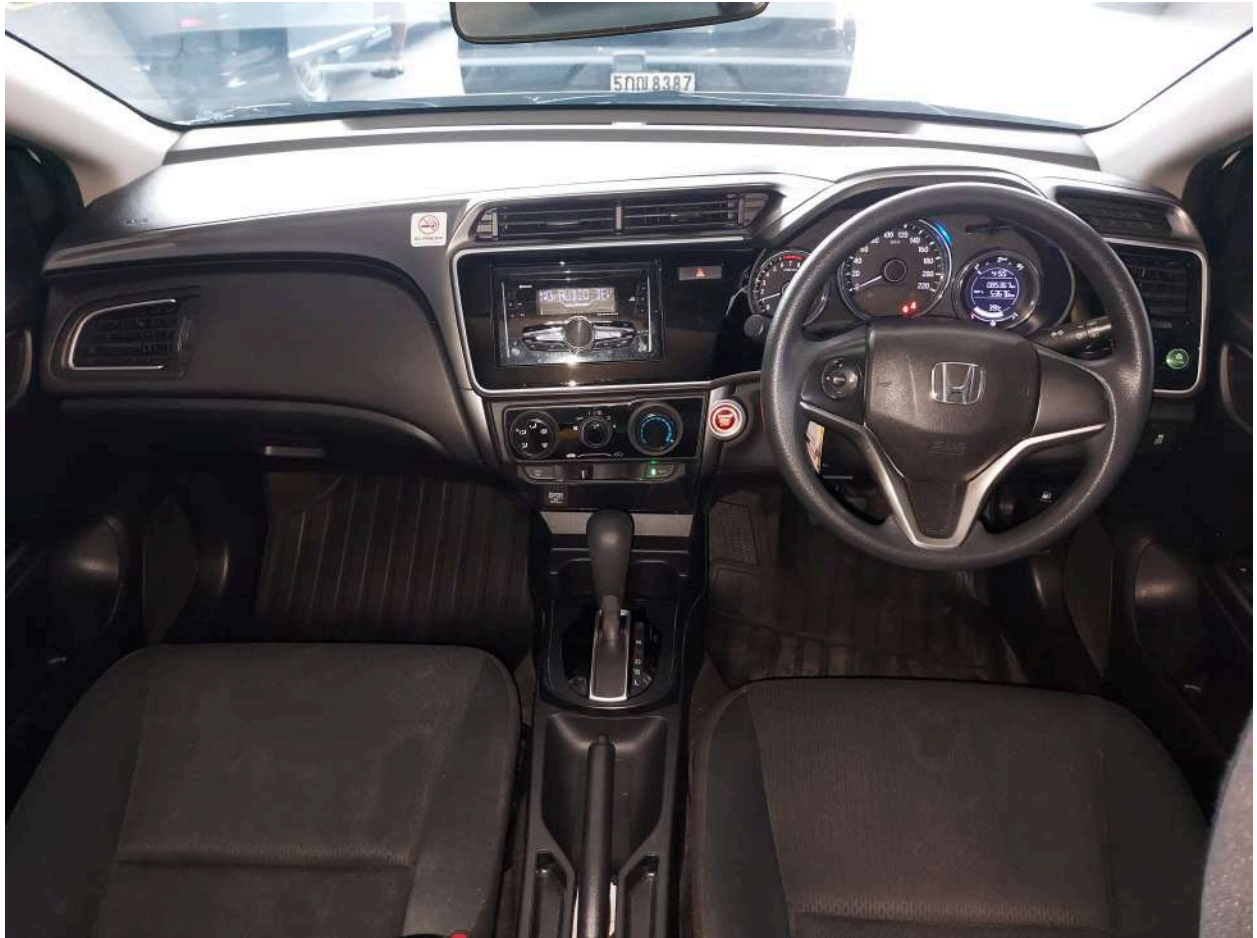
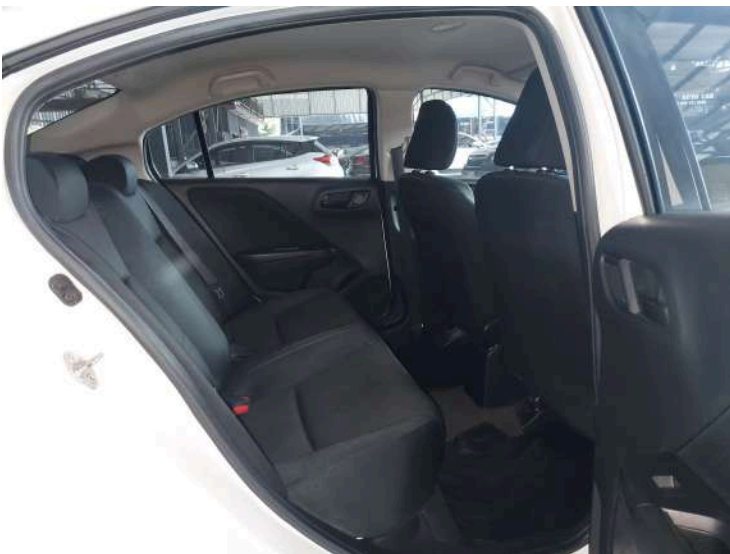
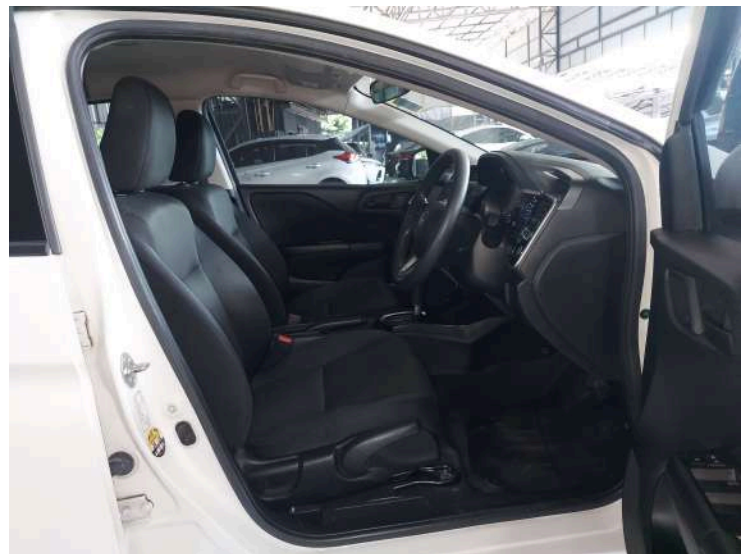
### ภาพภายใน

รายการตรวจ 20 รายการ	สถานะ
2.1 สภาพที่นั่ง Seat Appearance	ดี (Good)
2.2 การทำงาน การปรับ และการล็อกเบาะ Seat Adjust functional	ดี (Good)
2.3 สภาพรางไต่เบาะ Seat slide adjust rail	ดี (Good)
2.4 เข็มขัดนิรภัย Seat Belts	ดี (Good)
2.5 แผงคอนโซลหน้า Other Trims	ดี (Good)
2.6 เครื่องเสียงภายในรถ Radio/ Multiplayer	ดี (Good)
2.7 ลำโพง Speaker working	ดี (Good)
2.8 ไล่ฝ้ากระจกหลัง Rear Window Demister	ดี (Good)
2.9 อุปกรณ์ปรับอากาศทำความเย็นและความร้อน Air Condition/Heater	ดี (Good)

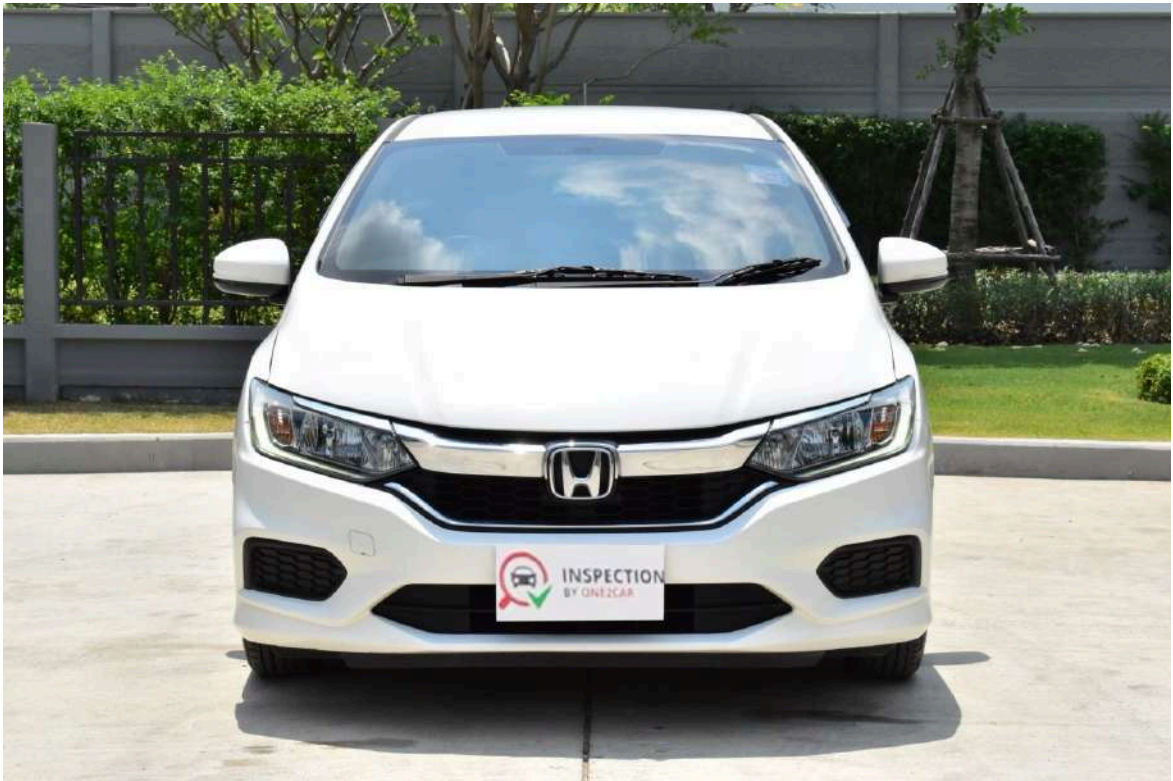
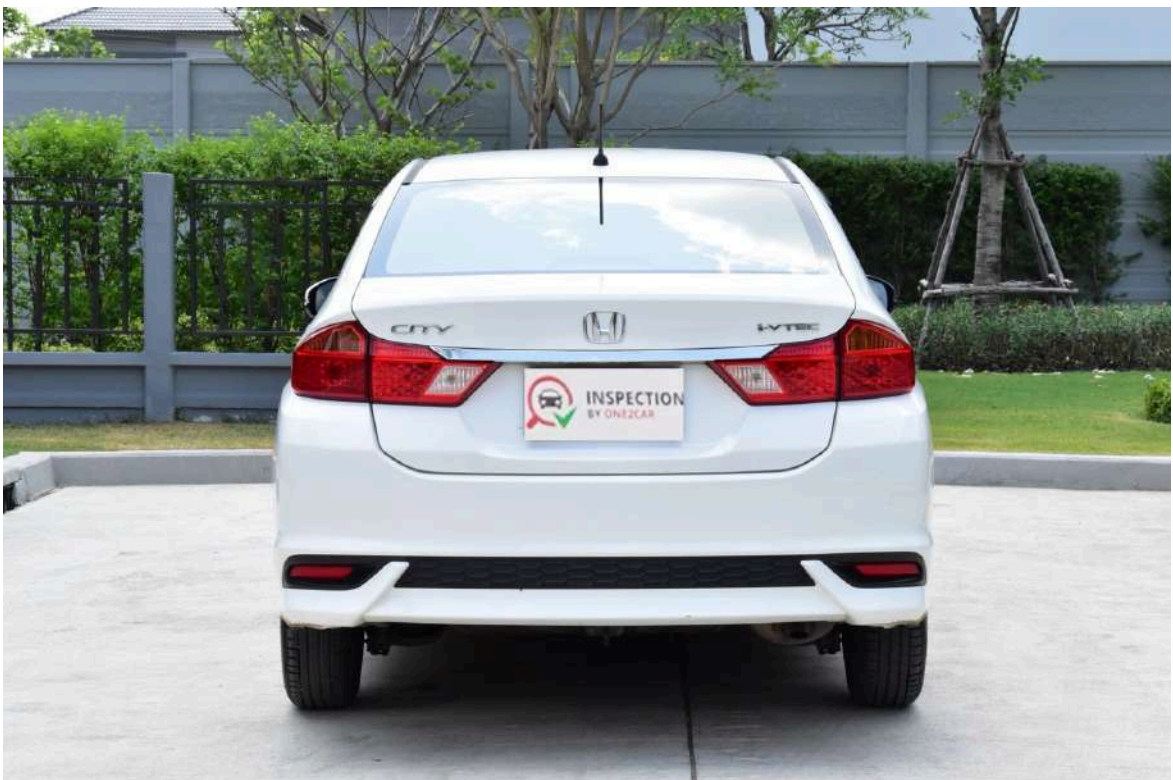
ภาพภายนอก

ประเมินสภาพรวม: ผ่าน  
รายการที่รอการแก้ไข: ไม่พบรายการแก้ไข  
ชิ้นส่วนประกอบตัวถังรถ
