Vehicle Inspection Report

สรุปผลการตรวจสอบ (Inspection Summary)

ยี่ห้อ/รุ่น (Brand/Model): TOYOTA CAMRY HYBRID	วันที่ตรวจสอบรถยนต์ (Date of Inspection): 15.08.61
หมายเลขตัวถัง (VIN): MR053CK5004012571	เลขคำขอบริการ (Job No.): IO18/099-039
หมายเลขเครื่องยนต์ (Engine No.): 2AR-U038138	Vehicle Picture:

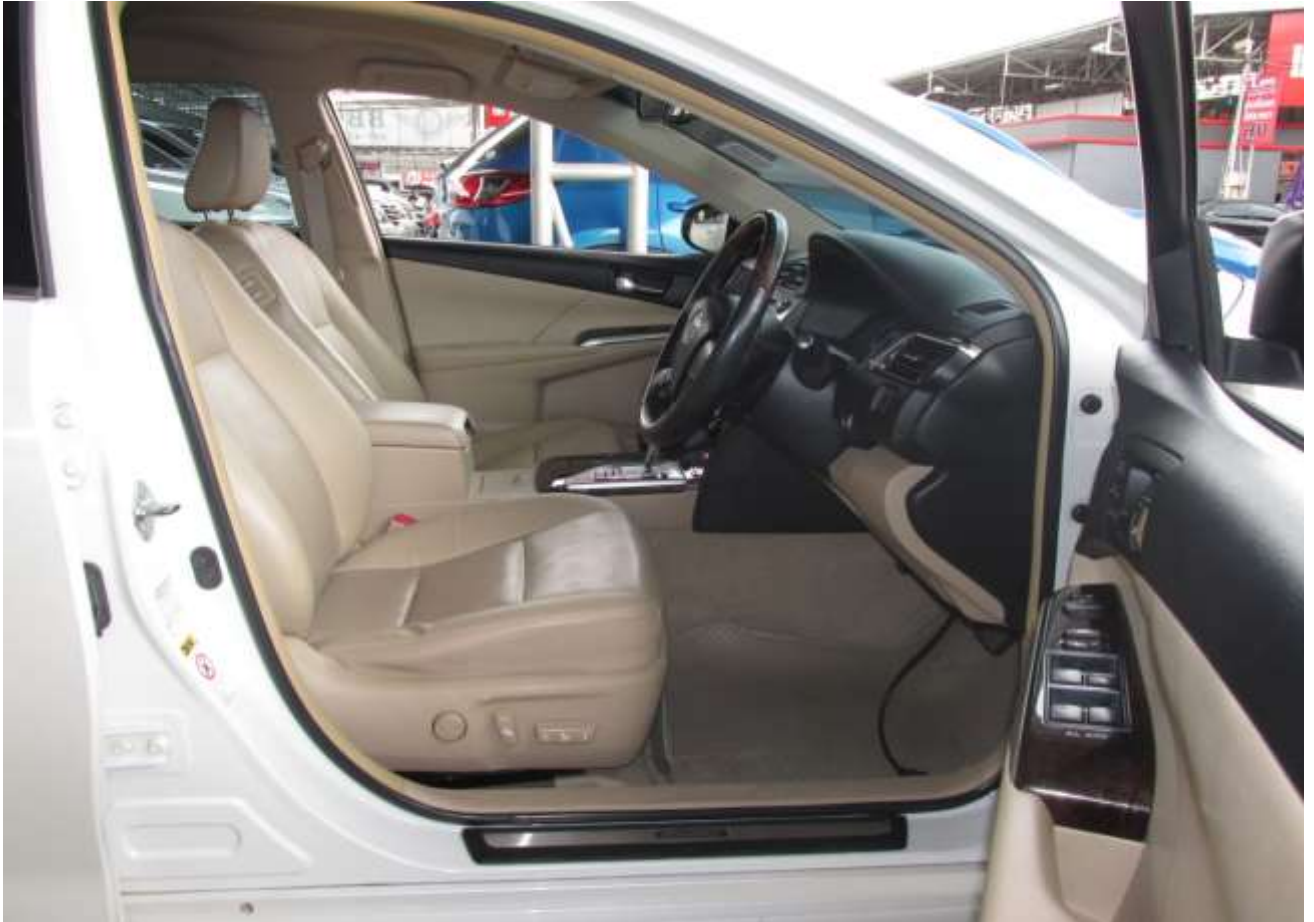
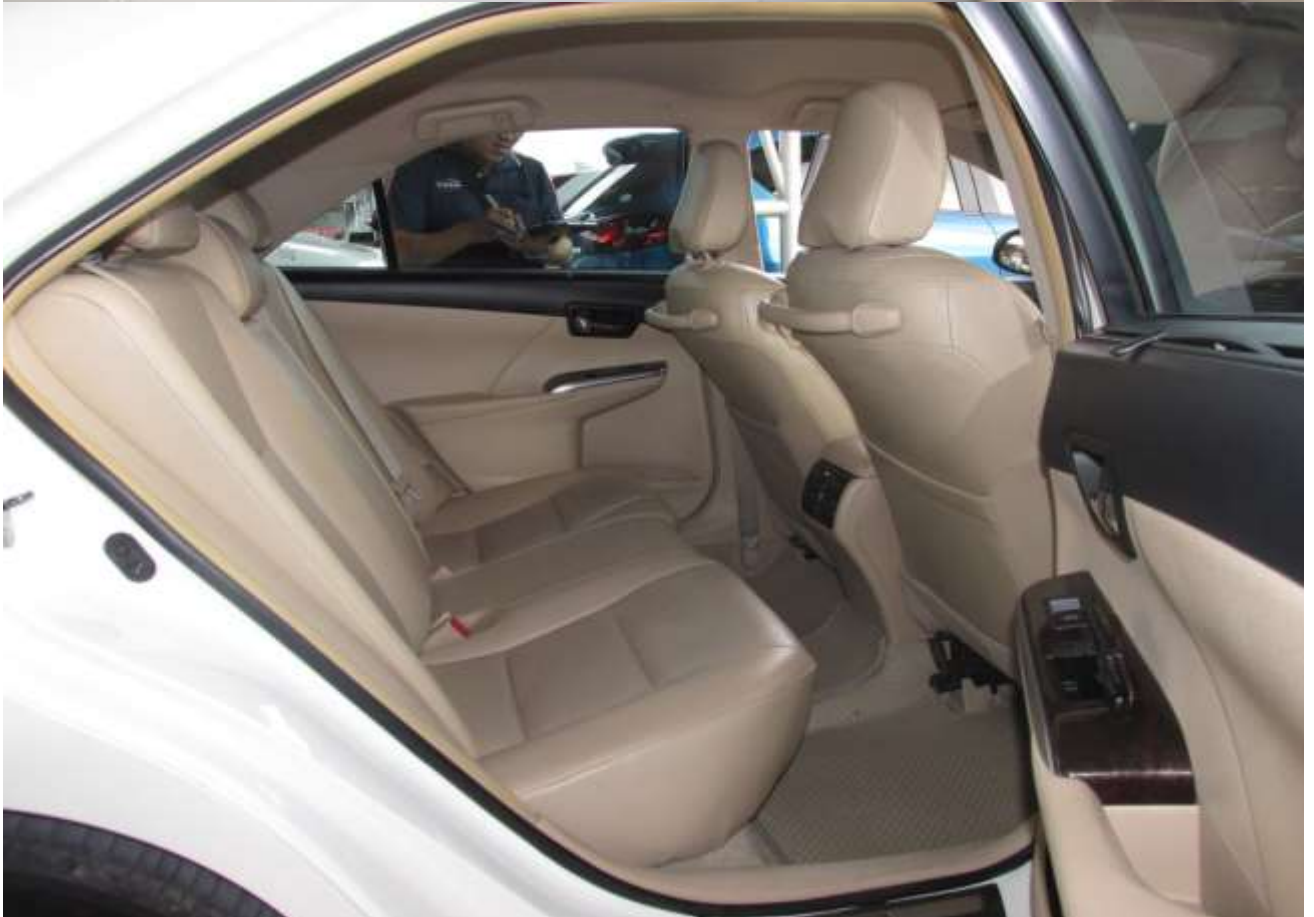
ภาพภายในด้านหน้า หลัง และ จุดบกพร่อง (ต่อ) - Interior Visual Details (Front, Rear and/or Defect) (Continued):

ที่นั่ง สภาพ Seat Appearance	สภาพตามอายุการใช้งาน
 	การทำงาน การปรับ และการล็อกเบาะ Seat Adjust functional	ทำงานได้ดี
 	สภาพ รางใต้เบาะ Seat slide adjust rail	สภาพตามอายุการใช้งาน
 	เข็มขัดนิรภัย Seat Belts	สภาพตามอายุการใช้งาน
 	แผงคอนโซลหน้า Other Trims	สภาพตามอายุการใช้งาน
 	เครื่องเสียงภายในรถ Radio/ Multiplayer	เปิด-ปิด ปกติ
 	ลำโพง Speaker working	ทำงานปกติ
 	ไล่ฝ้ากระจกหลัง Rear Window Demister	สภาพดีไม่พบรอยขาด
 	อุปกรณ์ปรับอากาศทำความเย็นและ ความร้อน Air Condition/Heater	ทำงานปกติ
 	ชุดปัดน้ำฝน และระบบฉีดน้ำกระจก Washers & Wipers	ทำงานปกติ
 	แตร Horn	ทำงานปกติ
 	บานพับ และกลอนประตู Doors, Locks & Hinges	สภาพเหมาะสมกับอายุการใช้งาน
 	การเปิดประตูจากด้านใน Door Handle (inside)	ทำงานได้ดี

สภาพยางขอบประตู Weather Strip	สภาพเหมาะสมกับอายุการใช้งาน
 	การทำงานของกระจกเลื่อนไฟฟ้า Window Operation	ทำงานเปิด-ปิด ปกติ
