1023/0362-1

Toyota Vios 1.5 E

23 พ.ย. 2023

Vehicle Inspection Report

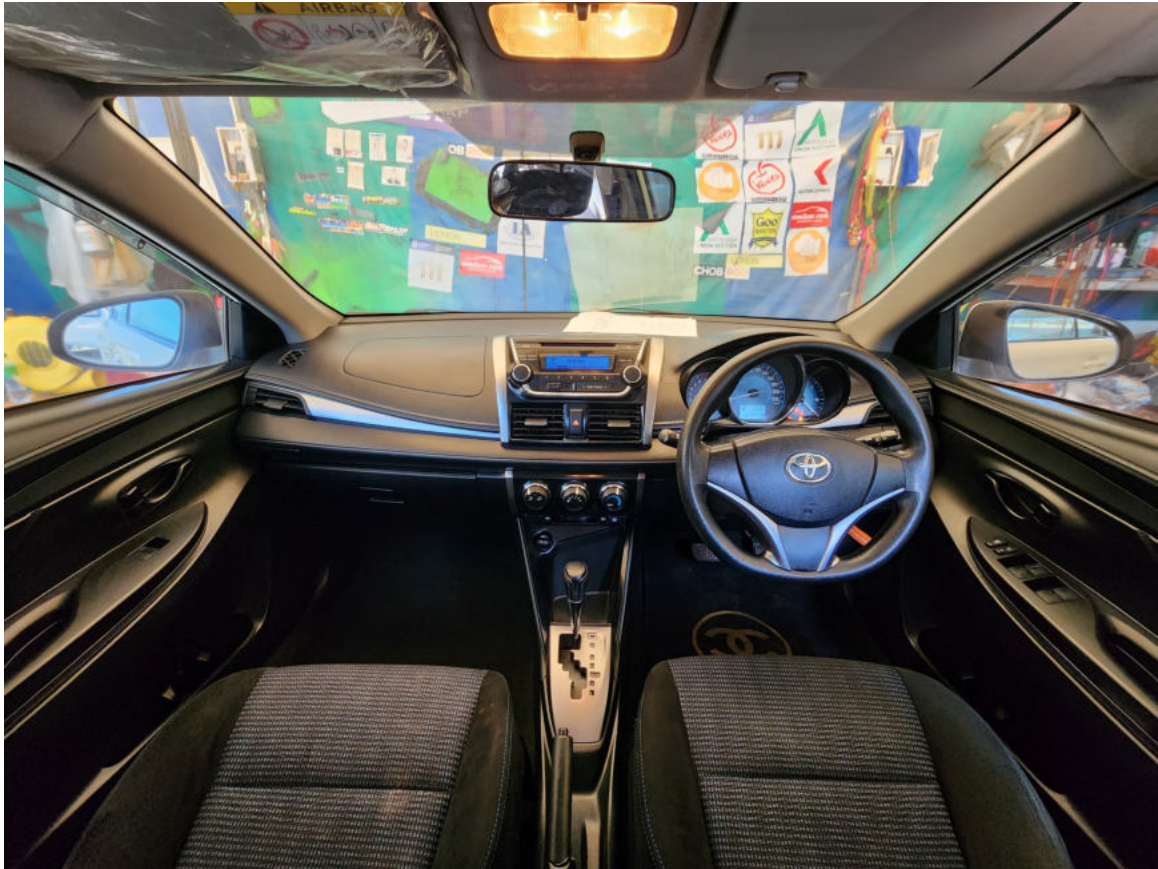
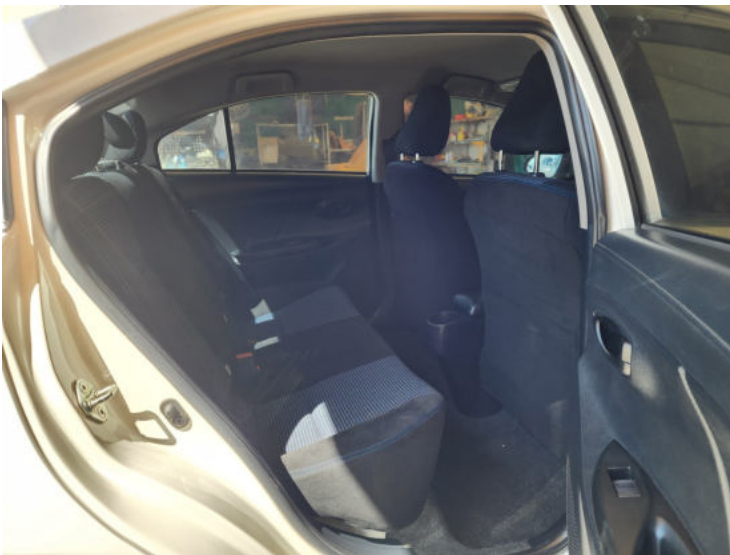
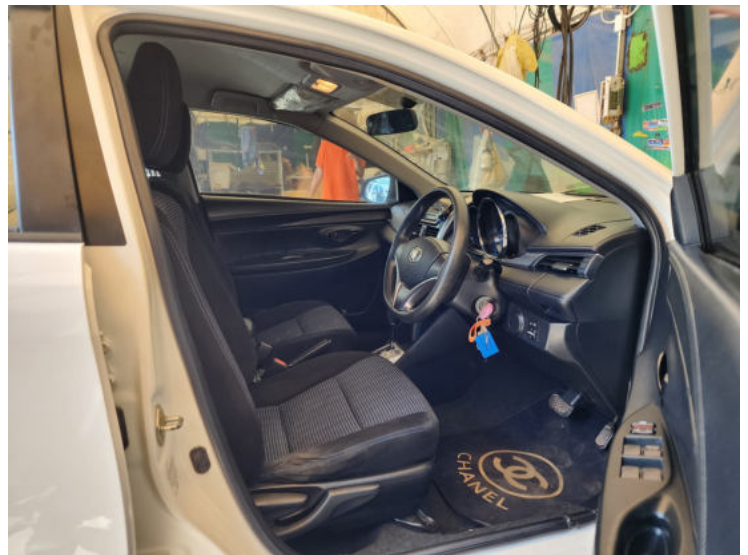
ภาพภายใน

รายการตรวจ 20 รายการ	สถานะ
2.1 สภาพที่นั่ง Seat Appearance	ดี (Good)
2.2 การทำงาน การปรับ และการล็อกเบาะ Seat Adjust functional	ดี (Good)
2.3 สภาพรางไต่เบาะ Seat slide adjust rail	ดี (Good)
2.4 เข็มขัดนิรภัย Seat Belts	ดี (Good)
2.5 แผงคอนโซลหน้า Other Trims	ดี (Good)
2.6 เครื่องเสียงภายในรถ Radio/ Multiplayer	ดี (Good)
2.7 ลำโพง Speaker working	ดี (Good)
2.8 ไล่ฝ้ากระจกหลัง Rear Window Demister	ดี (Good)
2.9 อุปกรณ์ปรับอากาศทำความเย็นและความร้อน Air Condition/Heater	ดี (Good)

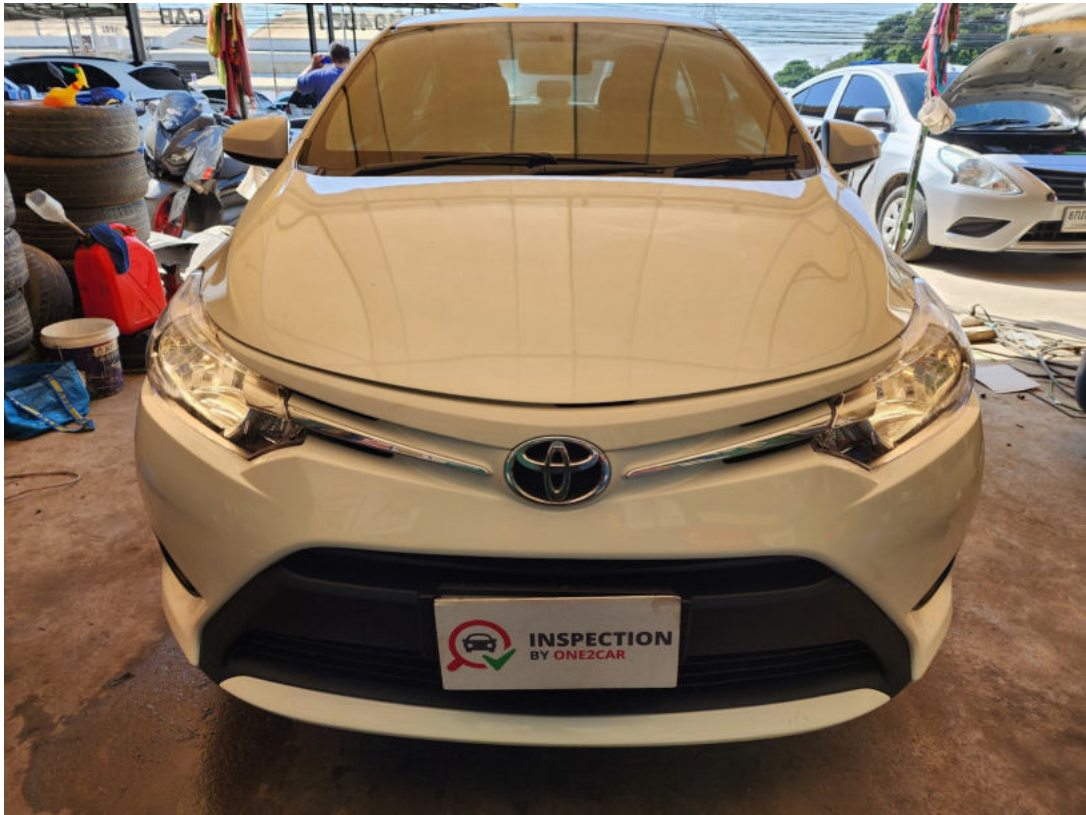
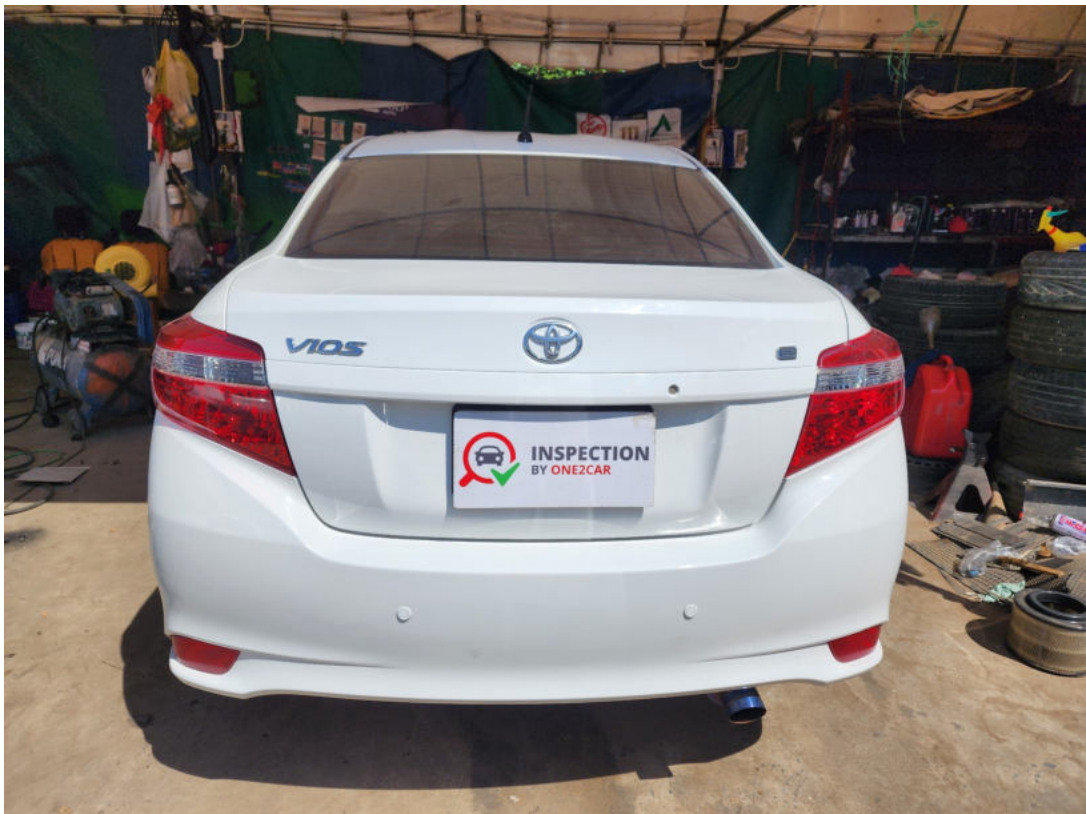
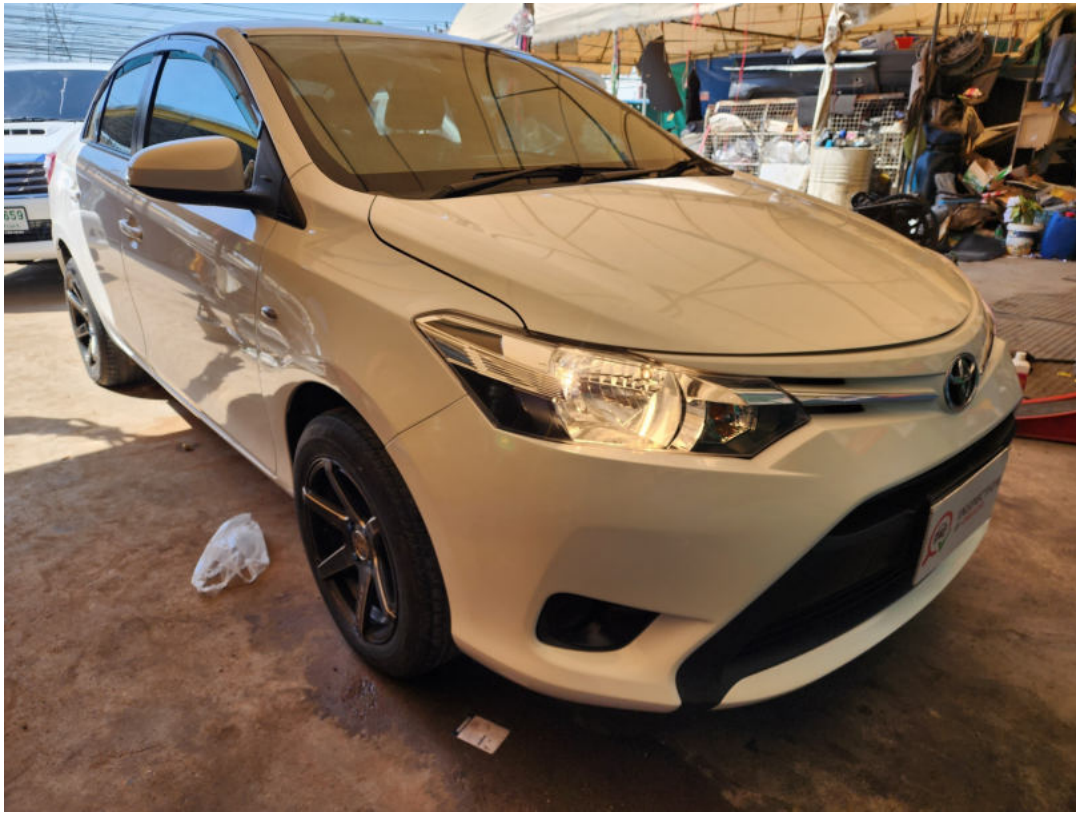
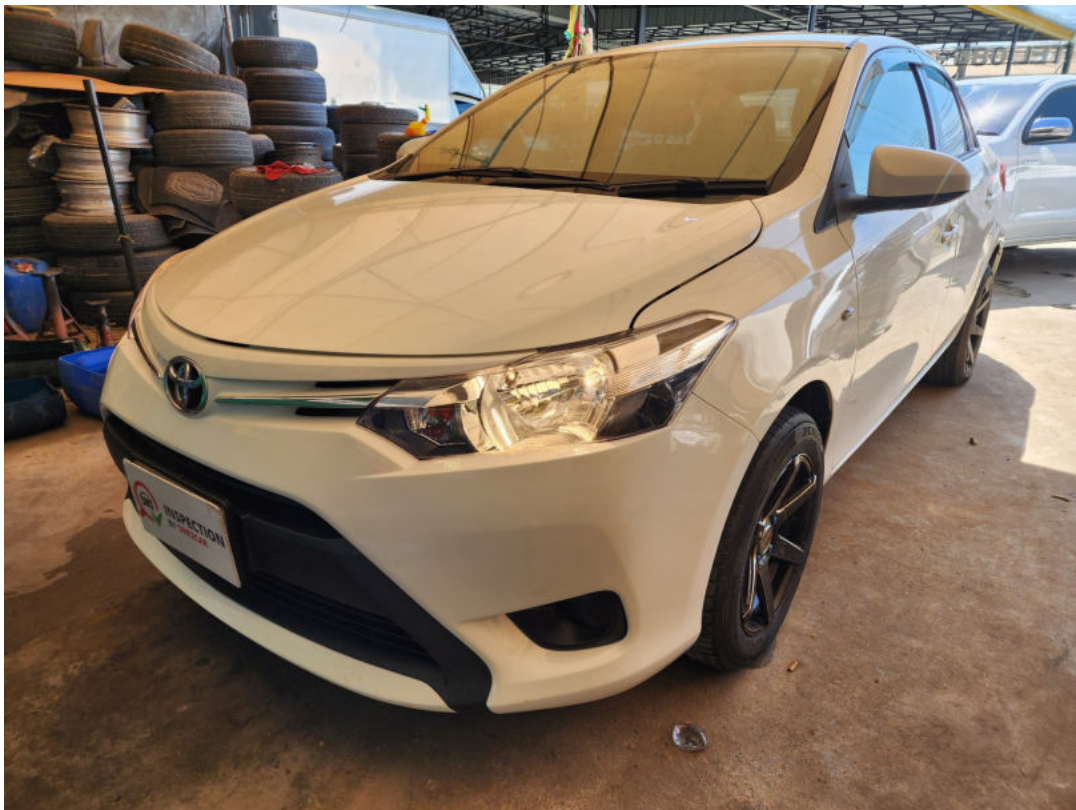
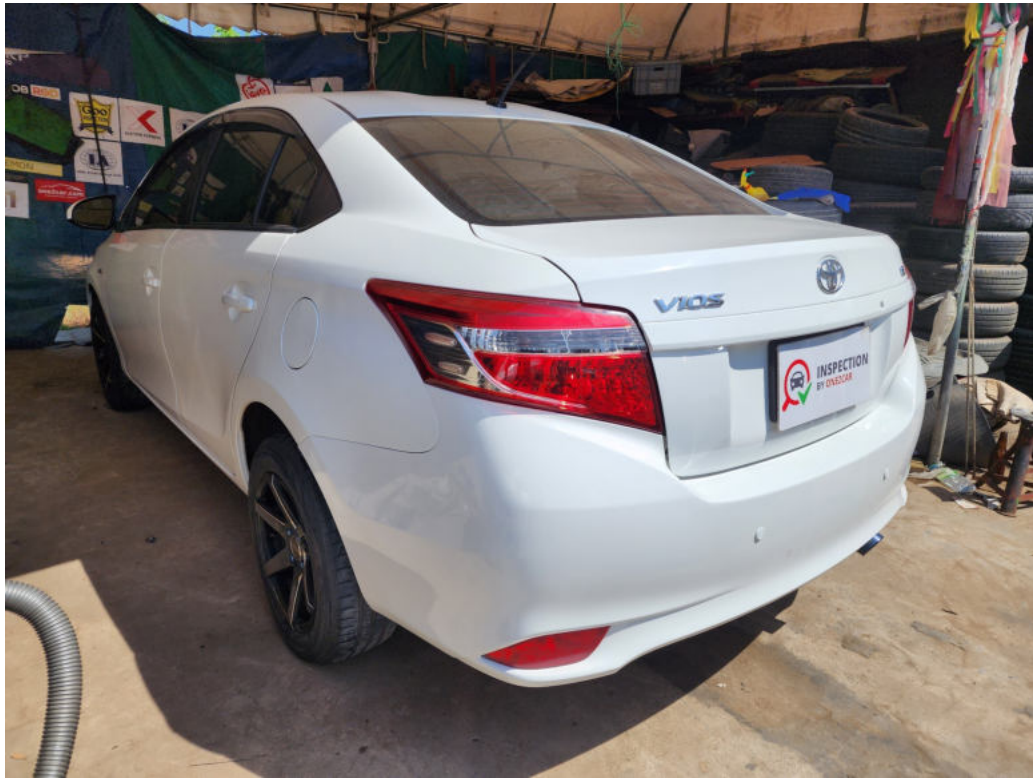
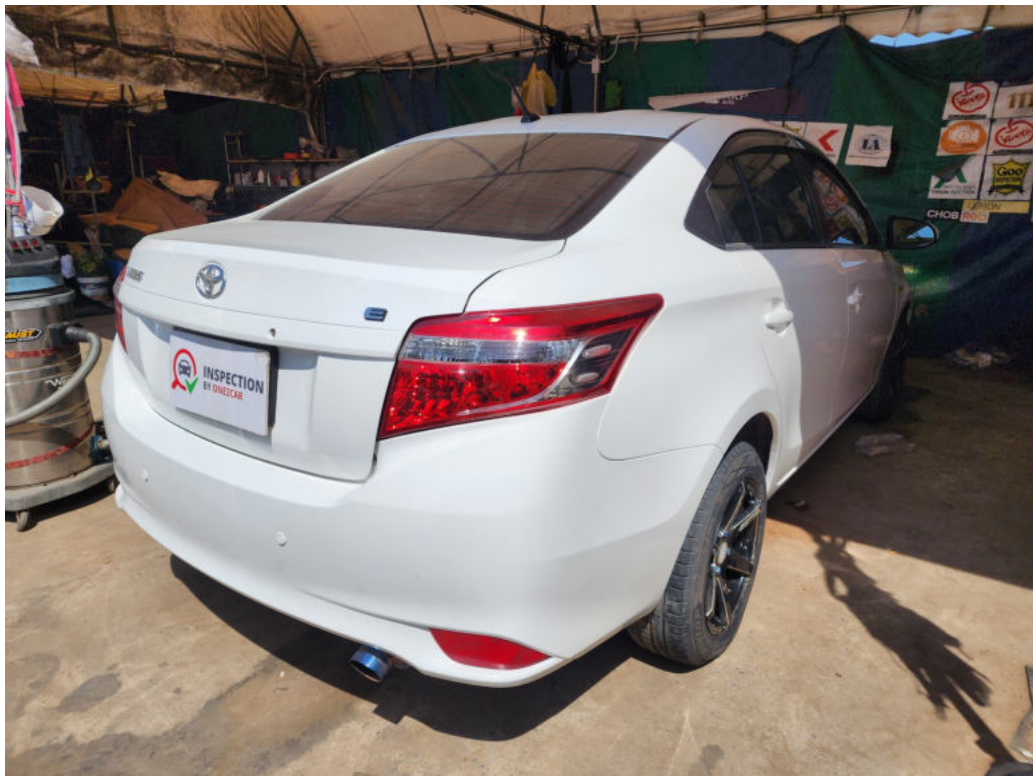
ภาพภายนอก

ประเมินสภาพรวม: ผ่าน
รายการที่รอการแก้ไข: ไม่พบรายการแก้ไข
ชิ้นส่วนประกอบตัวถังรถ

- ✓ แผ่นเพลทเลขตัวถังมองเห็นได้ชัดเจน
- ✓ ชิ้นส่วนประกอบตัวถังรถ ผ่านการวัดค่าความหนาของสีแล้ว
- ✓ สีรถตรงตามเสาเอกสารถะเบียน
- เปลี่ยนฝากระโปรงหน้า
- เปลี่ยนประตูหน้าขวา
- เปลี่ยนประตูหลังขวา
