Vehicle Inspection Report

ยี่ห้อ/รุ่น (Brand/Model): MERCEDES BENZ E200 CGI COUPE	วันที่ตรวจสอบรถยนต์ (Date of Inspection): 25-01-62
หมายเลขตัวถัง (VIN): WDD2073482F138892	เลขค่าขอบริการ (Job No.): I017/089-028
หมายเลขเครื่องยนต์ (Engine No.): 27186030312960	Vehicle Picture:

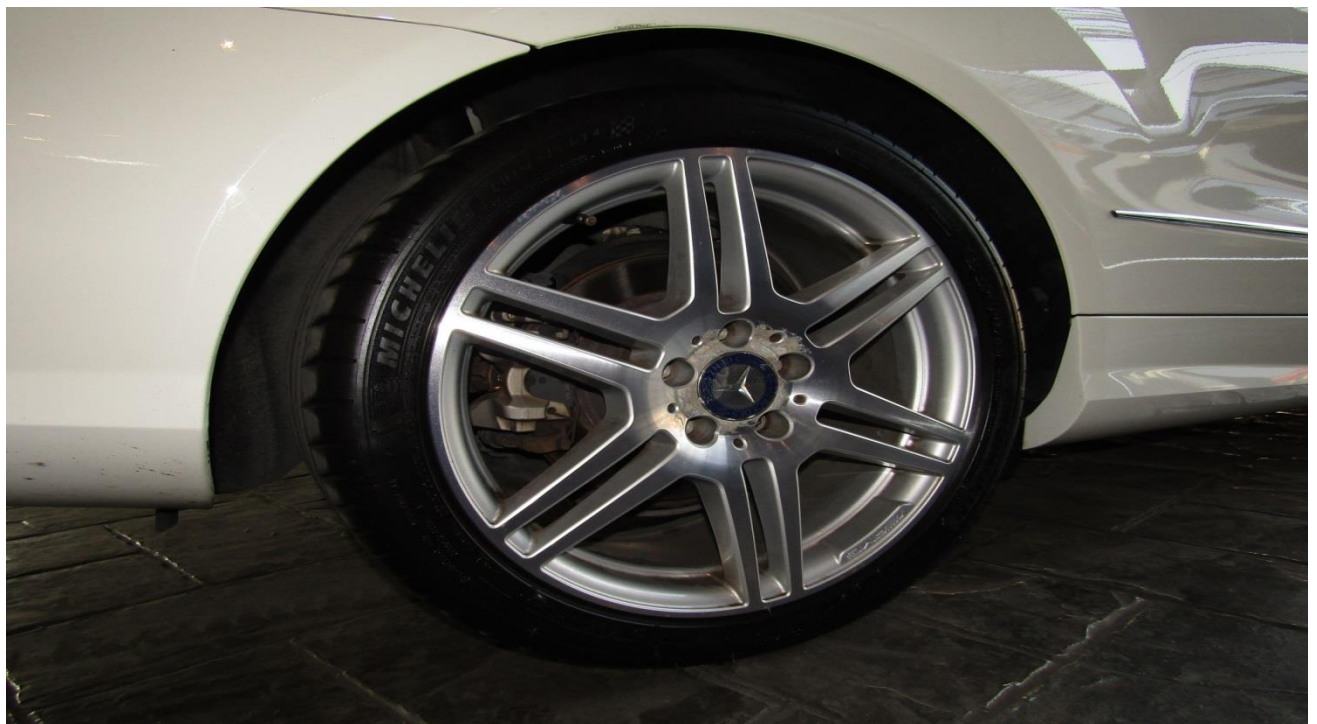
ภาพโดยรวมของยาง ล้อ และ เบรค - Tyres, Wheels & Brakes Visual Detail

สภาพยางรถยนต์, สัปดาห์/ปี ผลิต Tyres Appearance, Year	4916
 	สภาพล้อ,ฝาครอบล้อ Wheel Rims Appearance	สภาพดีตามอายุการใช้งาน
 	ล้อ และยางอะไหล่ Spare Tyre & Rim	สภาพดีตามอายุการใช้งาน
 	คาลิปเปอร์เบรค และท่อน้ำมัน Brake Hose Callipers & Pipes	สภาพปกติไม่พบการรั่วซึม
 	ผ้าดิสเบรค (หน้า/หลัง) Brake Pads (Front/Rear)	สภาพดีตามอายุการใช้งาน
 	จานดิสเบรค(หน้า/หลัง) Brake Discs (Front/Rear)	ควรเจียจานเบรคครั้งต่อไปที่เปลี่ยนผ้าเบรค
 	ดรัมเบรคล้อหลัง Brakes and Drums any No Leakage	N/A
 	การทำงานของเบรคมือ Park Brake function	ระบบการทำงานปกติ
 	คำแนะนำอื่นๆ Other	N/A
