1024/0209-4

Toyota Hilux Revo 2.4 SMARTCAB Prerunner J Plus

Jun 5, 2024

# Vehicle Inspection Report

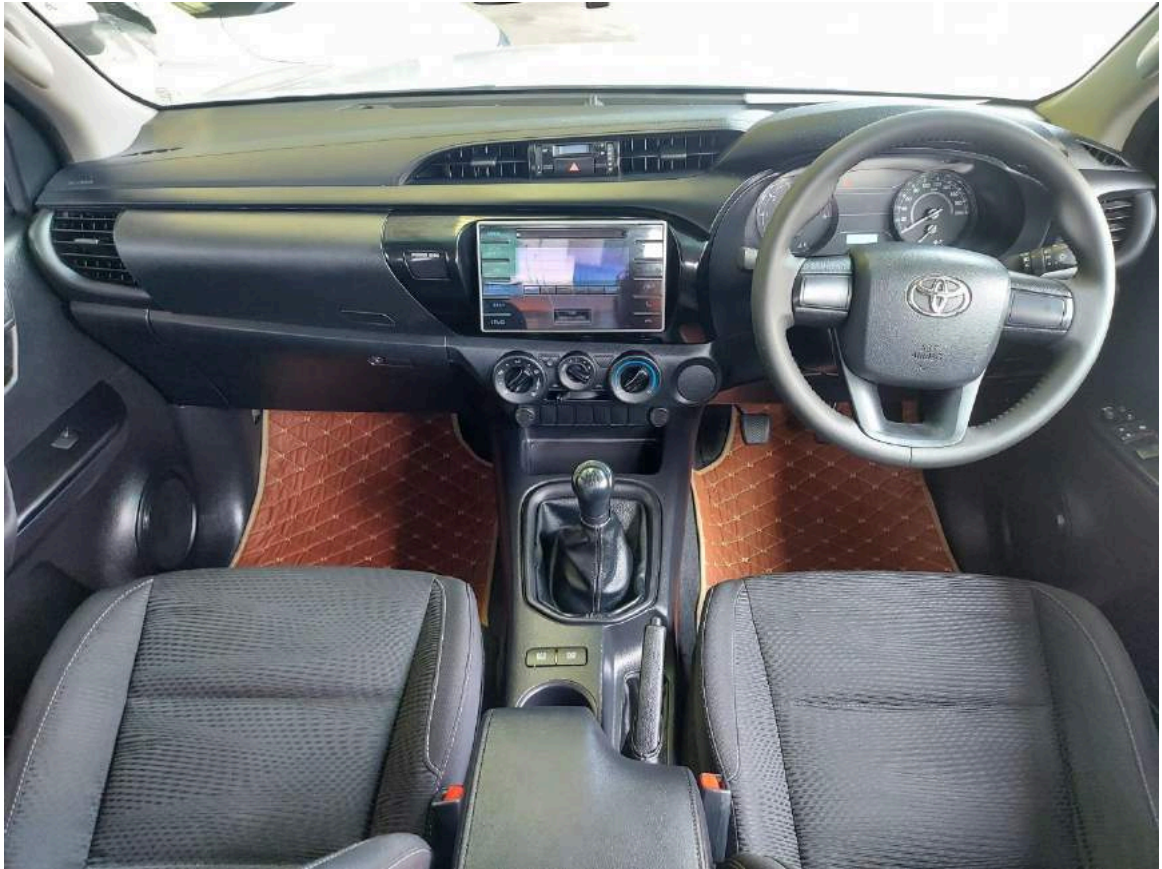
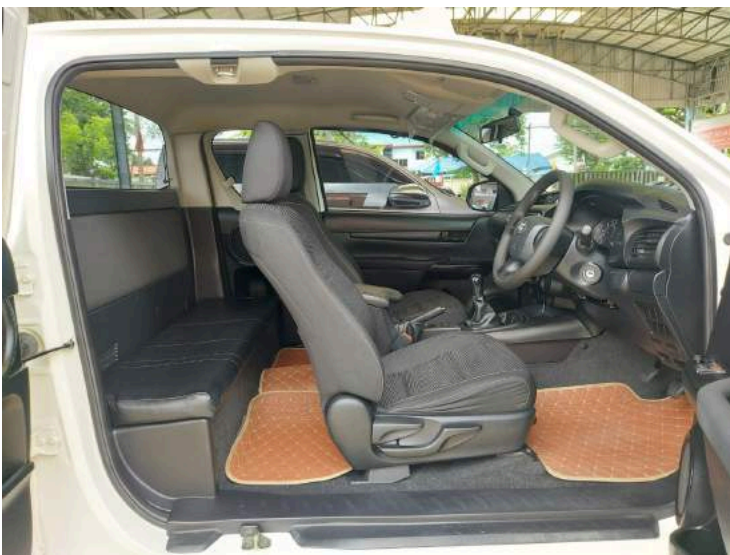
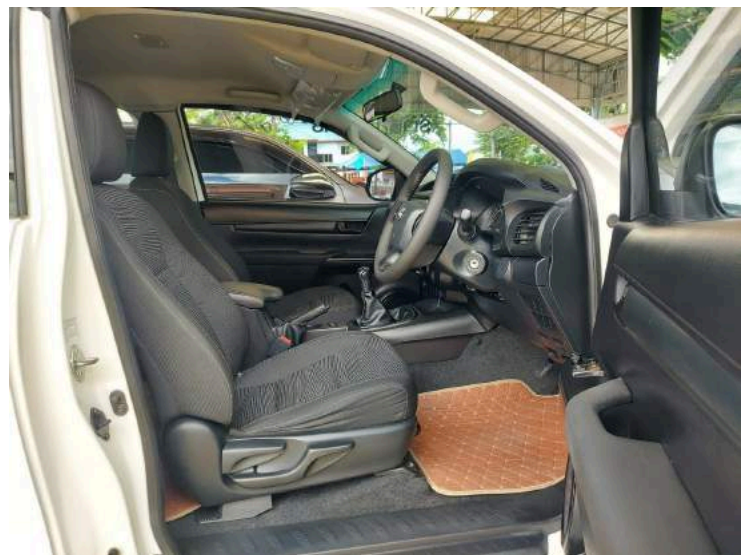
## ภาพภายใน

รายการตรวจ 20 รายการ	สถานะ
2.1 สภาพที่นั่ง Seat Appearance	ดี (Good)
2.2 การทำงาน การปรับ และการล็อกเบาะ Seat Adjust functional	ดี (Good)
2.3 สภาพรางไต่เบาะ Seat slide adjust rail	ดี (Good)
2.4 เข็มขัดนิรภัย Seat Belts	ดี (Good)
2.5 แผงคอนโซลหน้า Other Trims	ดี (Good)
2.6 เครื่องเสียงภายในรถ Radio/ Multiplayer	ดี (Good)
2.7 ลำโพง Speaker working	ดี (Good)
2.8 ไล่ฝ้ากระจกหลัง Rear Window Demister	ดี (Good)
2.9 อุปกรณ์ปรับอากาศทำความเย็นและความร้อน Air Condition/Heater	ดี (Good)
