Vehicle Inspection Report

ยี่ห้อ/รุ่น (Brand/Model): MITSUBISHI PAJERO SPORT	วันที่ตรวจสอบรถยนต์ (Date of Inspection): 16.10.61
หมายเลขตัวถัง (VIN): MMTGUKR10GH025794	เลขคำขอบริการ (Job No.): I018/195-006
หมายเลขเครื่องยนต์ (Engine No.): 4N15UAS6678	Vehicle Picture:  
ปีที่ผลิต (Build Date): 2016	
สีรถ (Color): ขาว	
ระยะการใช้งาน(Mileage): 51,978 กม.	
หมายเลขทะเบียน (No. Plate): 6กณ 5206	
วันครบกำหนดชำระภาษี (Registration Expiry): 7 ก.ค 62	
ชื่อลูกค้า (Customer Name): .1บุญชร (ศูนย์รวมรถบ้านรามอินทราซอย5)ตลาดรถกลางคืน	
ที่อยู่(Address):	
โทรศัพท์ (Tel):	
สถานที่ตรวจสอบรถ (Inspection Place): .1บุญชร (ศูนย์รวมรถบ้านรามอินทราซอย5)ตลาดรถกลางคืน

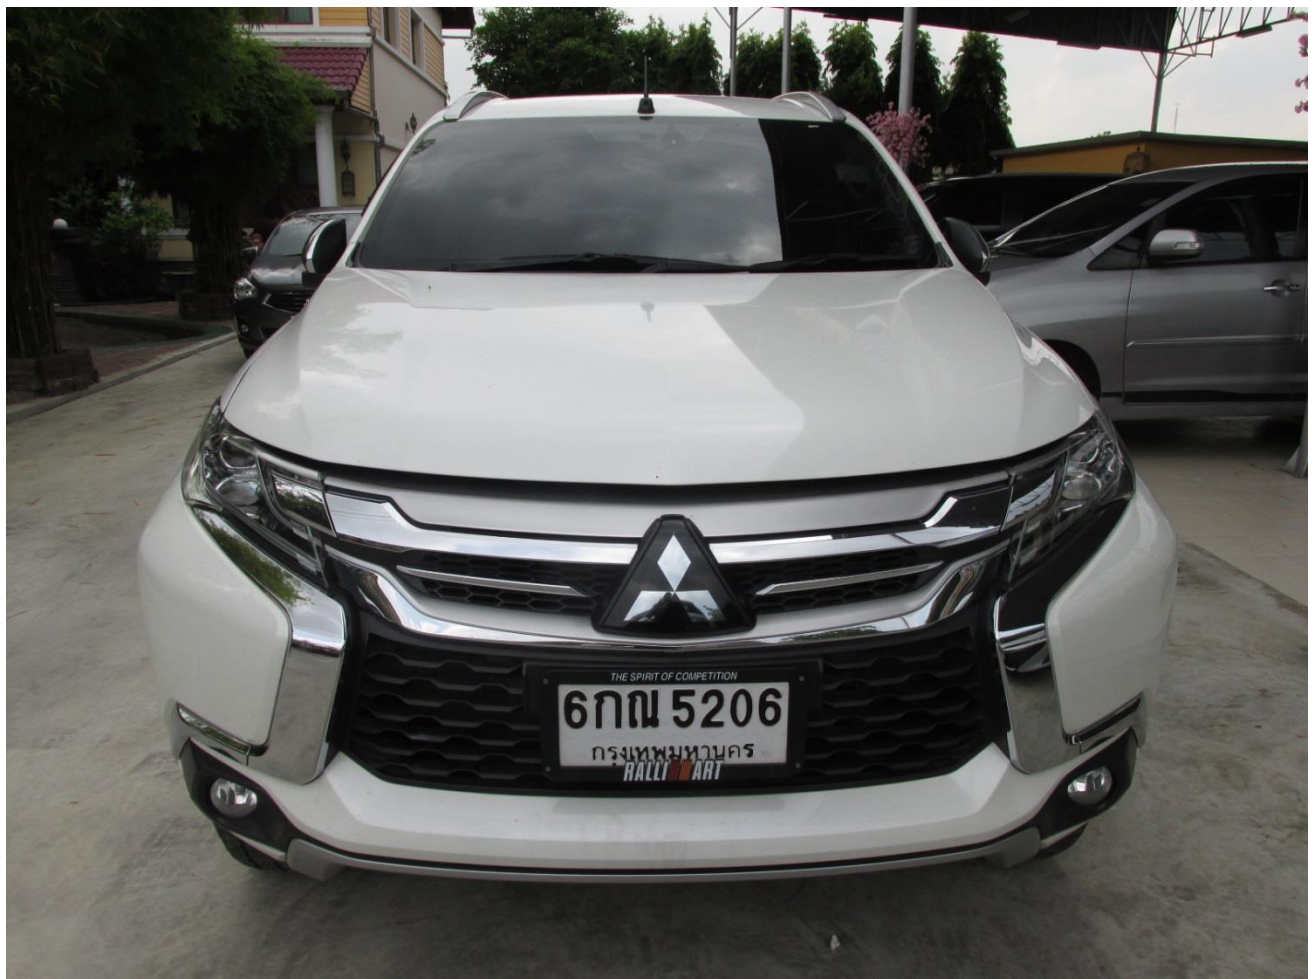
ภาพภายนอก - Exterior Visual Details:

กันชนหน้า Front Bumper	ครูด

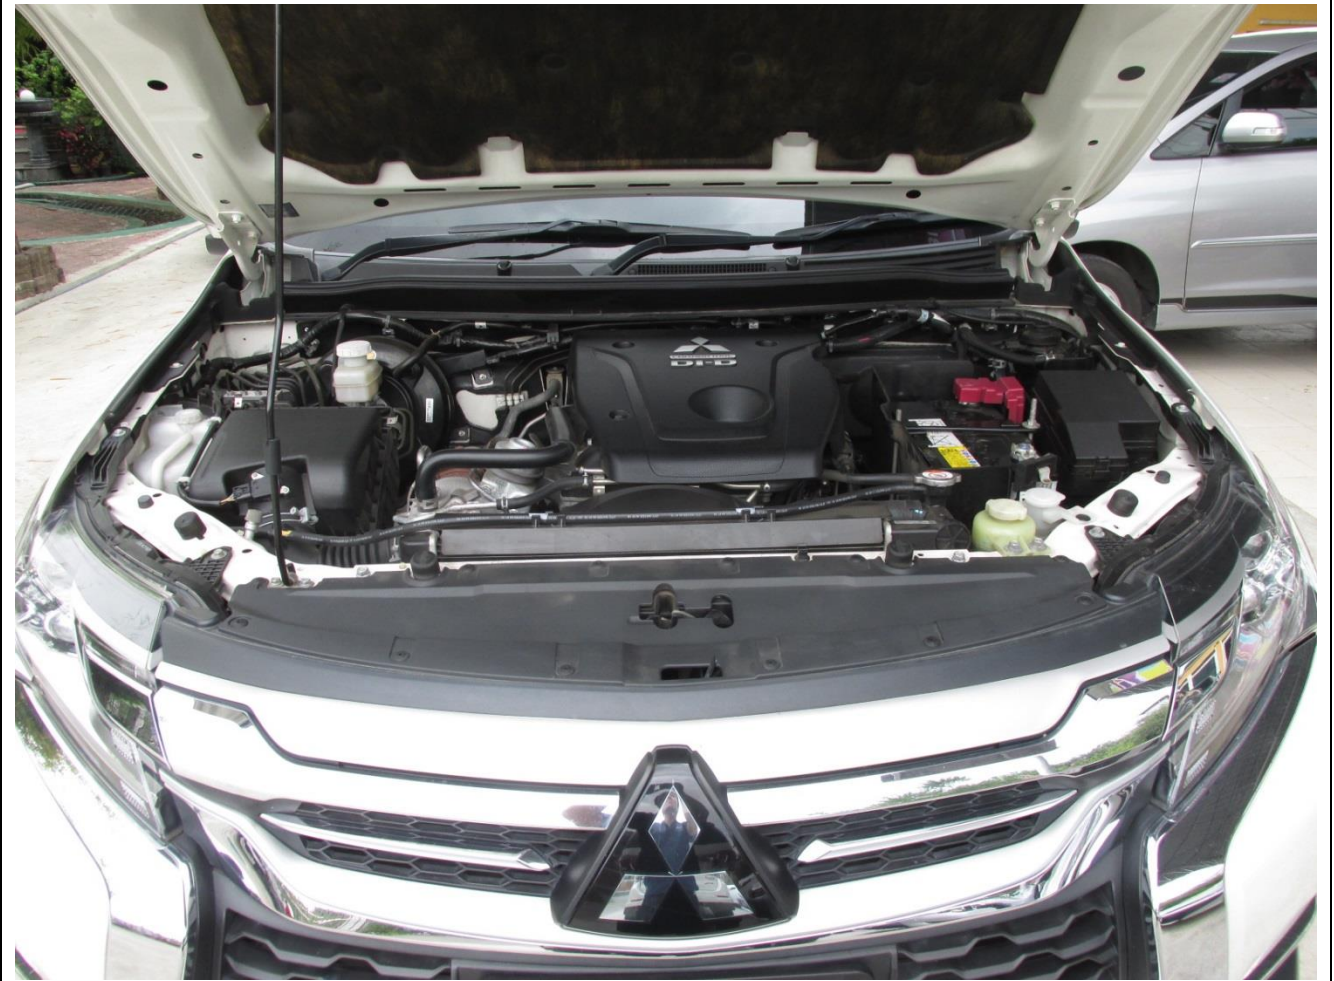
ภาพห้องเครื่อง - Engine Bay Visual Details:

การทดสอบ แบตเตอรี่ Battery Test	<table border="1"> <thead> <tr> <th colspan="2">Battery Test</th> </tr> </thead> <tbody> <tr> <td>Voltage</td> <td>12.23 V</td> </tr> <tr> <td>Rating</td> <td>635 CCA</td> </tr> <tr> <td>Current</td> <td>323 CCA</td> </tr> <tr> <td>Internal resistance</td> <td>8.37 mΩ</td> </tr> <tr> <td>State of Charge</td> <td>43 %</td> </tr> <tr> <td>State of Health</td> <td>30 %</td> </tr> <tr> <td>Status</td> <td>Replace</td> </tr> <tr> <td>Test Date</td> <td>16.10.61</td> </tr> </tbody> </table>	Battery Test		Voltage	12.23 V	Rating	635 CCA	Current	323 CCA	Internal resistance	8.37 mΩ	State of Charge	43 %	State of Health	30 %	Status	Replace	Test Date	16.10.61	<table border="1"> <thead> <tr> <th colspan="2">Charging System Test at 2000 rpm</th> </tr> </thead> <tbody> <tr> <td>Voltage</td> <td>14.17 V</td> </tr> <tr> <td>Status</td> <td>Normal</td> </tr> <tr> <th colspan="2">Start System Test</th> </tr> <tr> <td>Start Voltage</td> <td>8.37 V</td> </tr> <tr> <td>Status</td> <td>Normal</td> </tr> <tr> <th colspan="2">Max. Load Test at 2000 rpm</th> </tr> <tr> <td>Max. Load Voltage</td> <td>14.21 V</td> </tr> <tr> <td>Status</td> <td>Normal</td> </tr> </tbody> </table>	Charging System Test at 2000 rpm		Voltage	14.17 V	Status	Normal	Start System Test		Start Voltage	8.37 V	Status	Normal	Max. Load Test at 2000 rpm		Max. Load Voltage	14.21 V	Status	Normal
