# Vehicle Inspection Report

## สรุปผลการตรวจสอบ (Inspection Summary)

| ยี่ห้อ/รุ่น (Brand/Model): HONDA CIVIC 1.8 EL A/T | วันที่ตรวจสอบรถยนต์ (Date of Inspection): 21-05-64 |
| หมายเลขตัวถัง (VIN): MRHFC6630JT103481 | เลขคำขอบริการ (Job No.): I021/0014-34 |

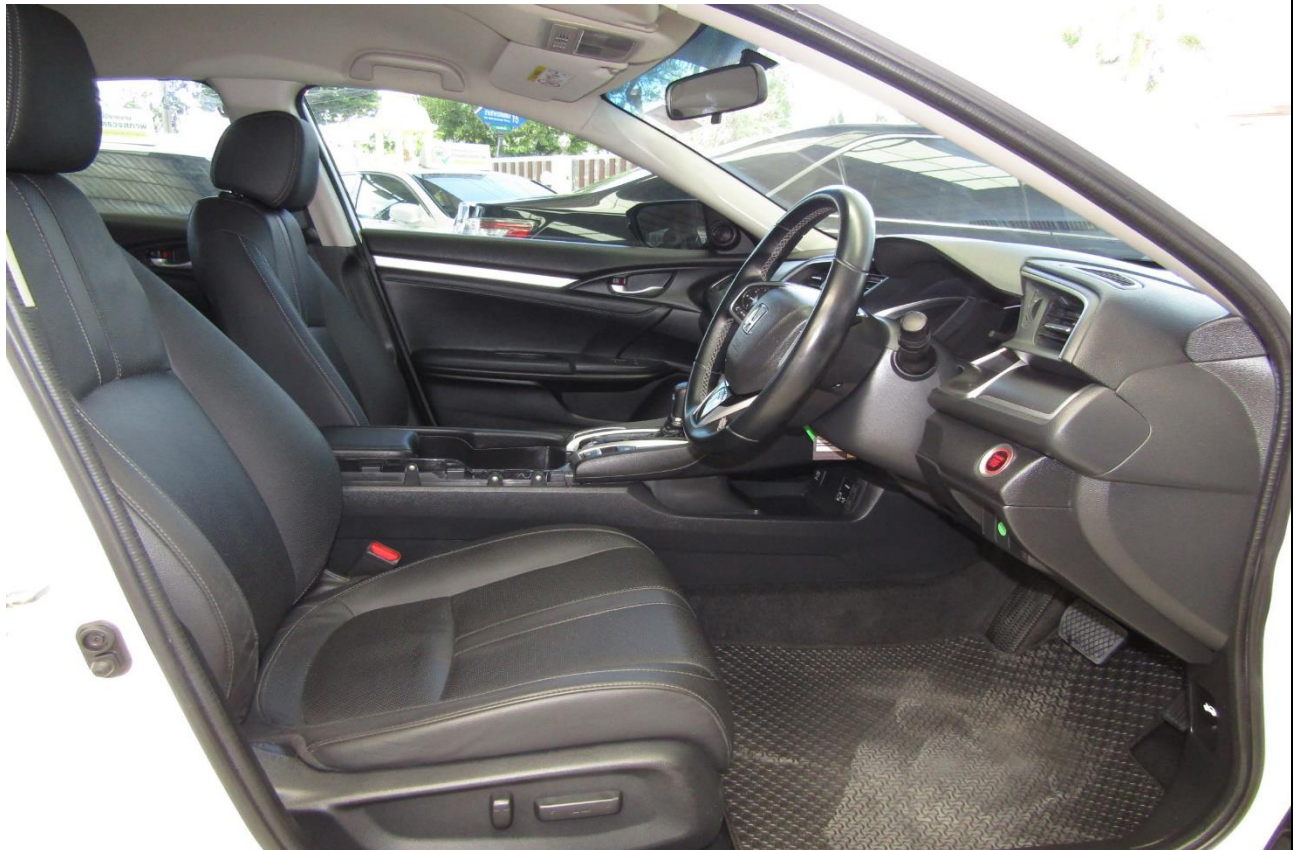
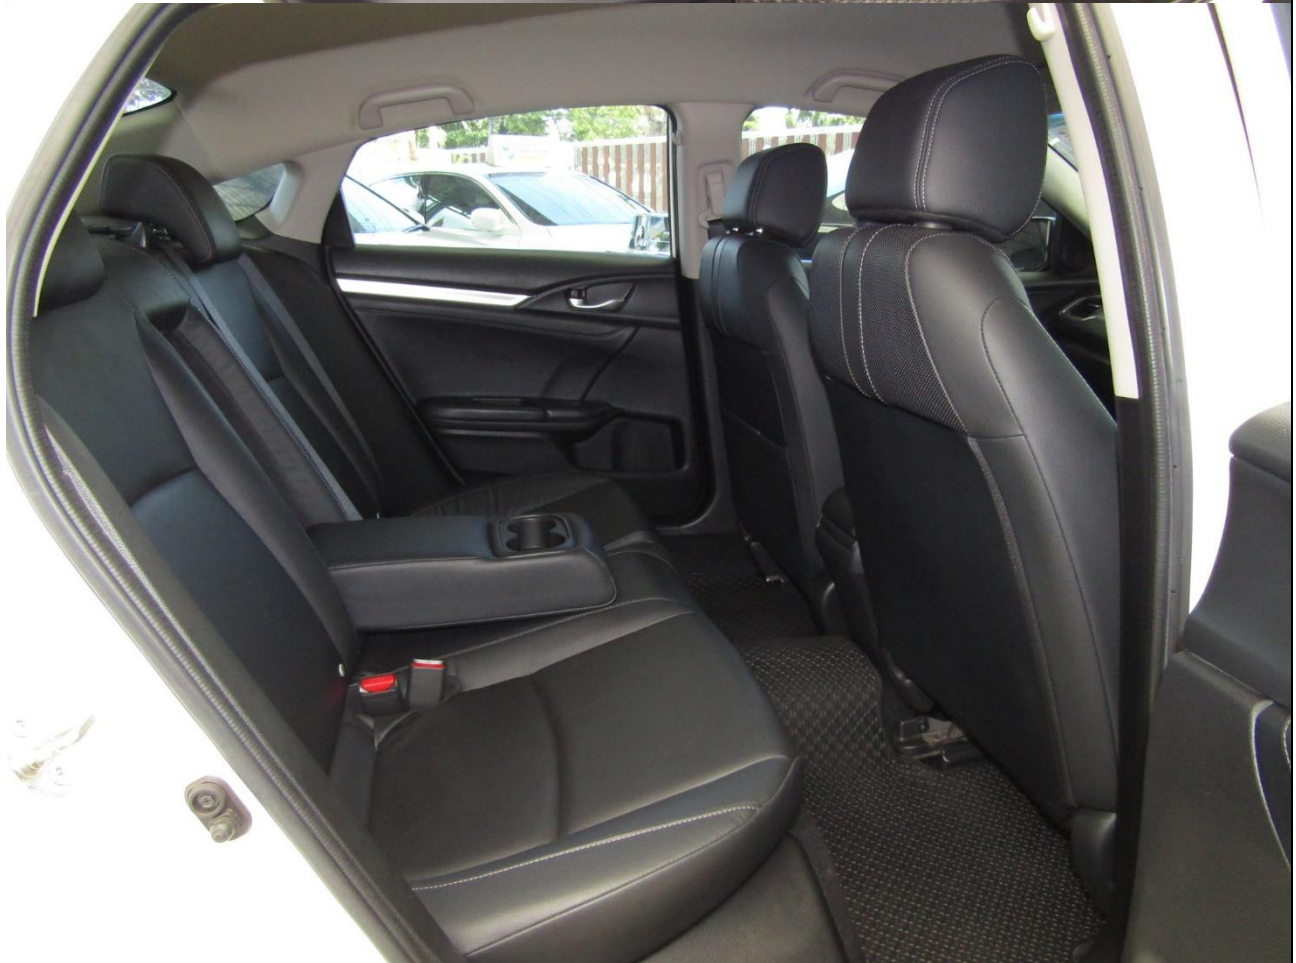
ภาพภายในด้านหน้า หลัง และ จุดบกพร่อง (ต่อ) - Interior Visual Details (Front, Rear and/or Defect) (Continued):

| | ที่นั่ง สภาพ<br>Seat Appearance | สภาพตามอายุการใช้งาน |
| | สภาพ รางได้เบาะ<br>Seat slide adjust rail | สภาพตามอายุการใช้งาน |
| | เข็มขัดนิรภัย<br>Seat Belts | สภาพตามอายุการใช้งาน |
