# Vehicle Inspection Report

ยี่ห้อ/รุ่น (Brand/Model): HONDA CR-V 2.4 AT	วันที่ตรวจสอบรถยนต์ (Date of Inspection): 7.11.61
หมายเลขตัวถัง (VIN): MRHRM4830DP102294	เลขคำขอบริการ (Job No.): IO18/090-087
หมายเลขเครื่องยนต์ (Engine No.): K24Y11203748	Vehicle Picture:

ปีที่ผลิต (Build Date): 2013	
สีรถ (Color): น้ำตาล	
ระยะการใช้งาน(Mileage): 77,643 กม.	
หมายเลขทะเบียน (No. Plate): 1กษ 4856	
วันครบกำหนดชำระภาษี (Registration Expiry): 25 มี.ค 62	
ชื่อลูกค้า (Customer Name): BEST SERVICE	
ที่อยู่(Address):	
โทรศัพท์ (Tel):	
สถานที่ตรวจสอบรถ (Inspection Place): BEST SERVICE

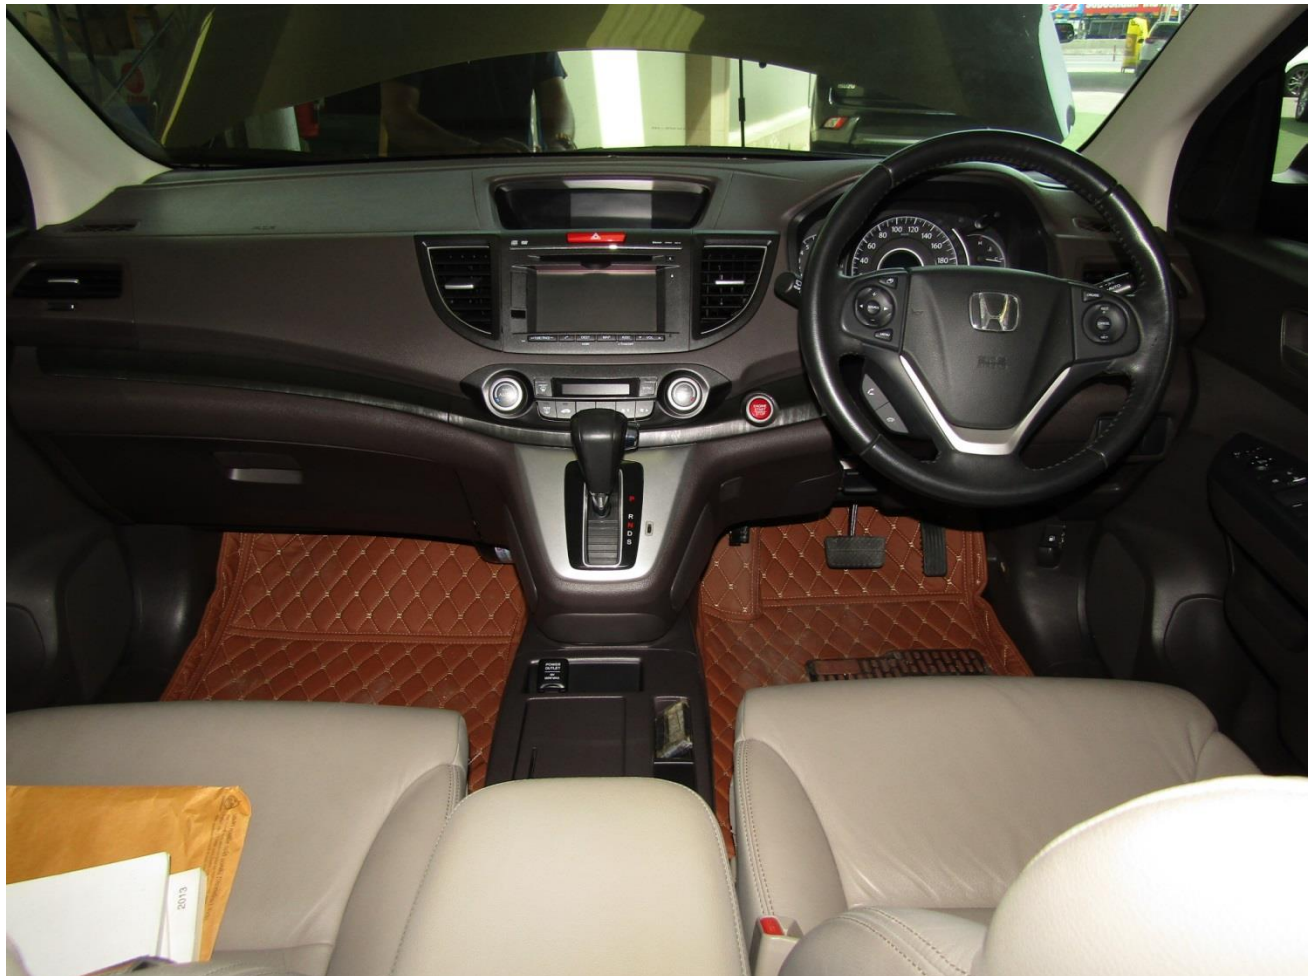
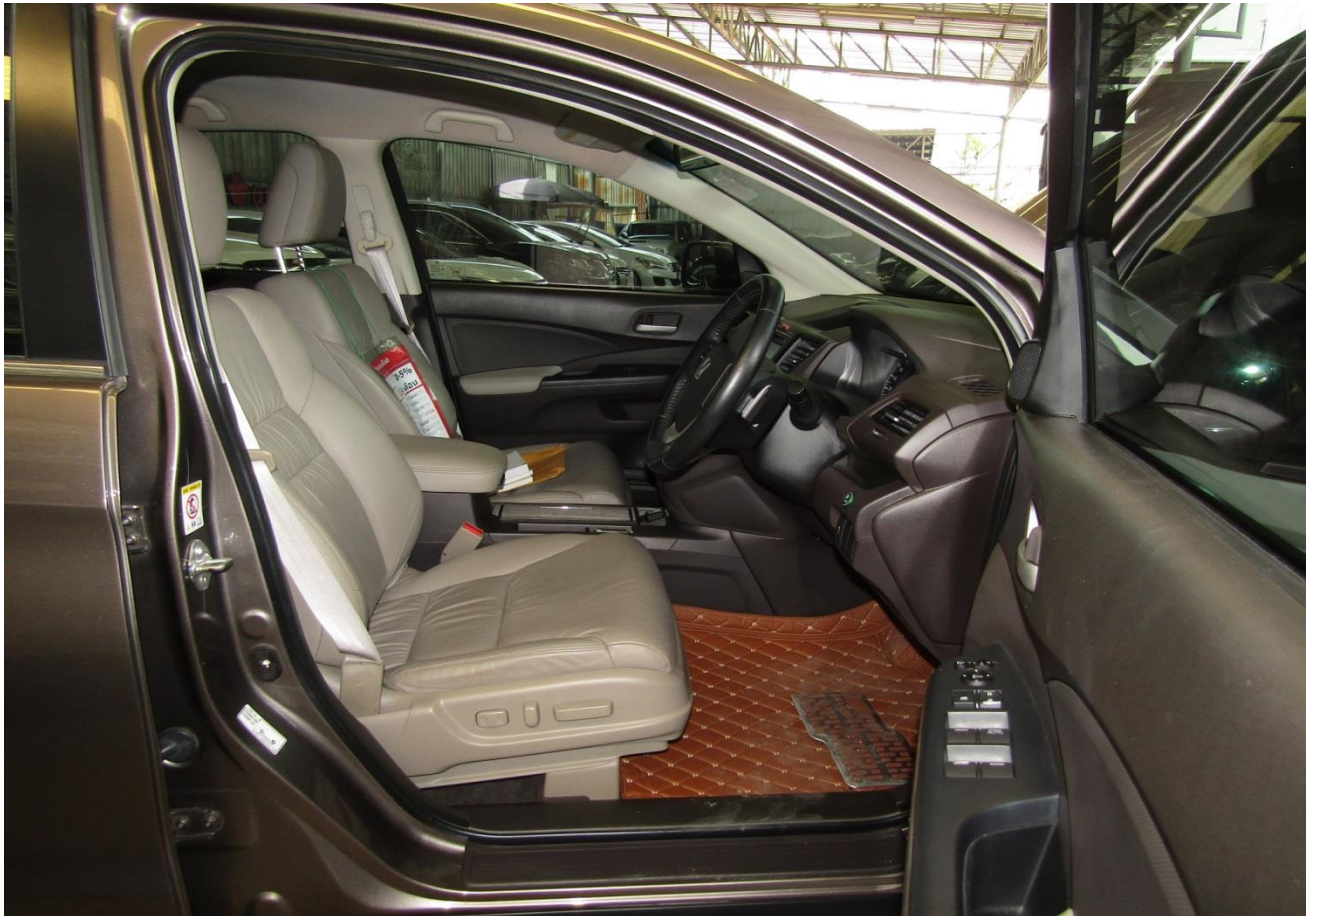
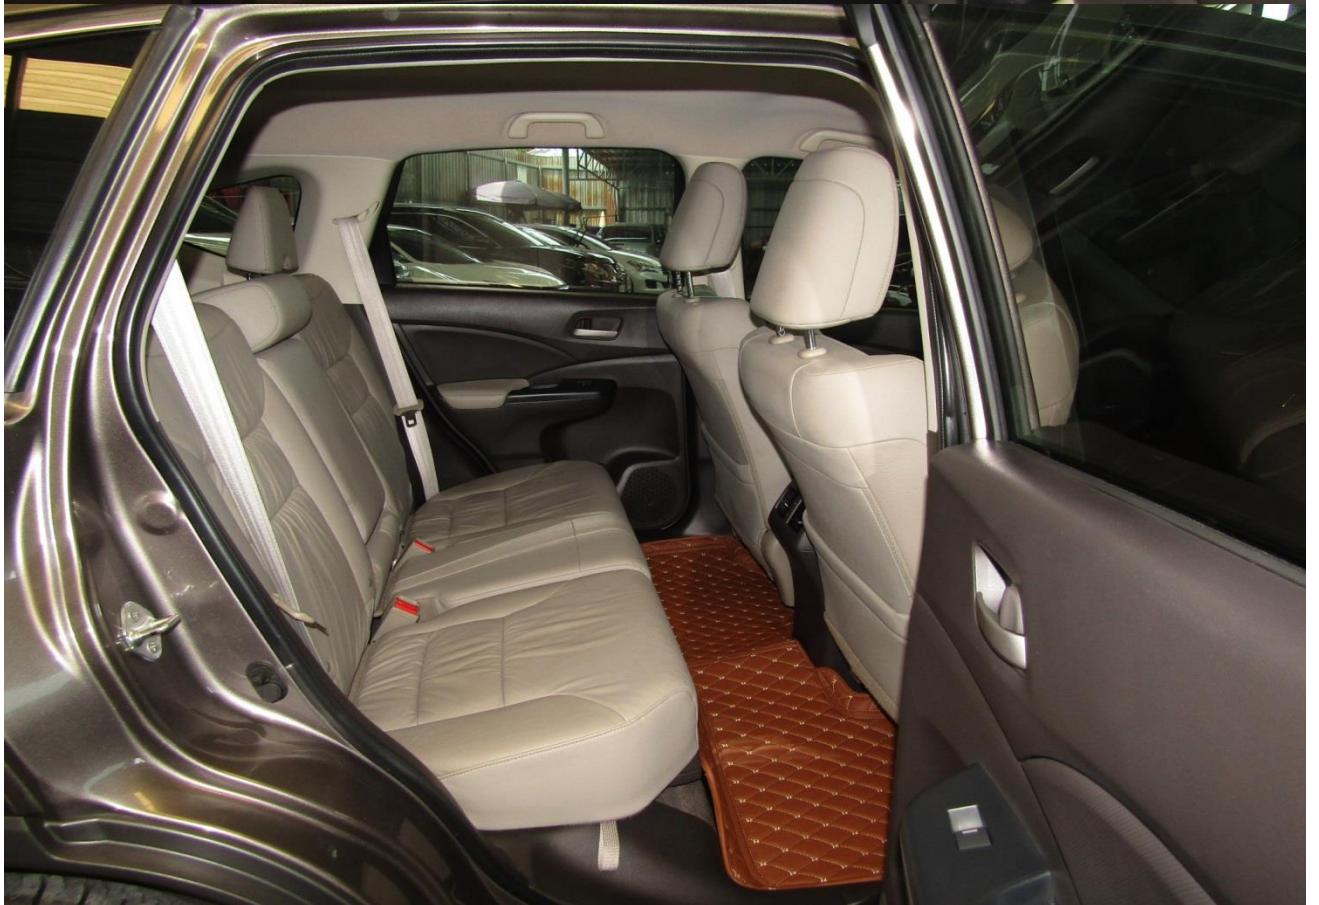
### ภาพภายในด้านหน้า หลัง และ จุดบกพร่อง - Interior Visual Details (Front, Rear and/or Defect):

หน้าปัดและมาตรวัด ปกติ หรือ มีไฟ โชนหรือไม่มี Dash Warning Lights & Gauges	ไม่มีไฟโชน
 	การวินิจฉัยผ่านทาง OBD2 On-Board Diagnostics (OBD)	ปกติ
 	ระบบไฟส่องสว่าง All Lights System	ปกติ
 	สมุดคู่มือรถ Owner's Manual & Service Intervals	N/A
 	อื่นๆ เพิ่มเติม เช่น กลิ่น เศษกระดาษ Odor and Other	N/A

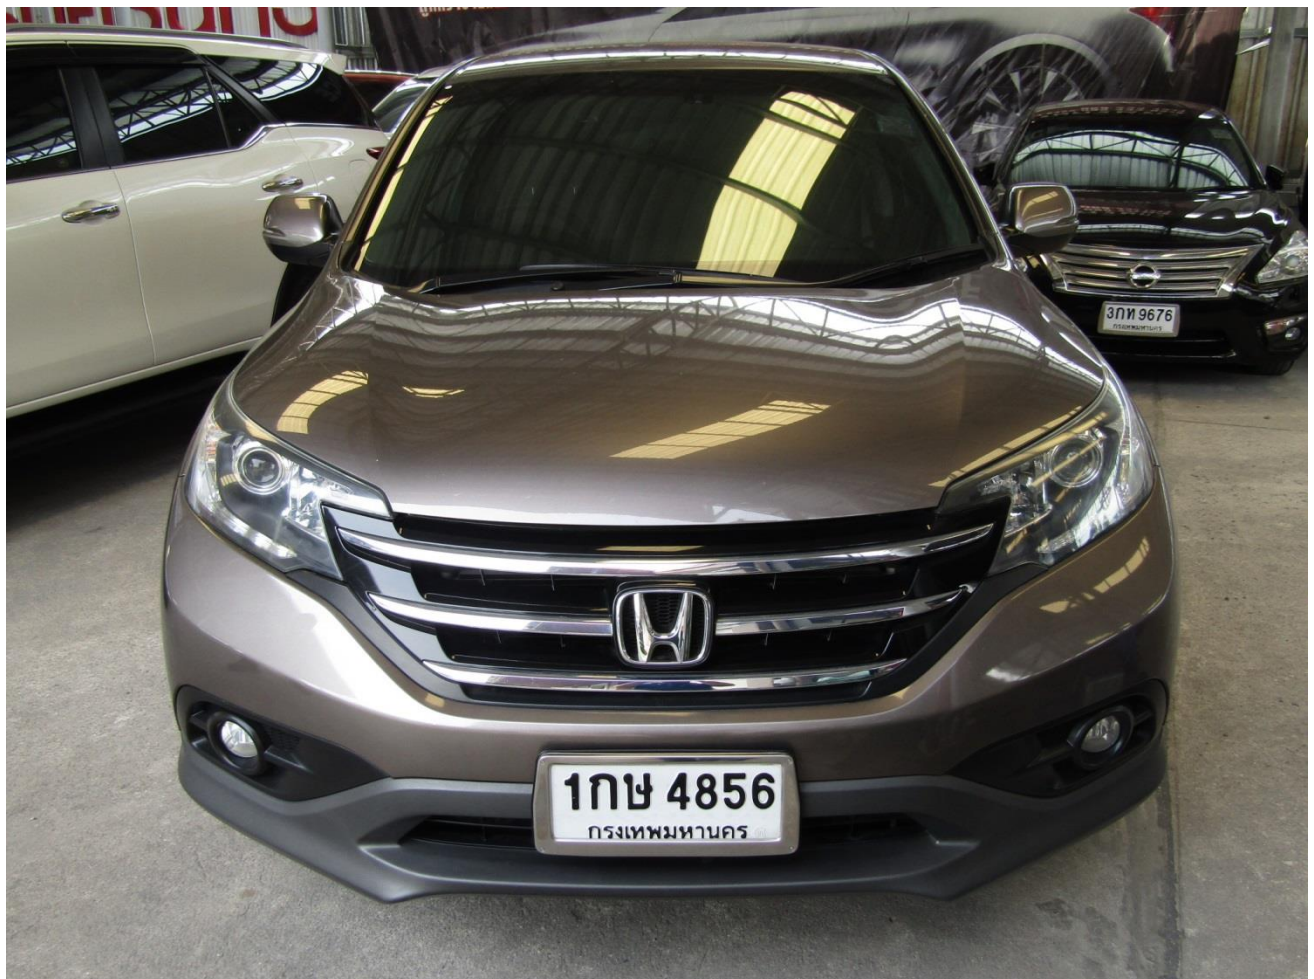
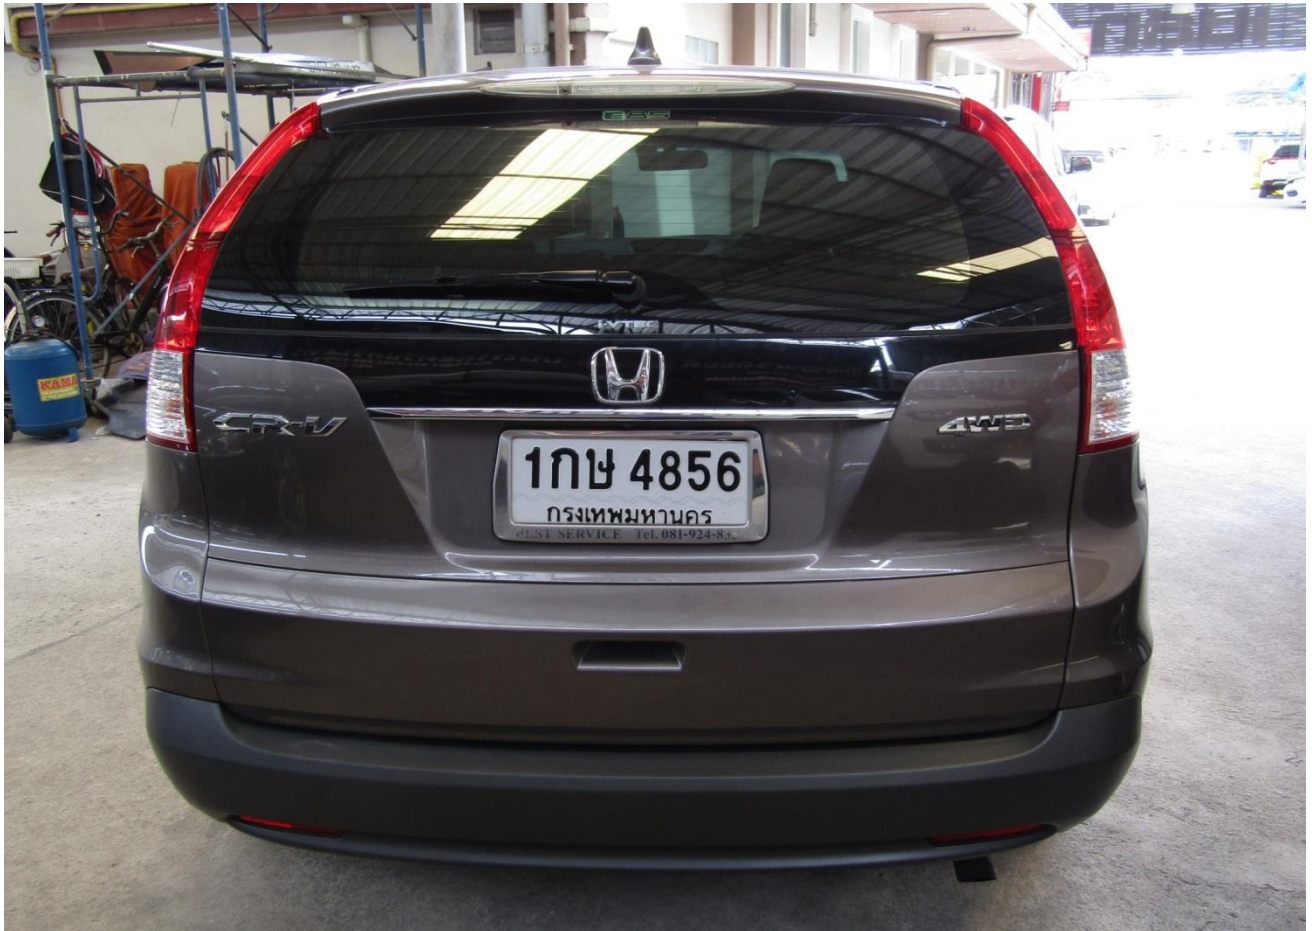
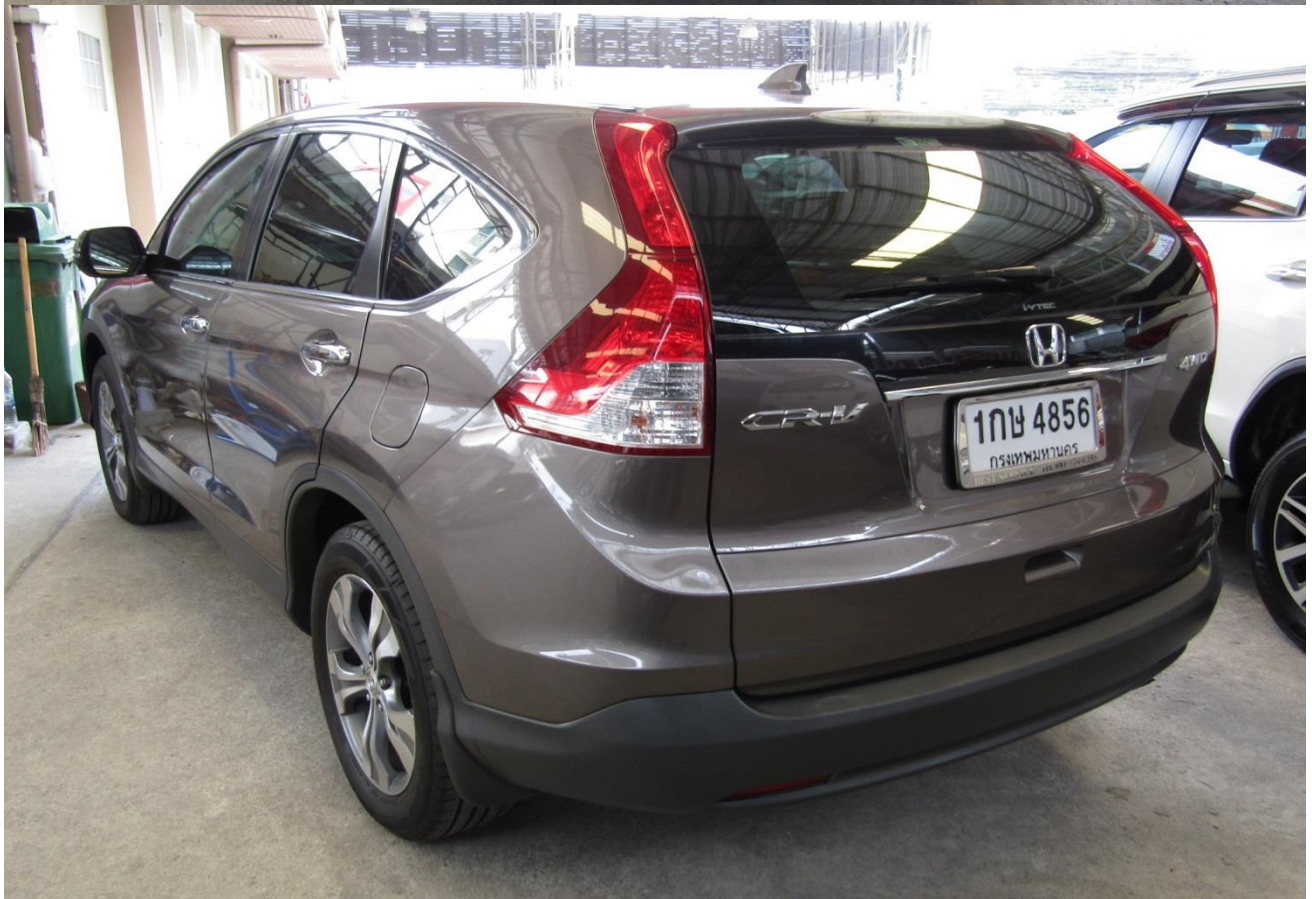
### ภาพภายนอก - Exterior Visual Details:

กันชนหน้า Front Bumper	สภาพดี

กระจกบังลมหน้า Windshield	สภาพดี

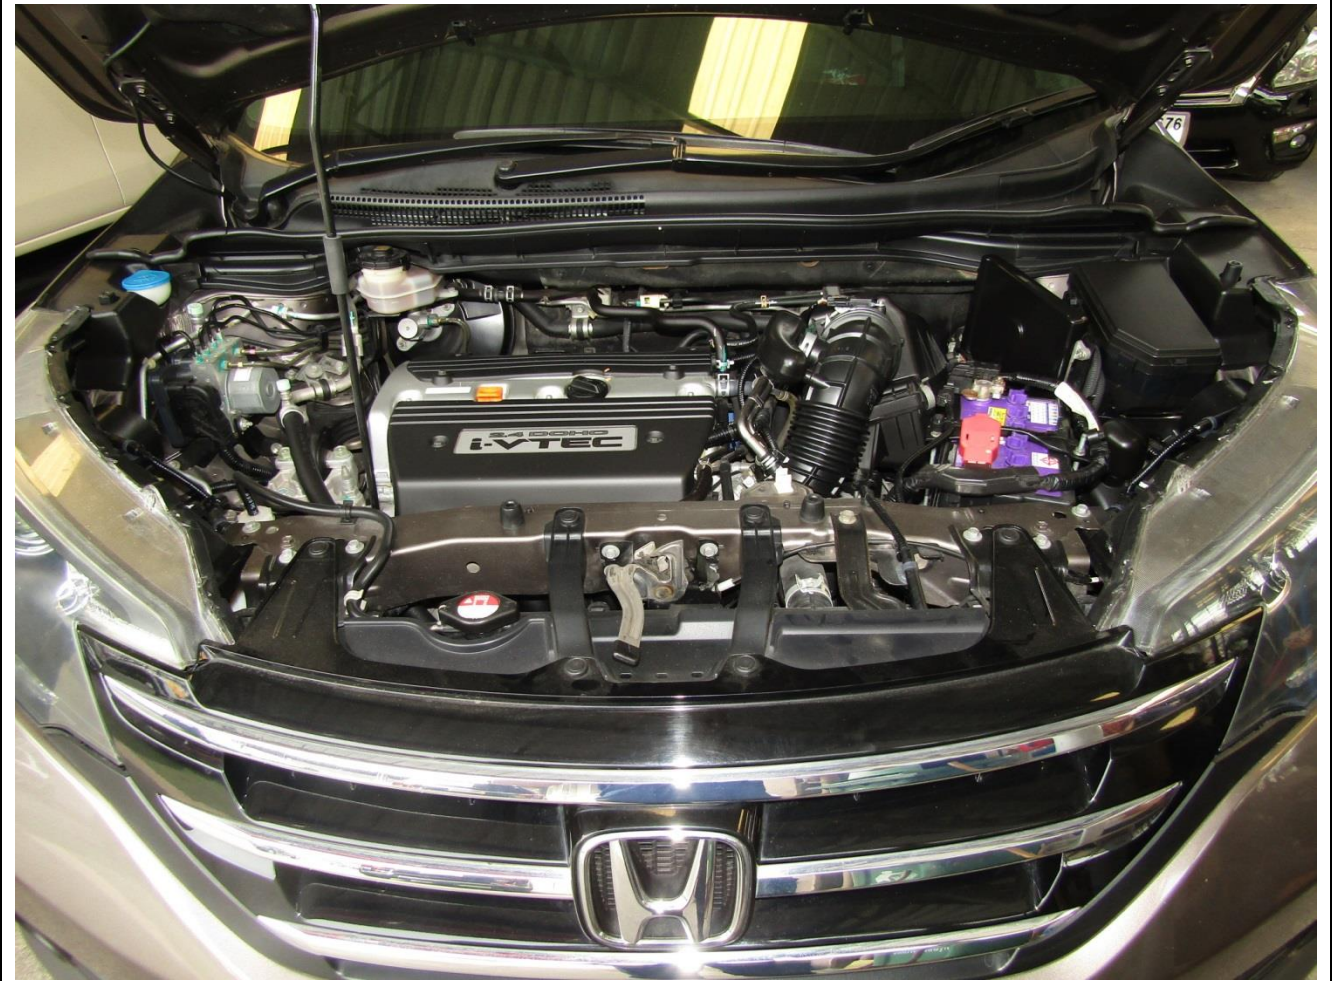
ภาพห้องเครื่อง - Engine Bay Visual Details:

เครื่องยนต์ไม่พบการรั่วซึม No any leak on engine	ใช่

ระดับของเหลว Fluid Level	อยู่ในระดับปกติ
 	การรั่วไหลของน้ำมัน Fluid Leaks	ไม่มี
 	จุดจับยึด Mountings	สภาพดีตามอายุการใช้งาน
