# Vehicle Inspection Report

## สรุปผลการตรวจสอบ (Inspection Summary)

ยี่ห้อ/รุ่น (Make/Model): INFINITI M30d	วันที่ตรวจสอบรถยนต์ (Date of Inspection): 15.8.60
เลขตัวถัง (VIN): JN1BDAY51UO630038	เลขคำขอบริการ (Job No.) : I017/072-001
เลขเครื่องยนต์ (Engine No.): V9XC001130	Vehicle Picture:
ปีผลิต (Build Date): 2013

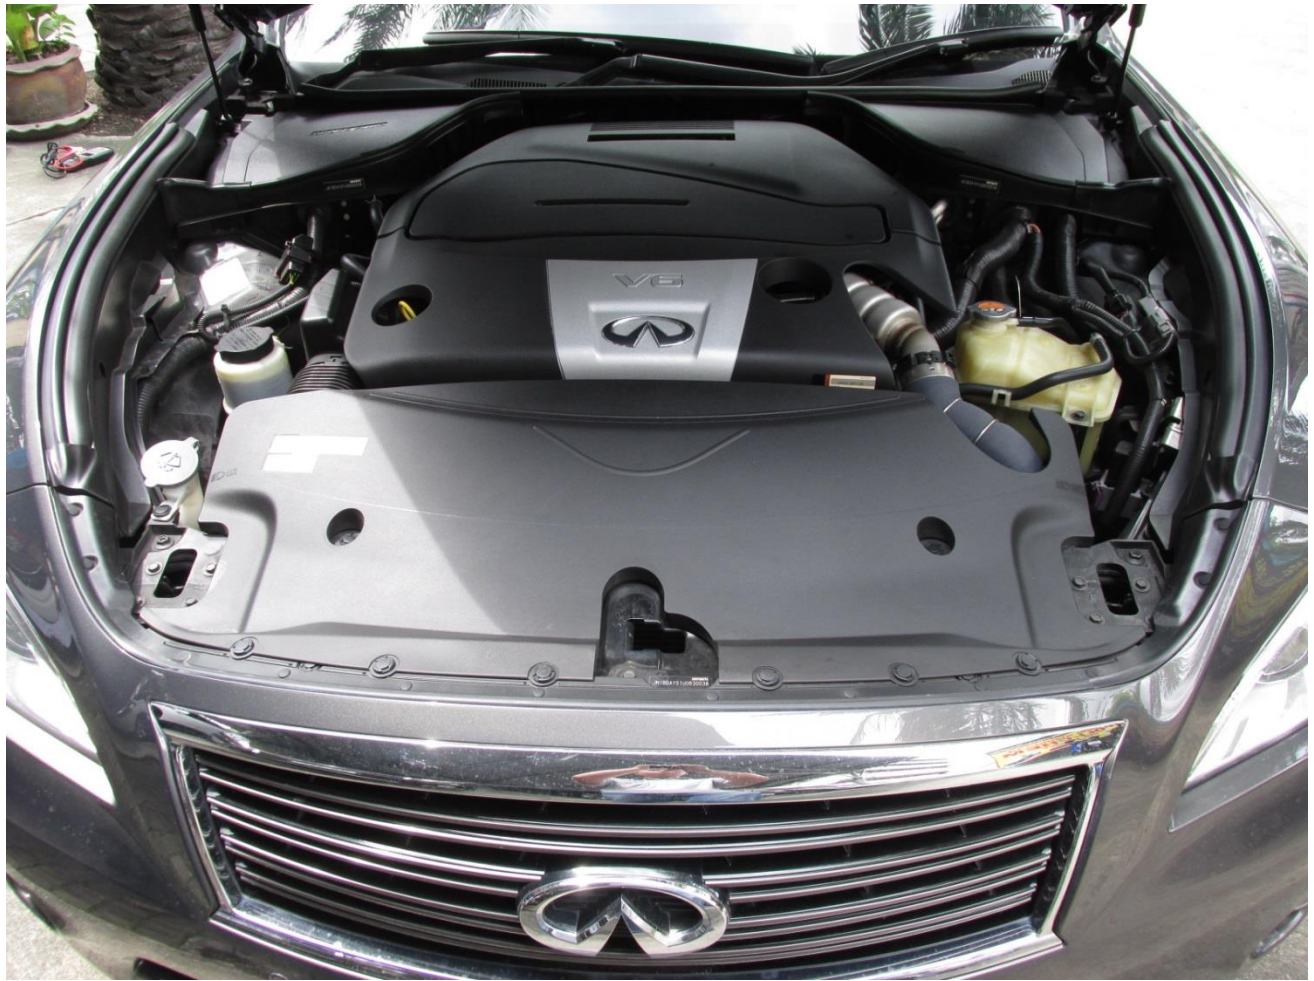
ภาพห้องเครื่อง - Engine Bay Visual Details

เครื่องยนต์ไม่พบการรั่วซึม No any leak on engine	ใช่

การรั่วไหลของน้ำมัน Fluid Leaks	ไม่มี

แบตเตอรี่ไม่รั่ว และ ชุดยึด ไม่มีสนิม No any leak on battery and no corrosion on battery support bracket	สภาพดีตามอายุการใช้งาน
