# Vehicle Inspection Report

## สรุปผลการตรวจสอบ (Inspection Summary)

ยี่ห้อ/รุ่น (Brand/Model): HONDA CIVIC	วันที่ตรวจสอบรถยนต์ (Date of Inspection): 12.7.61
หมายเลขตัวถัง (VIN): MRHFC1640GT100292	เลขคำขอบริการ (Job No.): I018/089-022
หมายเลขเครื่องยนต์ (Engine No.): L15B7-1601167	Vehicle Picture:

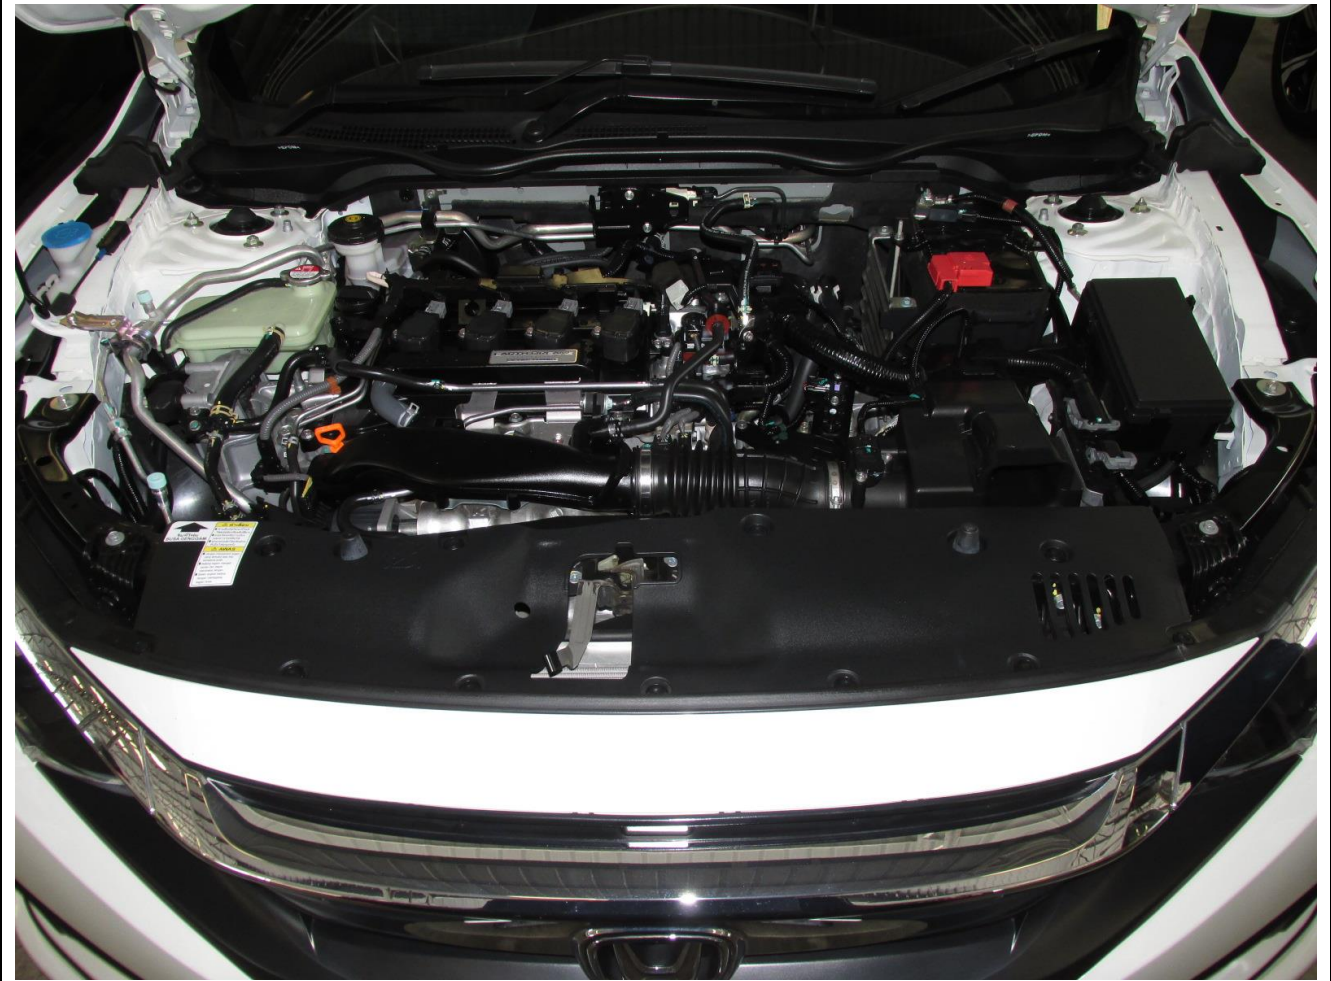
ภาพห้องเครื่อง - Engine Bay Visual Details:

เครื่องยนต์ไม่พบการรั่วซึม No any leak on engine	ใช่

ระดับของเหลว Fluid Level	อยู่ในระดับปกติ
 	การรั่วไหลของน้ำมัน Fluid Leaks	ไม่มี
 	จุดจับยึด Mountings	สภาพดีตามอายุการใช้งาน
 	สายไฟ และท่อ Hoses & Pipes	สภาพดีตามอายุการใช้งาน
 	ปั๊มน้ำ, ท่อน้ำ และพัดลม Water Pump, Hoses & Fan	สภาพดีตามอายุการใช้งาน
 	ระบบการจุดระเบิด Ignition System	ปกติ
