# Vehicle Inspection Report

| ยี่ห้อ/รุ่น (Brand/Model): MAZDA CX-3 SKYACTIV | วันที่ตรวจสอบรถยนต์ (Date of Inspection): 17-06-64 |
| หมายเลขตัวถัง (VIN): MM8DK2W7A0W100766 | เลขคำขอบริการ (Job No.): I021/0027-02 |

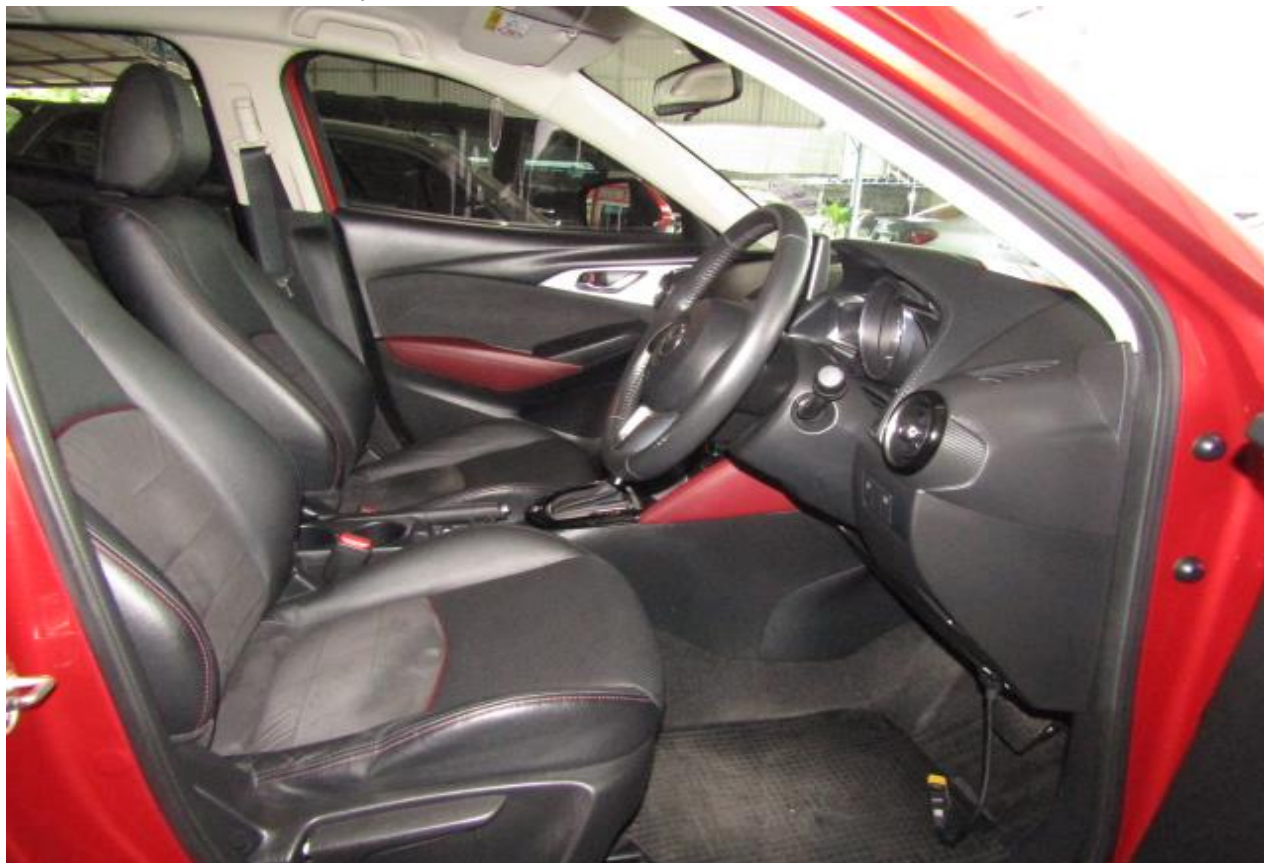
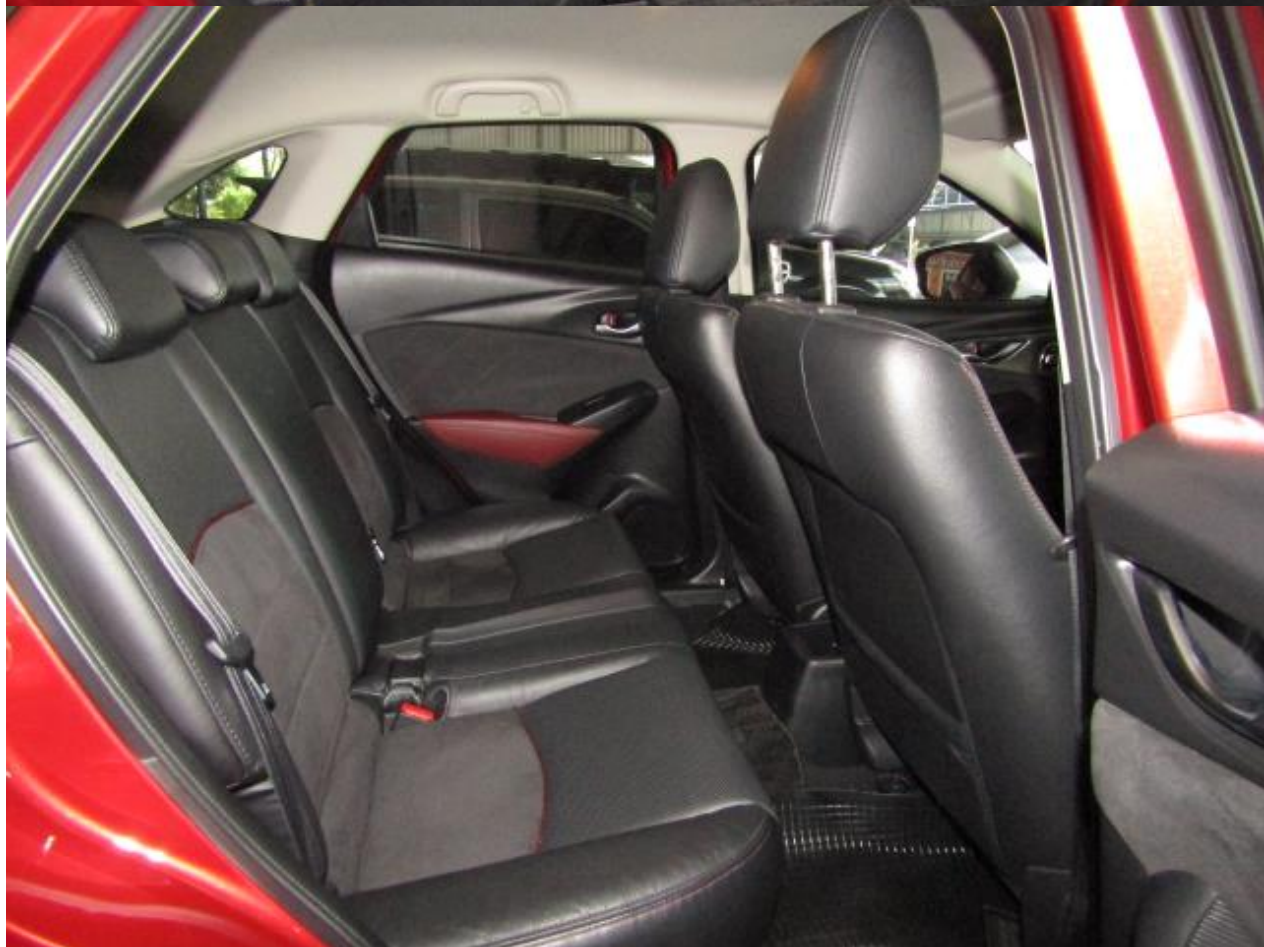
ภาพภายในด้านหน้า หลัง และ จุดบกพร่อง (ต่อ) - Interior Visual Details (Front, Rear and/or Defect) (Continued):

| | ที่นั่ง สภาพ<br>Seat Appearance | สภาพตามอายุการใช้งาน |
| | สภาพ รางได้เบาะ<br>Seat slide adjust rail | สภาพตามอายุการใช้งาน |
| | เข็มขัดนิรภัย<br>Seat Belts | สภาพตามอายุการใช้งาน |
