I024/0098-12

Toyota Hilux Revo 2.4 DOUBLE CAB Prerunner E

Mar 5, 2024

Vehicle Inspection Report สรุปผลการตรวจสภาพรถ (Inspection Summary)

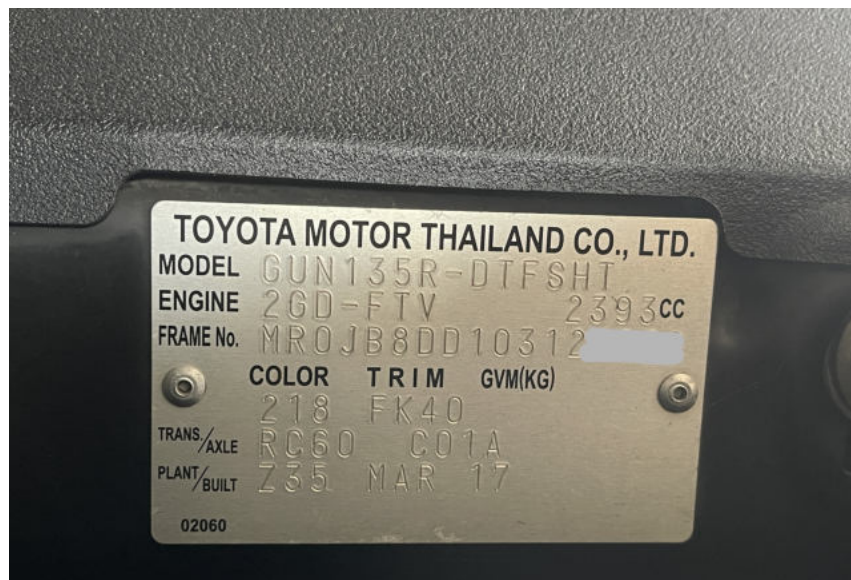
รูปแผ่นPlate ▾

TOYOTA MOTOR THAILAND CO., LTD.
 MODEL GUN135R-DTFSHT
 ENGINE 2GD-FTV 2393CC
 FRAME No. MROJB8DD10312
 COLOR TRIM GVM(KG)
 218 FK40
 TRANS/AXLE RC60 C01A
 PLANT/BUILT Z35 MAR 17
 02060
