I023/0354-41

Isuzu D-Max 3.0 CAB-4 Vcross Z 4WD

Feb 7, 2024

Vehicle Inspection Report

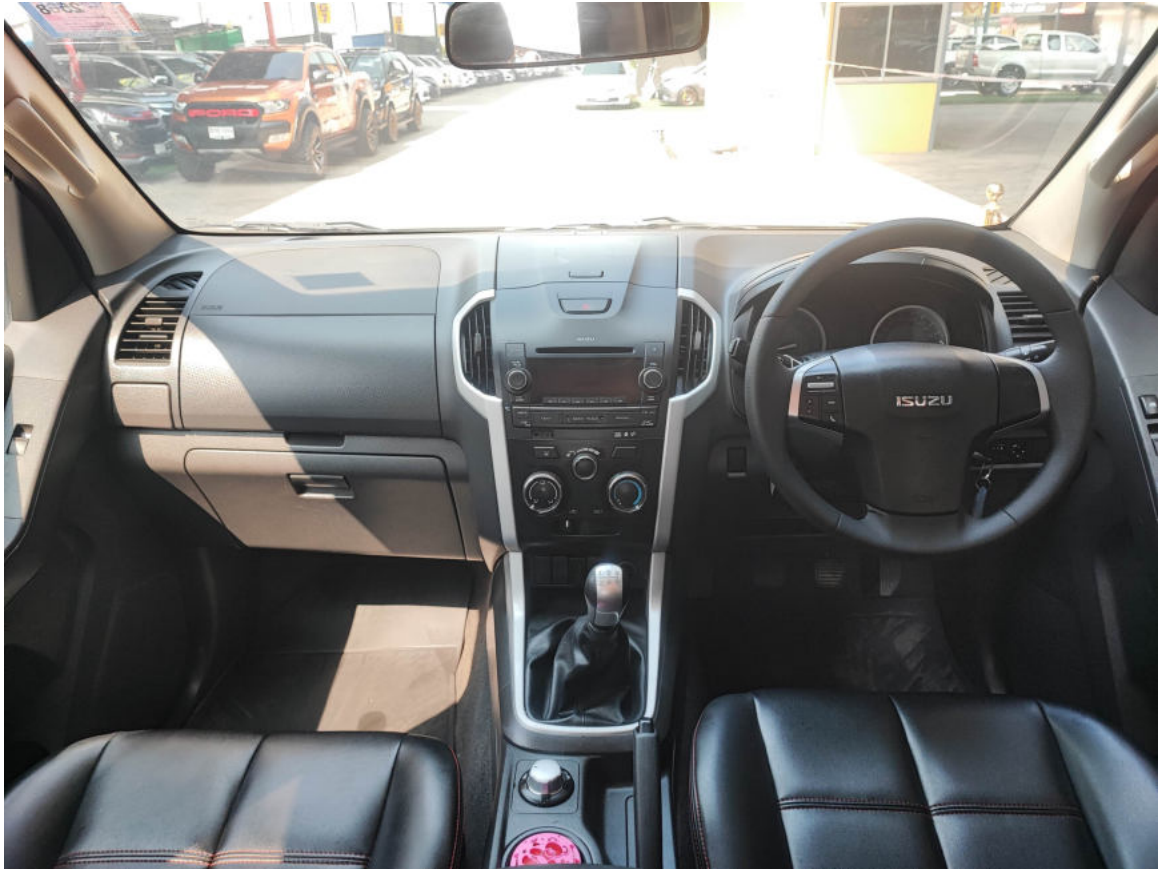
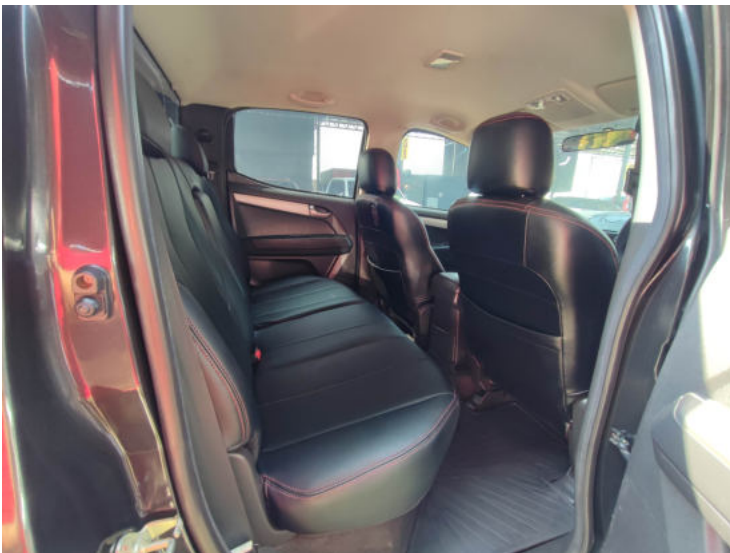
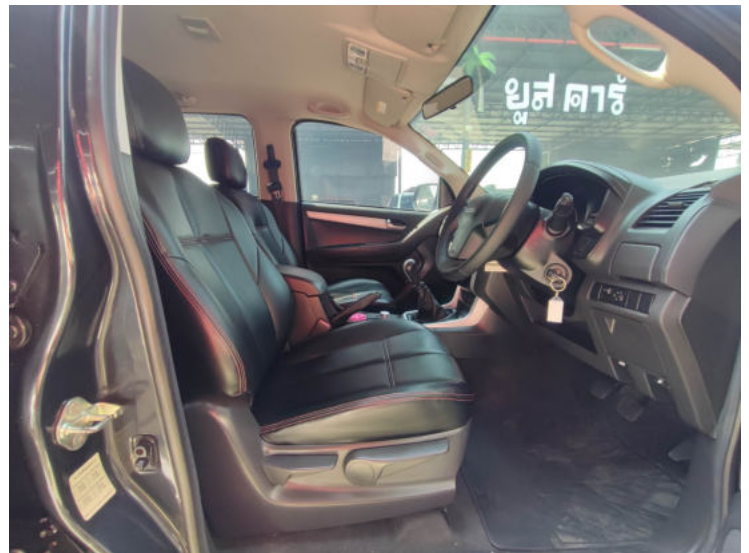
ภาพภายใน

รายการตรวจ 20 รายการ	สถานะ
2.1 สภาพที่นั่ง Seat Appearance	ดี (Good)
2.2 การทำงาน การปรับ และการล็อกเบาะ Seat Adjust functional	ดี (Good)
2.3 สภาพรางไต่เบาะ Seat slide adjust rail	ดี (Good)
2.4 เข็มขัดนิรภัย Seat Belts	ดี (Good)
2.5 แผงคอนโซลหน้า Other Trims	ดี (Good)
2.6 เครื่องเสียงภายในรถ Radio/ Multiplayer	ดี (Good)
2.7 ลำโพง Speaker working	ดี (Good)
2.8 ไล่ฝ้ากระจกหลัง Rear Window Demister	ดี (Good)
2.9 อุปกรณ์ปรับอากาศทำความเย็นและความร้อน Air Condition/Heater	ดี (Good)
