I023/0087-97

Mercedes-Benz C250 2.0 W205

3 ก.ค. 2023

Vehicle Inspection Report สรุปผลการตรวจสภาพรถ (Inspection Summary)

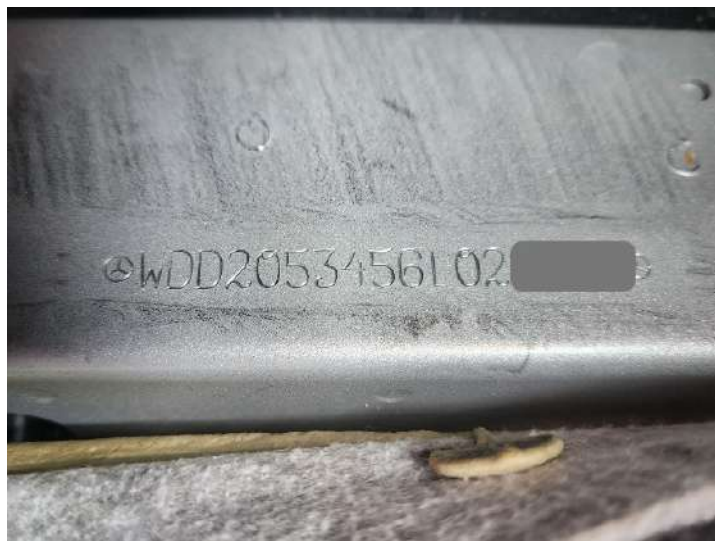
รูปเลขตัวถัง (VIN Picture): ▾

- ✓ แผ่นเพลทเลขตัวถังมองเห็นได้ชัดเจน
- ✓ ชิ้นส่วนประกอบตัวถังรถ ผ่านการวัดค่าความหนาของสีแล้ว
- ✓ สีรถตรงตามเสาเอกสารถะเบียน

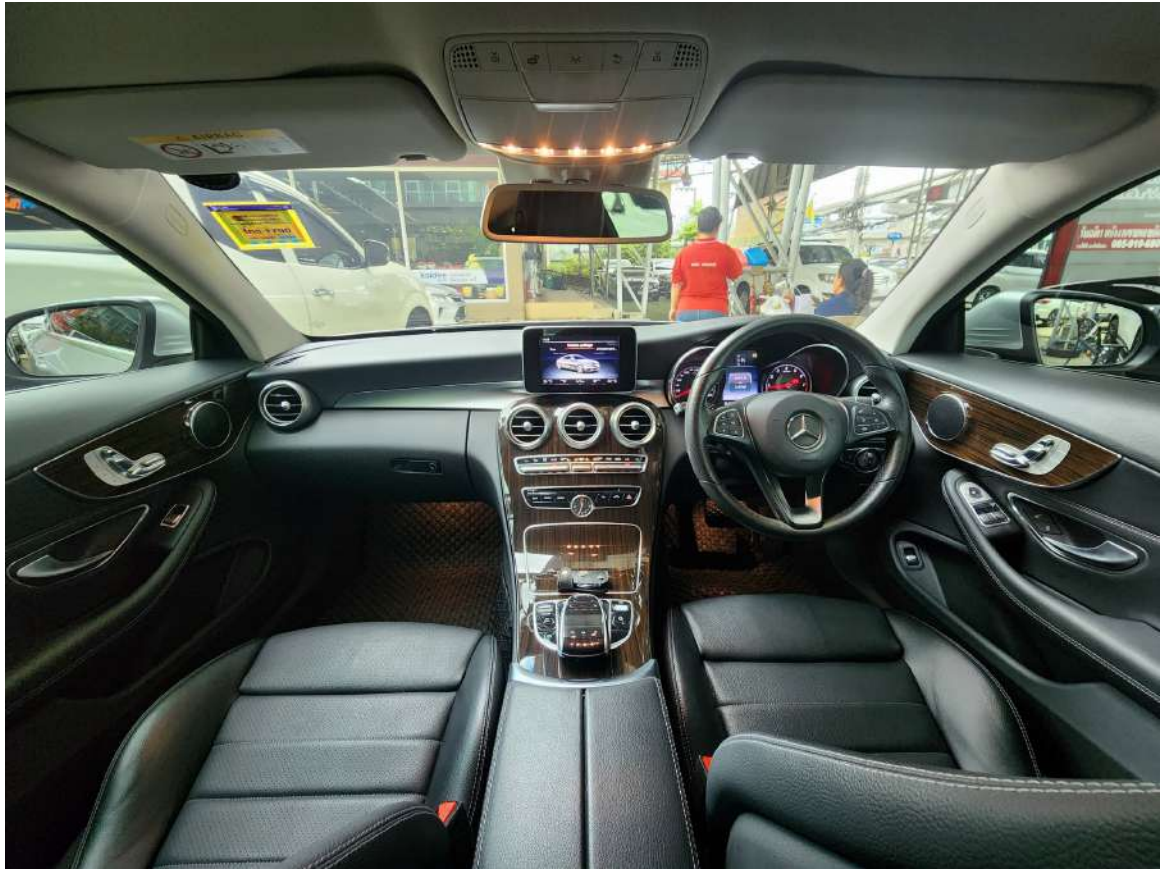
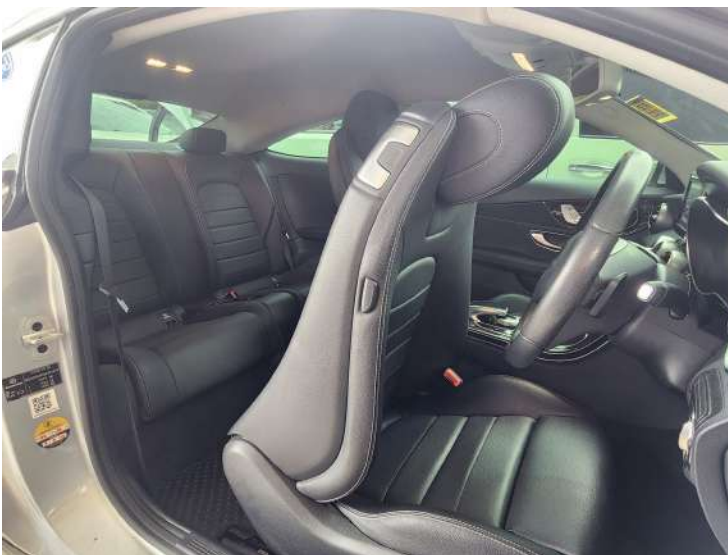
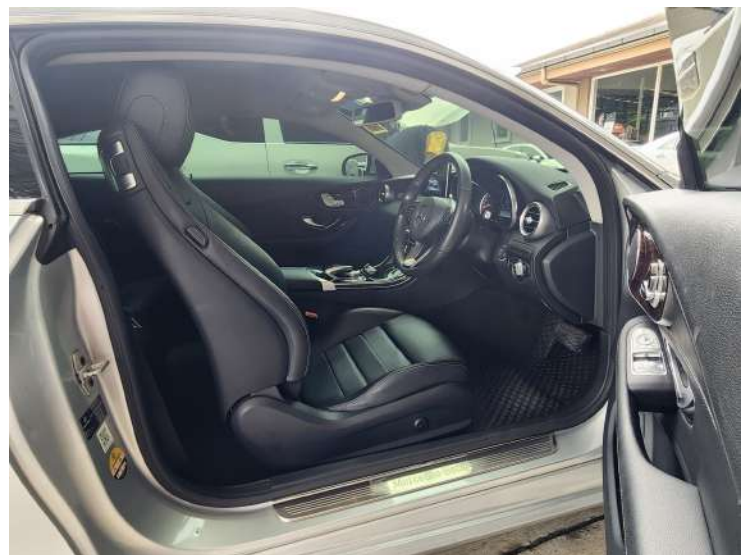
ภาพภายใน

รายการตรวจ 20 รายการ	สถานะ
2.1 สภาพที่นั่ง Seat Appearance	ดี (Good)
2.2 การทำงาน การปรับ และการล็อกเบาะ Seat Adjust functional	ดี (Good)
2.3 สภาพรางไต่เบาะ Seat slide adjust rail	ดี (Good)
2.4 เข็มขัดนิรภัย Seat Belts	ดี (Good)
2.5 แผงคอนโซลหน้า Other Trims	ดี (Good)
2.6 เครื่องเสียงภายในรถ Radio/ Multiplayer	ดี (Good)
2.7 ลำโพง Speaker working	ดี (Good)
2.8 ไล่ฝ้ากระจกหลัง Rear Window Demister	ดี (Good)
2.9 อุปกรณ์ปรับอากาศทำความเย็นและความร้อน Air Condition/Heater	ดี (Good)

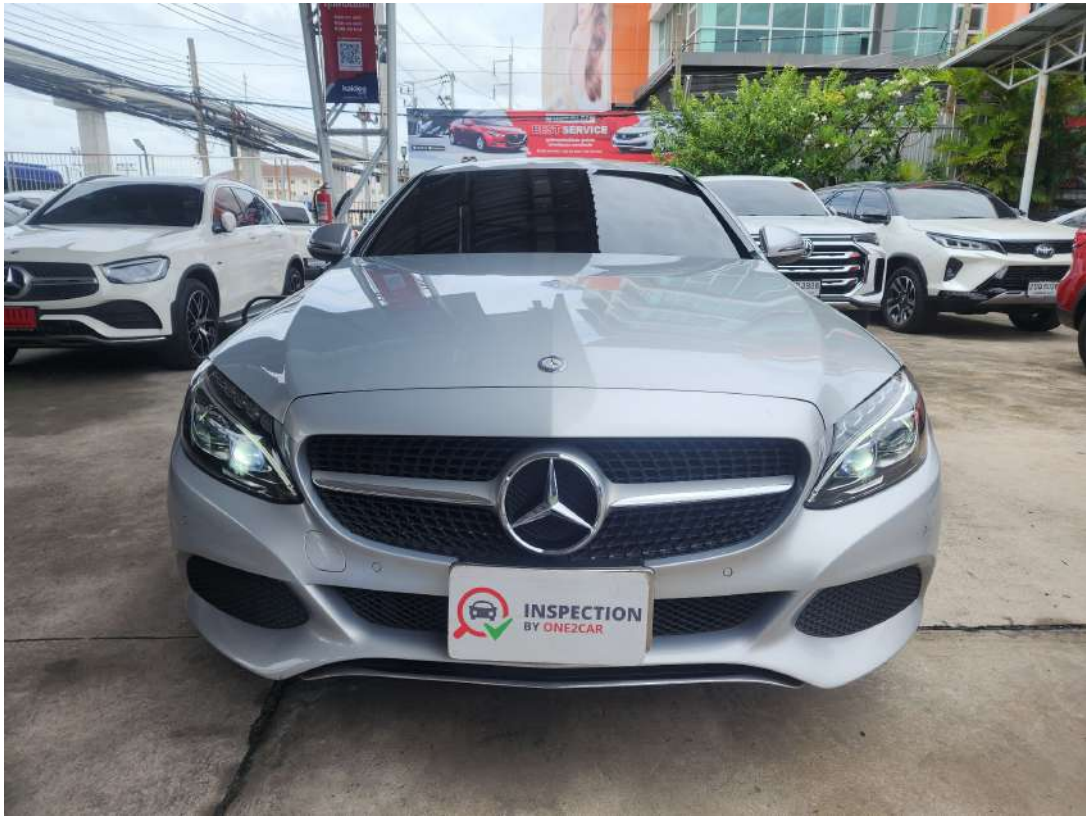
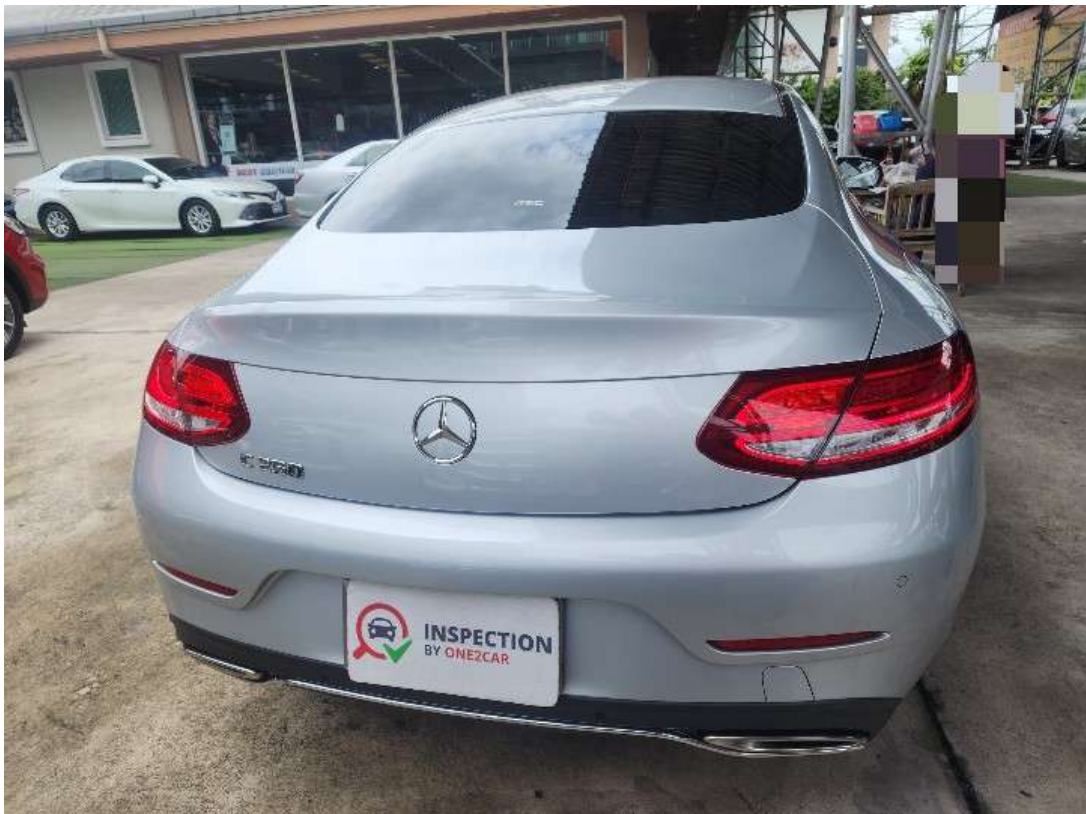
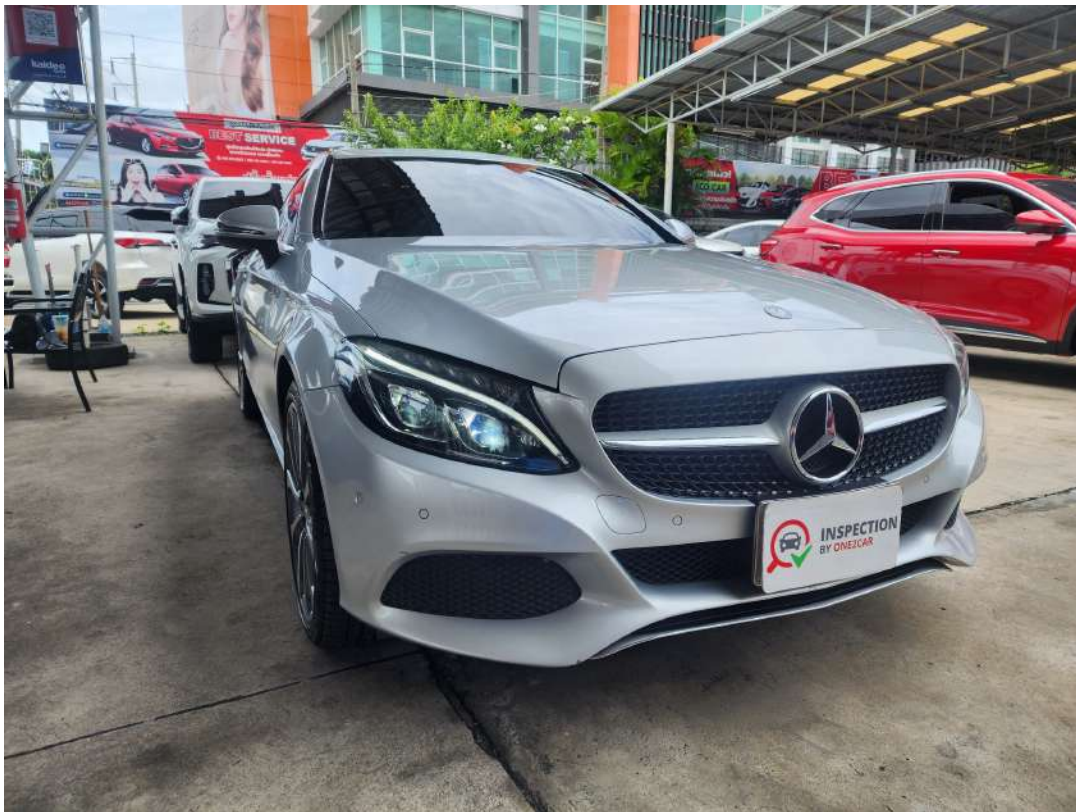
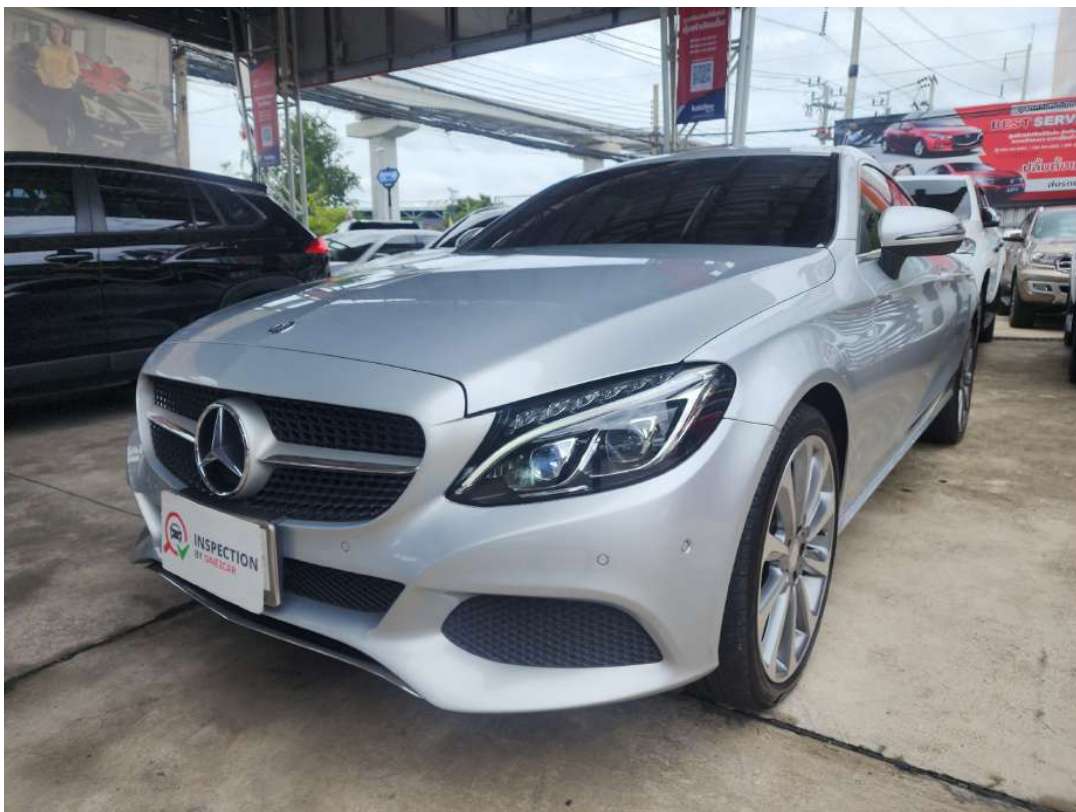
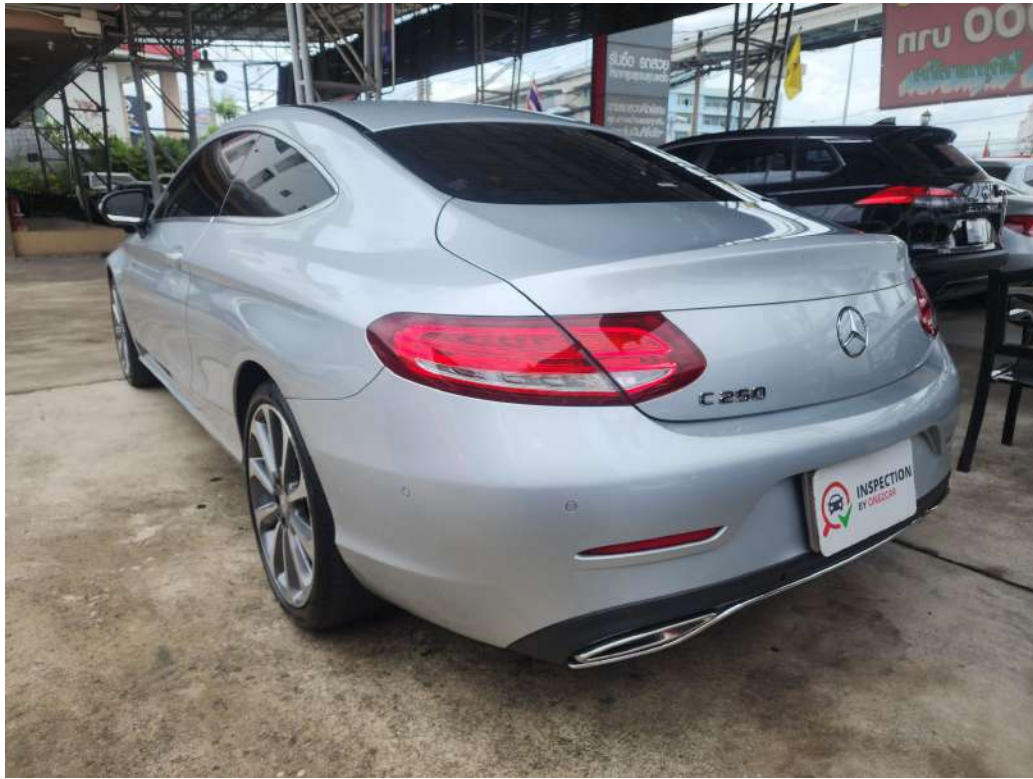
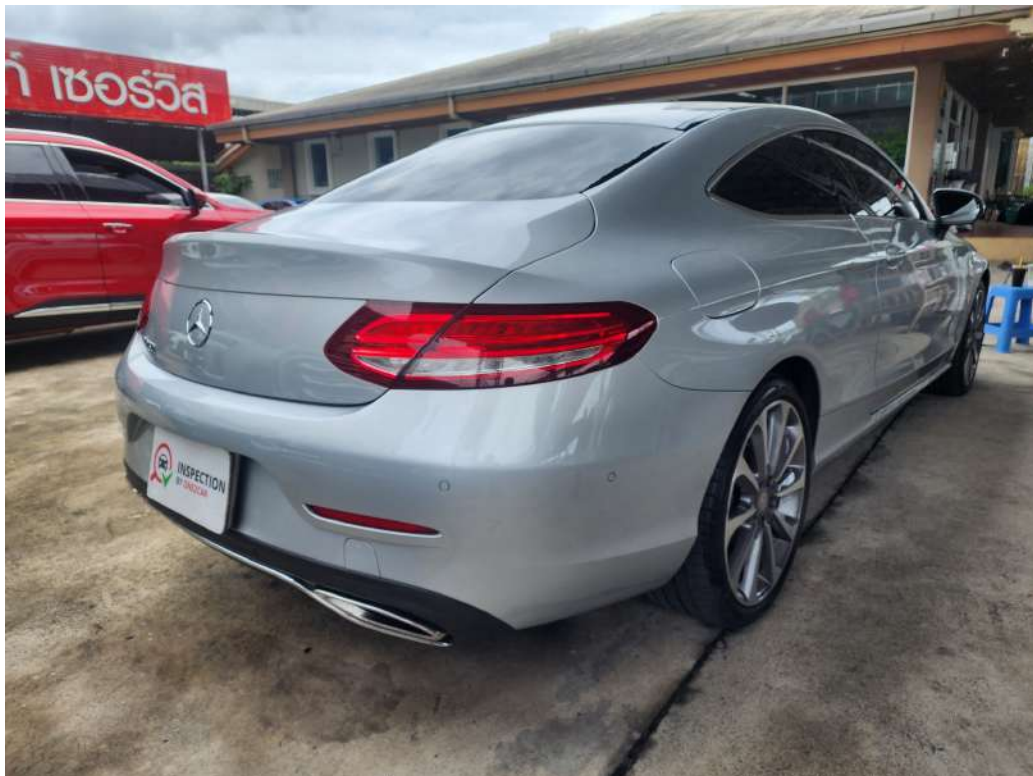
ภาพภายนอก

ประเมินสภาพรวม: ผ่าน
รายการที่รอการแก้ไข: ไม่พบรายการแก้ไข
ชิ้นส่วนประกอบตัวถังรถ

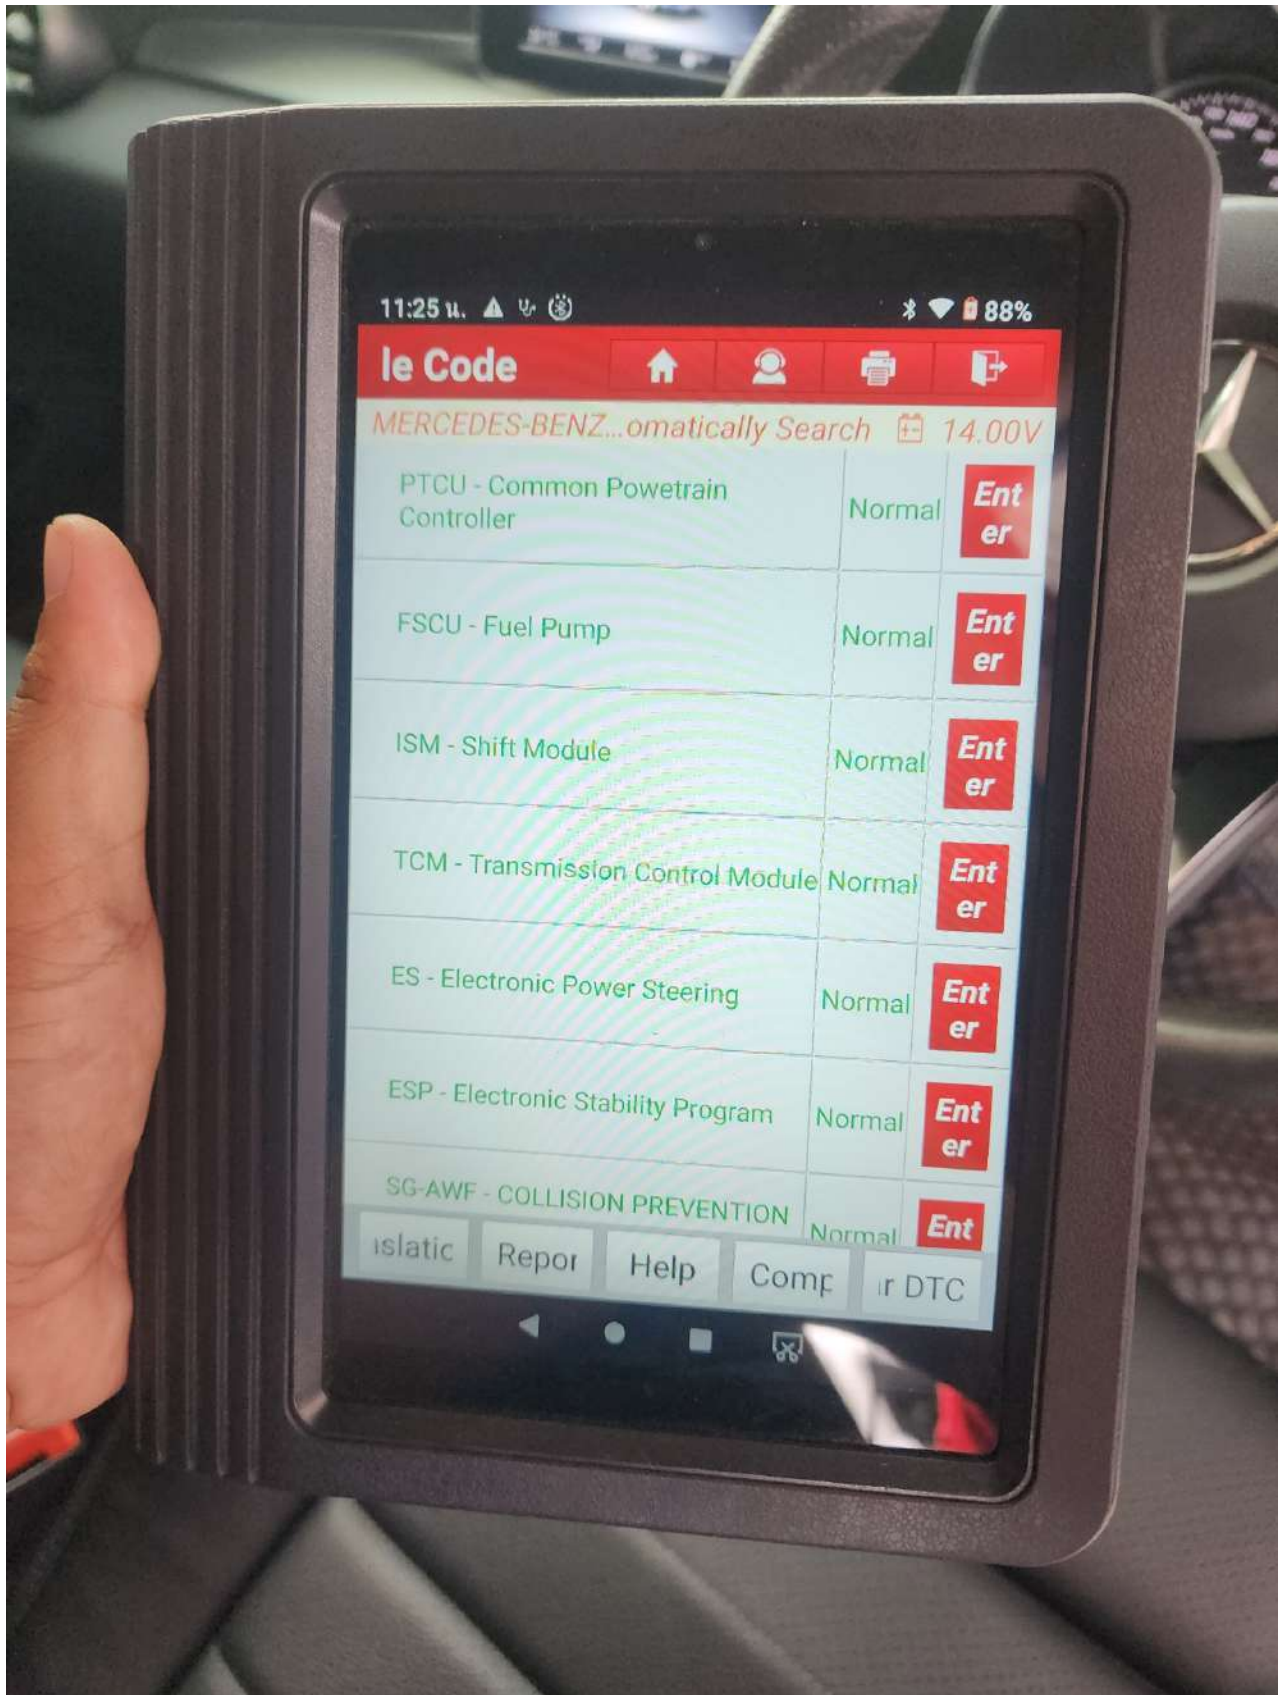
ภาพ OBD

รายการตรวจ 6 รายการ	สถานะ
1.1 ไม่เคยเกิดอุบัติเหตุรุนแรงจนทำให้โครงสร้างรถมีปัญหาความปลอดภัย No Evidence of Major or Hail Damage	ดี (Good)
1.2 ไม่มีการตัดต่อ ตัดแปลง คัชชี และ โครงสร้างรถ No chassis and cab structure modified	ดี (Good)
1.3 ไม่เคยประสบภัยจมน้ำ No Evidence of Flood	ดี (Good)
1.4 ไม่เคยประสบภัยอัคคีภัย No Evidence of Fire	ดี (Good)
1.5 ระบบการทำงานภายในรถยนต์ OBD II On-Board Diagnostics (OBD)	ดี (Good)
1.6 สภาพรถโดยรวม Overall Appearance	ดี (Good)
